# Besiktningsprotokoll

Anticimex Överlåtelsebesiktning av småhus - nivå 1

| Fastighetsadress:<br>Skolbacken 13 | |

| Besiktningsdatum:<br>2026-10-13 | Protokollnummer:<br>69977561 |

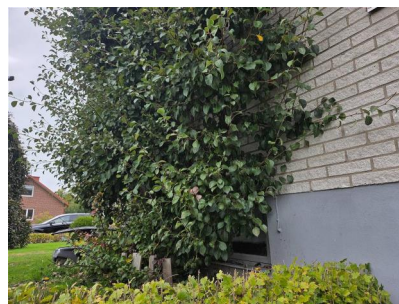
Växter finns i anslutning till byggnaden, marken lutar mot och lokala puts/färgsläpp på sockel.

När det finns växter nära byggnaden, marken lutar emot och lokala puts/färgsläpp finns risk att fukt stannar kvar i väggarna. Detta kan i sin tur orsaka invändiga fuktskador.

Växternas rötter kan också skada grundmuren och sätta dräneringsledningen ur funktion.

Området närmast huset rekommenderas att vara fritt från växtlighet.

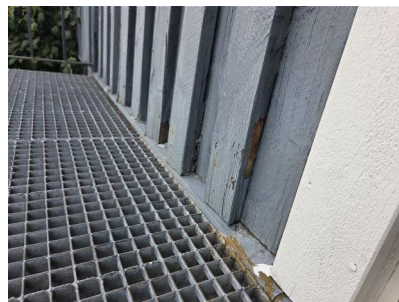
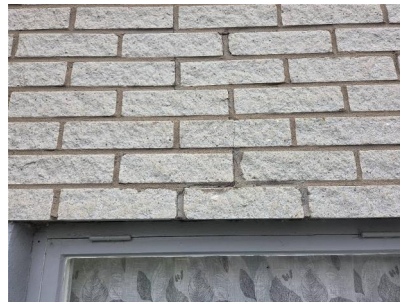
Fasadpanelen är i behov av målning/underhåll och lokala sprickor/lös fasadsten.

Fasadbeklädnad och träkonstruktioner där målnings/underhållsbehov finns riskerar att få fukt- och rötskador på grund av sämre vattenavvisande förmåga. För att öka livslängden på fasadbeklädnaden rekommenderas målning och underhåll.

Sprickor/löst sittande fasadsten bedöms inte ha lett till bakomliggande skador.

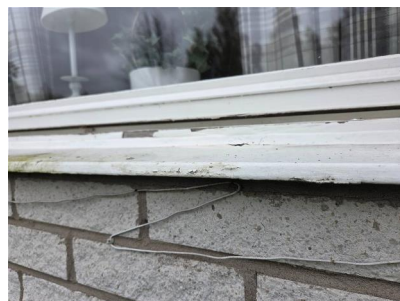
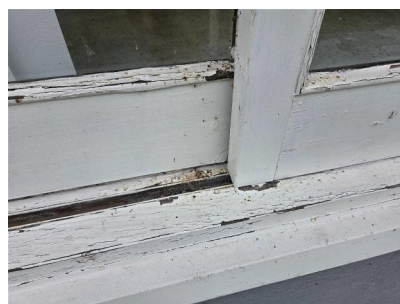
Fönster/dörrar är i behov av målning/underhåll.

Där målningsbehov finns riskerar att få fukt- och rötskador på grund av sämre vattenavvisande förmåga.

För att öka livslängden rekommenderas målning och underhåll.

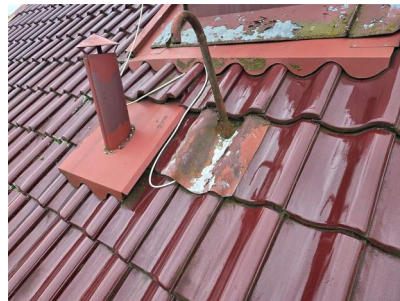
Äldre plåtdetaljer på yttertaket är inte utbytta i samband med takrenoveringen.

Detta kan leda till fuktskador i bakomliggande konstruktioner.

Kontakta en plåtslagare för kontroll och åtgärd.

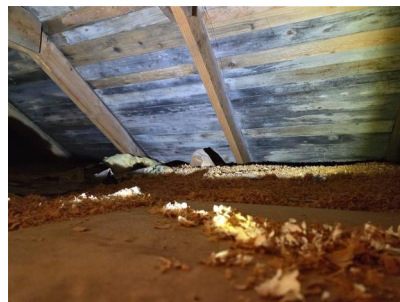
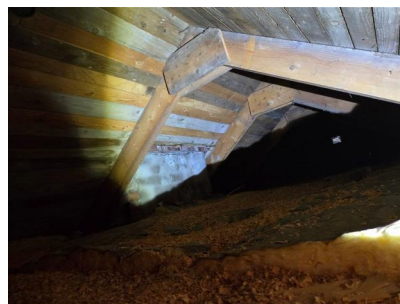
Mikrobiell påväxt finns på underlagstaket.

Detta kan vara ett tecken på att vinden tillförs fukt inifrån bostaden. Observera att besiktning av bostadens ventilationssystem inte har ingått i uppdraget.

Nockvinden är kontrollerat från vindsluckan.

För att komma tillrätta med detta kan fukttillförseln inifrån bostaden behöva minskas. Det kan göras genom att ventilationen i bostaden förbättras samt att eventuella otätheter i vindsbjälklaget (tak-/väggvinklar, taklucka med mera) tätas. Läs Anticimex faktablad om uppvärmda vindsutrymmen för tips och råd.
