Fastighetsbeteckning  
Gullbrandstorp 1:162  
Adress  
Lyngavägen 9  
30564 Gullbrandstorp

| Uppdragsnummer | G41054 |
| Besiktningsdatum | 2026-10-15 |
| Besiktningsföretag | OBM Kronoberg AB |

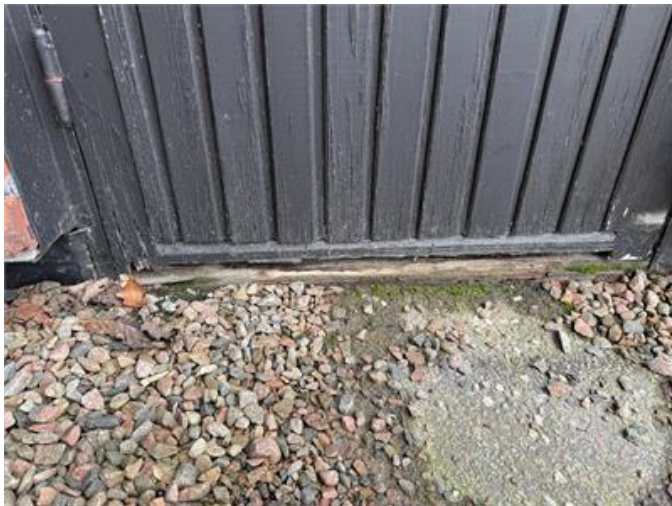
| Besiktningresultat | | | | | |
|---|---|---|---|---|---|
| Fönster & dörrar | | X | | | Det finns inga tröskelplåtar på entrédörrarna. Spricka och putssläpp noterades mellan entrétrappan och tröskeln. Rötskador förekommer i tröskeln på dörren till groventrén.<br><br>Se kommentar / riskanalys. |

Rötskador förekommer i tröskeln till groventrén.

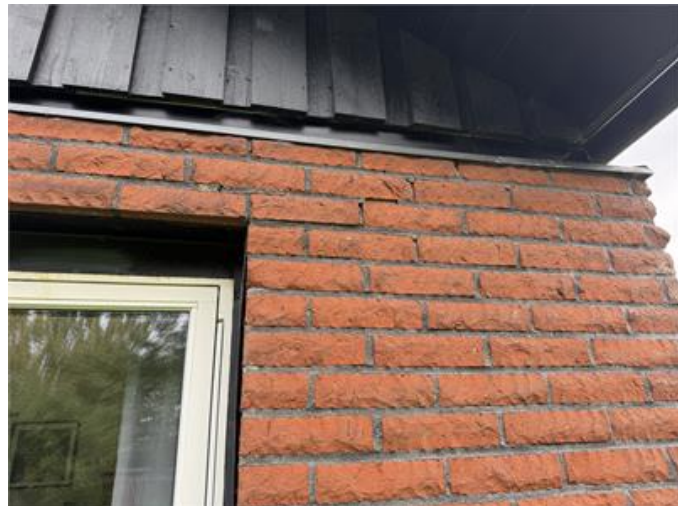
| Besiktningresultat | | | | | |
|---|---|---|---|---|---|
| Fasad | | X | | | Sprickor förekommer i stenfasaden (fogarna) på gaveln mot söder. Stenar noterades lokalt ha lossnat (se bild). |

Sprickor förekommer i fogarna på stenfasaden.

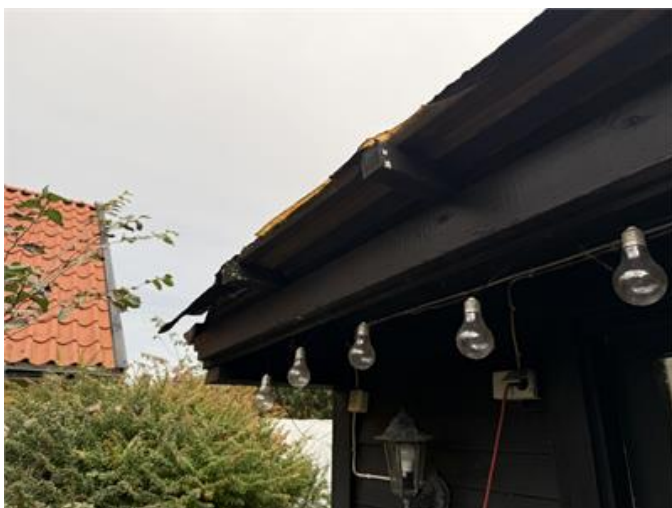
| Besiktningresultat | | | | | |
|---|---|---|---|---|---|
| Uterum | | | X | | Det finns ingen vindskiva på sidan mot söder. Trävirket är uppfuktat i området.<br><br>Det rekommenderas att kontakt tas med fackman för bedömning och utförande av erforderliga åtgärder. |

Vindskiva saknas på uterumstaket.

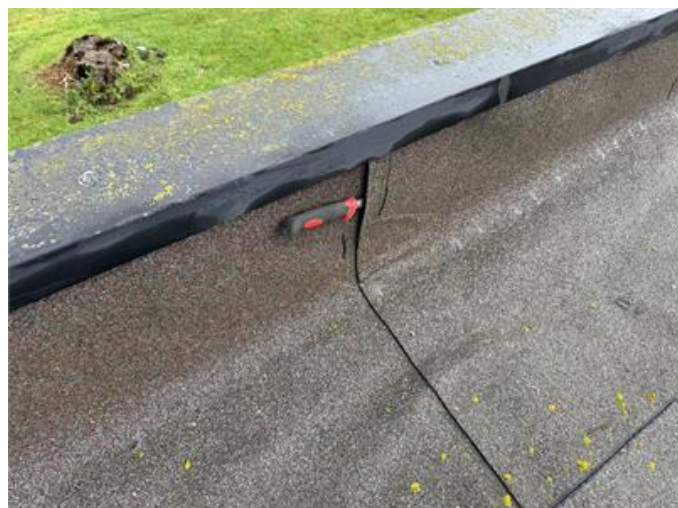
| Besiktningresultat | | | | | |
|---|---|---|---|---|---|
| | | X | | | Glipor förekommer på den låglutande pappbeksädda delen vid skarvar. Ytliga sprickor och mossor förekommer.<br><br>Se kommentar / riskanalys. |

På den låglutande takdelen förekommer glipor i takpappens skarvar samt ytliga sprickor i takbeklädningen. Låglutande tak är särskilt känsliga för brister i tätskiktet eftersom vattenavrinningen är långsammare. Glipor i skarvarna och sprickbildning kan medföra att nederbörd tränger in i underliggande takkonstruktion med risk för fuktskador som följd.

Glipor förekommer på det pappbeklädda takets skarvar.

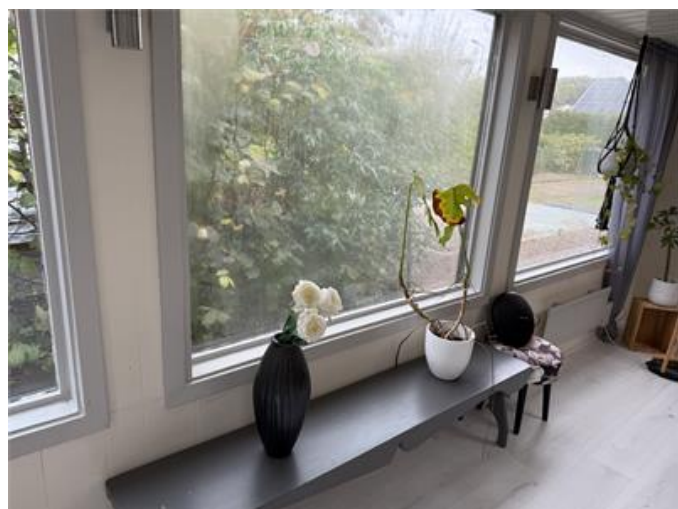
| Besiktningresultat | | | | | |
|---|---|---|---|---|---|
| | | X | | | Äldre fönsterkassetter förekommer där några blivit otäta (bl.a. i uterummet), se information på protokollets sista sida position 11. |

Punkterat isolerglas förekommer i uterummet.

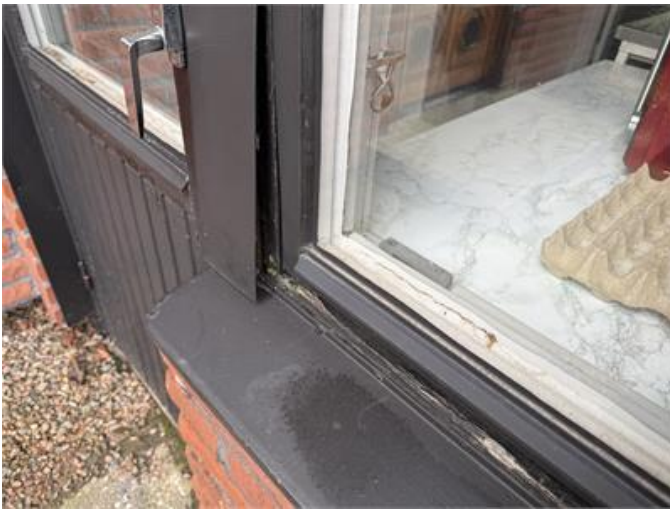
| Besiktningresultat | | | | | |
|---|---|---|---|---|---|
| | | X | | | Det förekommer äldre kopplade fönster med målnings-/ underhållsbehov. Fönsterplåt har lossnat i nederkant i anslutning till groventrén. |

Plåt har lossnat i anslutning till fönster.

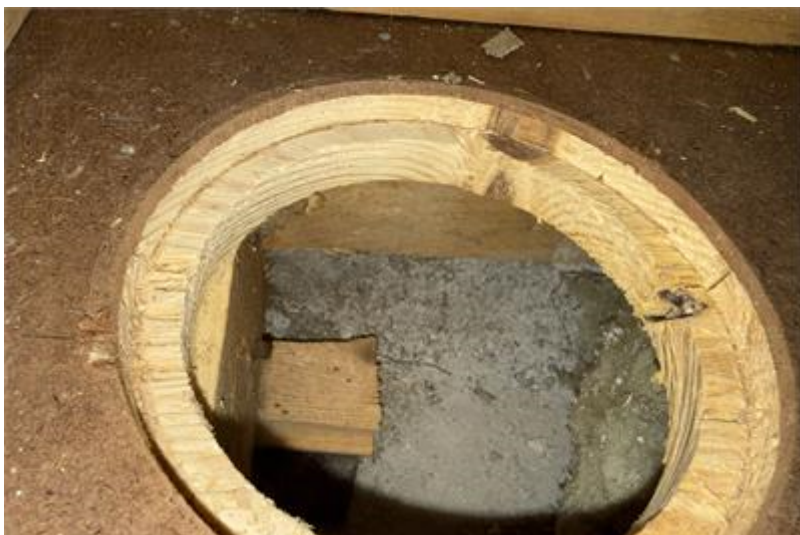
I förrådet finns det ett befintligt provhål borrarat.

Ovan betongplattan finns det en uppreglad golvkonstruktion (träreglar och mineralullisolering). Fuktkvoten uppmättes i en tråkloss till 17 - 18 %. En svag mikrobiell lukt kändes från mineralullisoleringen.

Fuktkvoten i golvkonstruktionens trävirke uppmättes till 17 - 18 %. En svag mikrobiell lukt noterades från mineralullisoleringen. Se kommentar och riskanalys i huvudprotokollet.

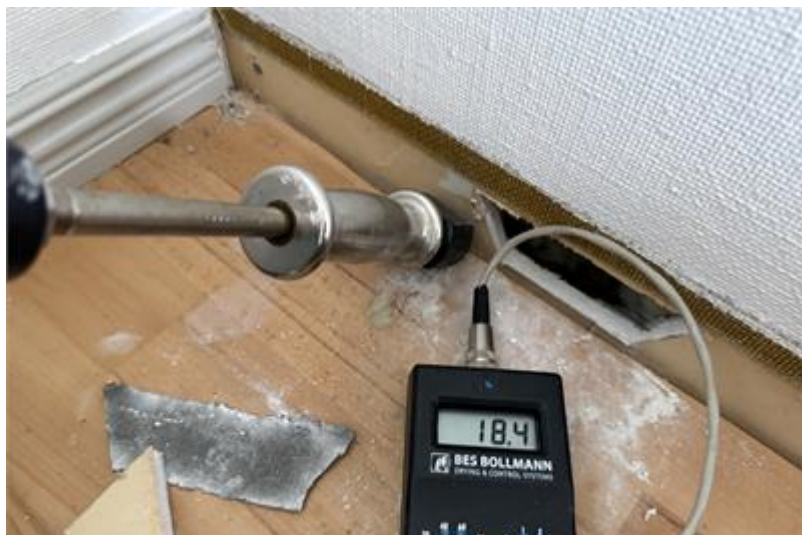
Ett provhål gjordes i ytterväggen mot norr.

Ytterväggen förefaller vara monterad ovan en murad sockel. Fuktkvoten uppmättes i en lodrät monterad träregel till 18 - 19 %.

Fuktkvoten i ytterväggens träregel uppmättes till 18 - 19 %, vilket innebär en förhöjd fuktnivå. Se kommentar och riskanalys i huvudprotokollet.
