# Besiktningsprotokoll

Anticimex Överlåtelsebesiktning av småhus - nivå 1

| Fastighetsadress:<br>Parkvägen 5 | |
| Postnummer:<br>458 30 | Ort:<br>Färgelanda |

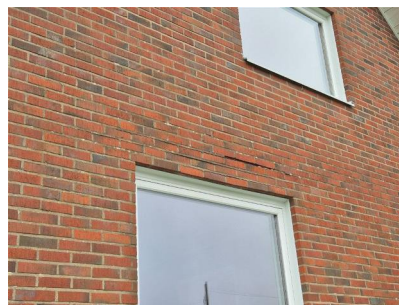
- Sprickor, fogsläpp och lösa stenar noterades lokalt på fasaderna.
- Vindskivor är i behov av underhåll.

Risk för frys-/fuktrelaterade skador på grund av sämre vattenavvisande förmåga.

Kontakt rekommenderas med fackman/murare för vidare bedömning och åtgärder.

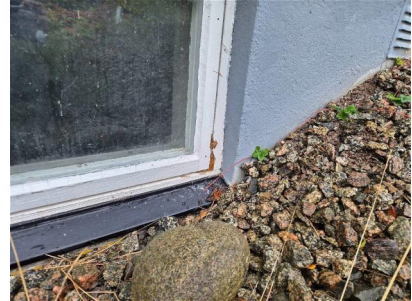
Källarfönster är i behov av målning/underhåll och brytmärken finns.

Risk för fuktrelaterade skador på grund av sämre vattenavvisande förmåga.

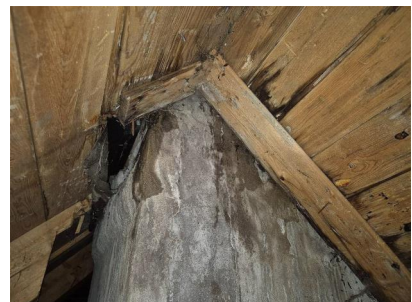
Fuktinträngningar konstaterades på murstocken.

En fördjupad undersökning rekommenderas för att konstatera orsak och omfattning.

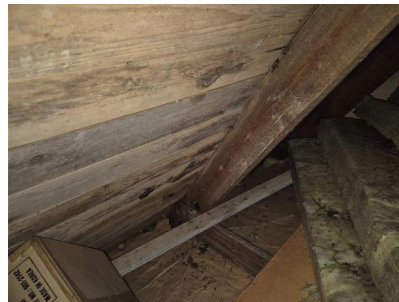
Mikrobiell påväxt finns på delar av underlagstaket.

Detta kan vara ett tecken på att vinden tillförs fukt inifrån bostaden. Observera att besiktning av bostadens ventilationssystem inte har ingått i uppdraget.

För att komma tillrätta med detta kan fukttilförseln inifrån bostaden behöva minskas. Det kan göras genom att ventilationen i bostaden förbättras samt att eventuella otätheter i vindsbjälklaget (tak-/väggvinklar, taklucka med mera) tätas. Läs Anticimex faktablad om uppvärmda vindsutrymmen för tips och råd.

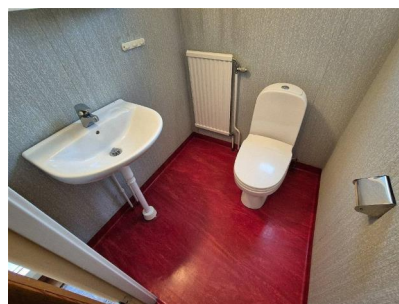
Utrymmet är äldre.

Vid fuktindikering som utfördes i utrymmet noterades inga förhöjda fuktindikationer.

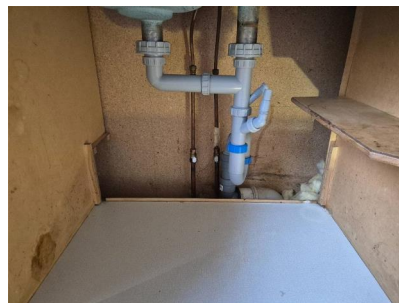
- Fuktskydd under kyl och frys finns inte.
- Fuktskydd under/i diskbänkskåp finns inte.

Utan fuktskydd är det svårare att upptäcka läckage. Risk att vatten/fukt tränger ner i omkringliggande konstruktioner med fuktrelaterade skador som följd.

Vid fuktindikering som utfördes i utrymmet noterades inga förhöjda fuktindikationer.

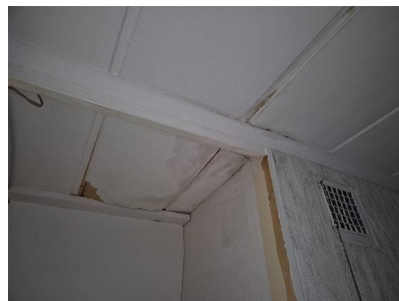
Fuktfläckar förekommer i innertaket.

Dessa kan bero på olika saker och kan vara tecken på tidigare eller pågående fuktskada/läckage.

En fördjupad undersökning rekommenderas för att konstatera orsak och omfattning.

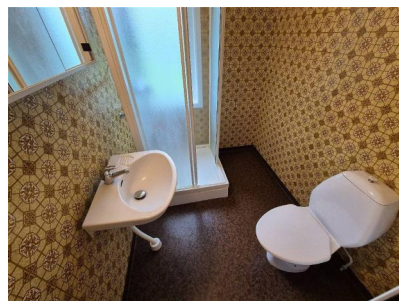
- Utrymmet är av äldre standard och är i behov av renovering.
- Golvbrunnen är av gjutjärnstyp och är rostangripen samt med anslutet tätskikt.
- Rörgenomföringar finns i golvet.
- Duschkabin finns installerad vilket minskar fuktbelastningen mot golv- och väggbeklädnad samt bakomliggande fönster.

Utrymmet är äldre och har passerat tiden för sin tekniska livslängd.

Vid fuktindikering som utfördes i utrymmet noterades inga förhöjda fuktindikationer.

Kontakt rekommenderas med behörig våtrumsentreprenör för renovering. I samband med renoveringen bör omkringliggande konstruktioner kontrolleras för att upptäcka eventuella följdskador.

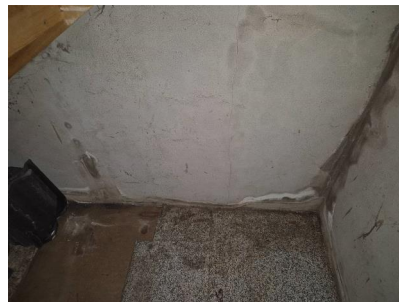
Missfärgningar samt puts- och färgsläpp finns på källarväggar.

Puts- och färg som släppt från underlaget invändigt på källarytterväggarna kan vara ett tecken på att källarens utvändiga fuktskydd inte längre fungerar tillfredsställande.

Eftersom det inte finns information om omfattning av omdränering (se punkten övrigt) rekommenderas att det utvändiga fuktskyddet kontrolleras vidare via fackman för att säkerställa dess funktion. Läs Anticimex faktablad om källare för tips och råd.

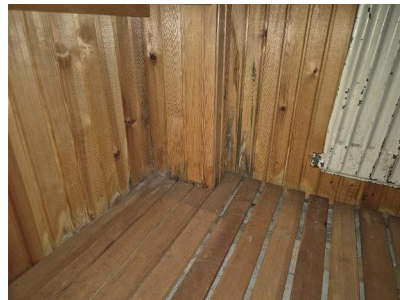
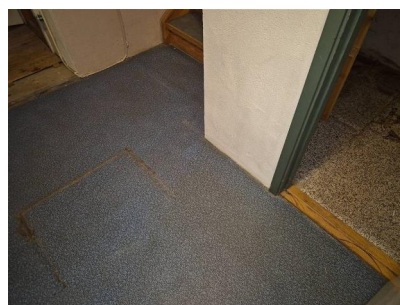
- Fuktfläckar och missfärgningar förekommer på väggpanel i Bastu.
- Täta plastmattor förekommer delvis, mikrobiell/avvikande lukt upplevdes.
- Trädetaljer (trösklar etc.) är i kontakt med betongplattan.

En fördjupad undersökning rekommenderas för att konstatera orsak och omfattning. En allmän rekommendation är att undvika organiska och täta konstruktioner mot oisolerade betongytor.

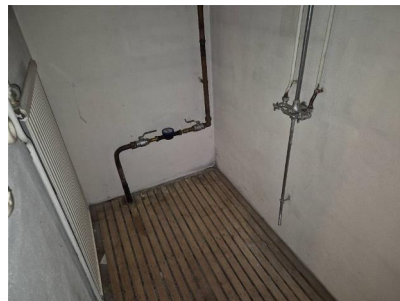
Äldre utrymme utan tätskikt.
