# Besiktningsprotokoll

Anticimex Försäkringsbesiktning i samarbete med Fastighetsbyrån

| Fastighetsadress:<br>Mariebergsvägen 37 | |

| Besiktningsdatum:<br>2026-10-02 | Protokollnummer:<br>69953393 |

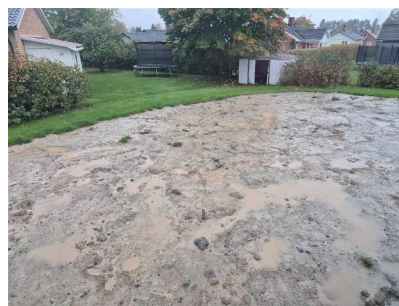
Spår efter demonterad pool.

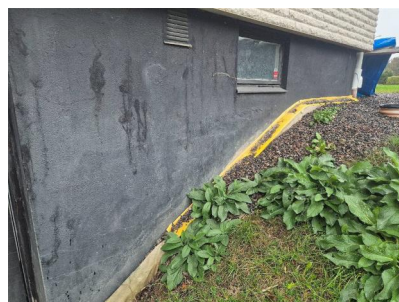
Överkantslist är delvis synlig, täck denna med jord.

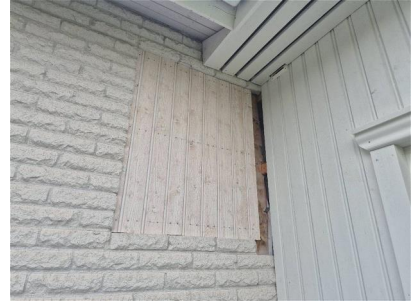
Vissa delar är ej färdigställda, se muntliga upplysningar.

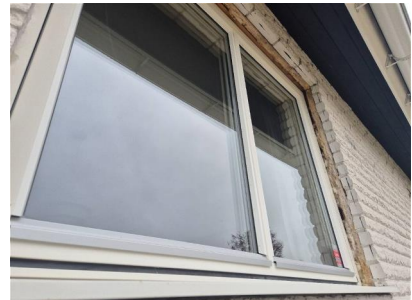
Ej färdigställt runt fönster, se muntliga upplysningar.

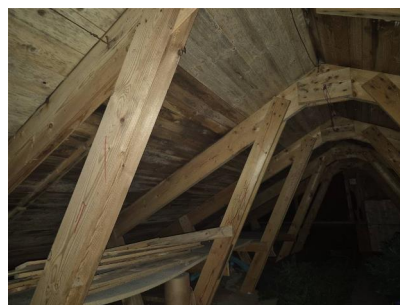
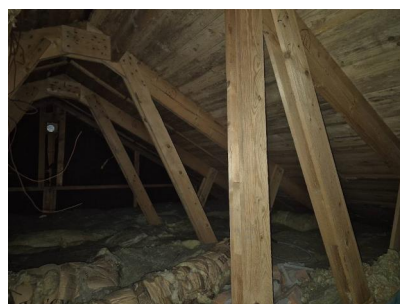
Sammantaget rekommenderar jag att man undersöker möjligheten att förbättra husets ventilation då det finns tydliga tecken på kondens på underlagstakets insida. Kontakta gärna mig för ytterligare information och åtgärdsförslag.

Fuktkvoter uppmättes i takstolar och underlagstak till mellan 10-11% Risk för mikrobiell tillväxt inträffar vid 75% relativ luftfuktighet vilket motsvarar 17% fuktkvot i furuvirke. Observera att fuktigheten på vinden ändras över säsongen, fuktigast är det vindtertid.

Mikrobiell påväxt finns lokalt på underlagstaket, nyare råspont har spår av påväxt.

Detta kan vara ett tecken på att vinden tillförs fukt inifrån bostaden. Observera att besiktning av bostadens ventilationssystem inte har ingått i uppdraget.

För att komma tillrätta med detta kan fukttillförseln inifrån bostaden behöva minskas. Det kan göras genom att ventilationen i bostaden förbättras samt att eventuella otätheter i vindsbjälklaget (tak-/väggvinklar, taklucka med mera) tätas. Läs Anticimex faktablad om uppvärmda vindsutrymmen för tips och råd.

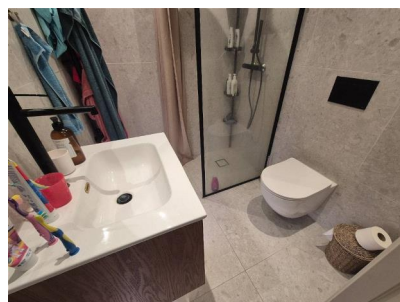
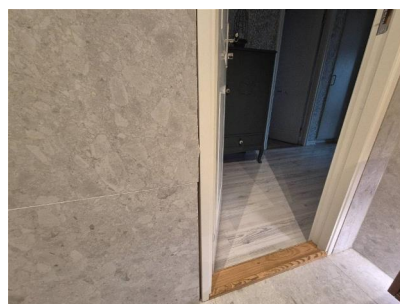
Foder är ej färdigställt runt dörr.

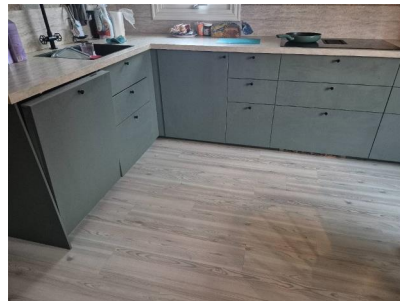
Droppskydd finns ej i diskbänksskåp och avloppsslangen till diskmaskinen är ej förankrad med upphängningsbygel.  
Montera droppskydd och upphängningsbygel, alternativt läckagelarm.

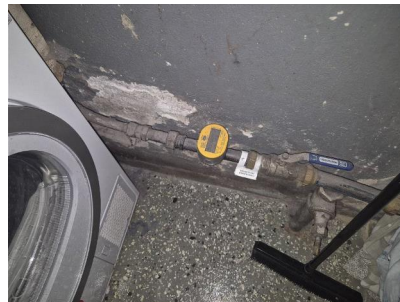
Vattenmätaren saknar vattenmätarkonsol.  
Detta kan komma som ett krav vid framtida vattenmätarbyte.

På väggar och golv finns lokala puts-och färgsläpp. Detta kan vara tecken på ett äldre problem med inträngande markfukt från tiden innan omdränering.

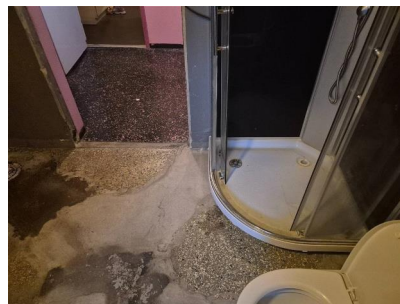
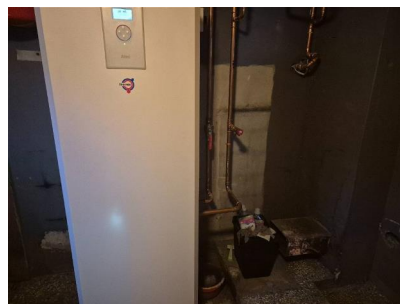
Utrymmet är ej våtrum, således finns inga tätskikt på väggar eller golv.  
Golvbrunnar är moderna av plast.

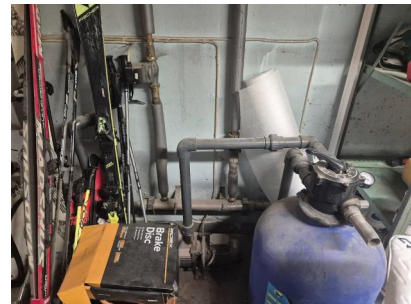
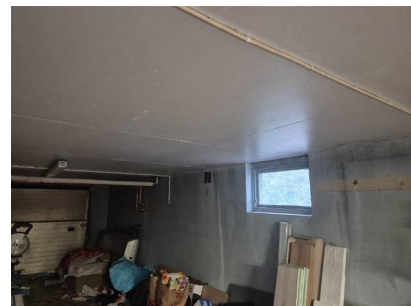
Äldre gjutjärnsbrunn som med fördel kan bytas i samband med framtida renovering.  
Gamla filter/el/pump till poolen finns kvar.

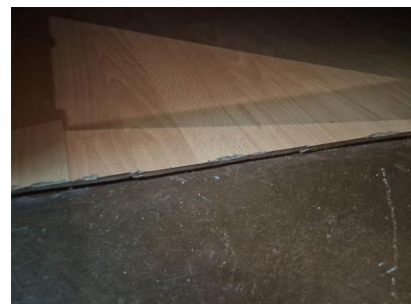
Olämplig beklädnad i utrymmet, denna är fuktkänslig.
