# Besiktningssprotokoll

| Gisslatorp 1:22 | |
| Furulundsvägen 1a | |

| 2024-09-03 | 68468721 |

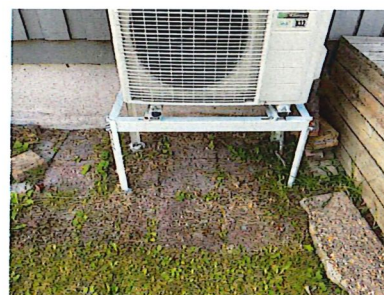
Kondensvatten från luftvärmepumpens utedel leds inte bort från husgrunden.

Detta medför ökad risk för att vatten tränger in i anslutande konstruktioner, vilket i sin tur kan leda till fuktrelaterade skador. Observera att besiktning av byggnadens värmesystem eller värmepumpen inte har ingått i uppdraget.

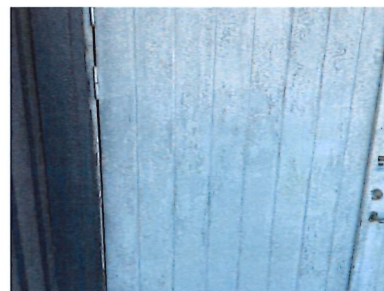
Dörr är i behov av målning/underhåll.

Dörrar där målningsbehov finns riskerar att få fukt- och rötskador på grund av sämre vattenavvisande förmåga.

För att öka livslängden på dörr rekommenderas målning och underhåll.

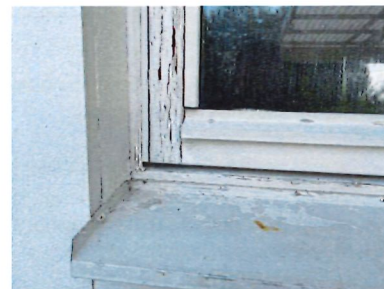
Fönster är i behov av målning/underhåll.

Fönsterbågar och fönsterkarmar där målningsbehov finns riskerar att få fukt- och rötskador på grund av sämre vattenavvisande förmåga.

För att öka livslängden på fönster rekommenderas målning och underhåll.

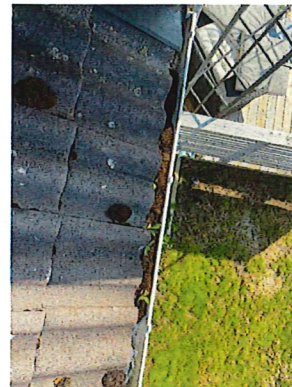
Hängrännor är skräpfyllda.

Eftersom hängrännor är fulla med skräp finns risk för fuktskador på fasad och sockel då vatten kan svämma över.

För att förhindra översvämning rekommenderas rensning av hängrännor.

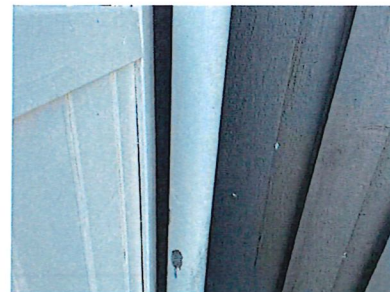
Fals på stuprör vänd mot fasad.

Falsen på stuprören kan med fördel vändas ut från fasaden för att lättare se om röret blivit skadat efter vinterns påfrestningar samt för att undvika skador på fasad vid ett eventuellt läckage.

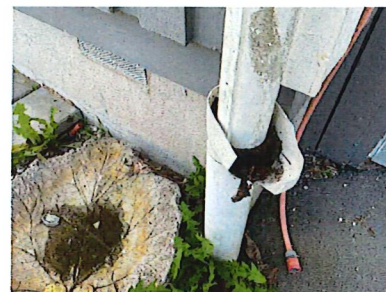
Lövsilar är trasiga

När det finns trasiga lövsilar så finns det risk att det blir fuktskador på sockel och fasad

För att hindra detta rekommenderas komplettering av lövsilar.

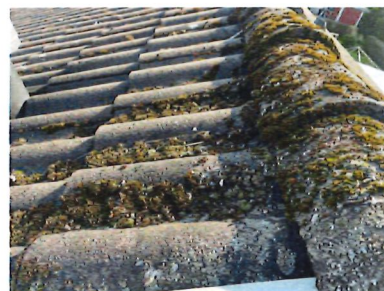
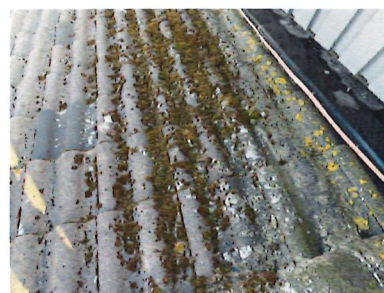
Mospåväxt finns på takpannor.

Mossa som växer på taket kan leda till att taktäckningen har ett minskat motstånd mot vatteninträngning. Detta i sin tur kan leda till fuktskador på träläkt och takkonstruktionen vilket kan resultera i mikrobiella skador (angrepp av mikroorganismer).

För att öka livslängden på taket rekommenderas att mossan tas bort från takpannorna.

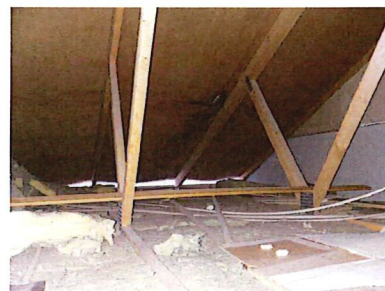
Underlagstaket har fuktfläckar.

Fuktfläckar kan bero på olika saker, och kan vara ett tecken på en tidigare eller ett pågående läckage.

Vi rekommenderar en fördjupad undersökning för att bedöma orsak och omfattning.
