Björkliden 158:3

Syrenvägen 2C

| Uppdragsnummer | AB8396 |
| Besiktningsdatum | 2026-10-19 |

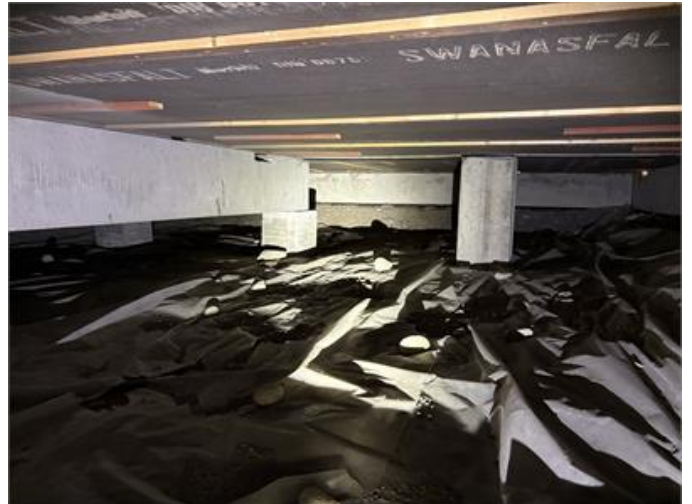
- Plastfolie på mark täcker bristfälligt och bör kompletteras.
- Spår av äldre läckage noteras i blindbotten.

Översiktssbild av kryppgrund

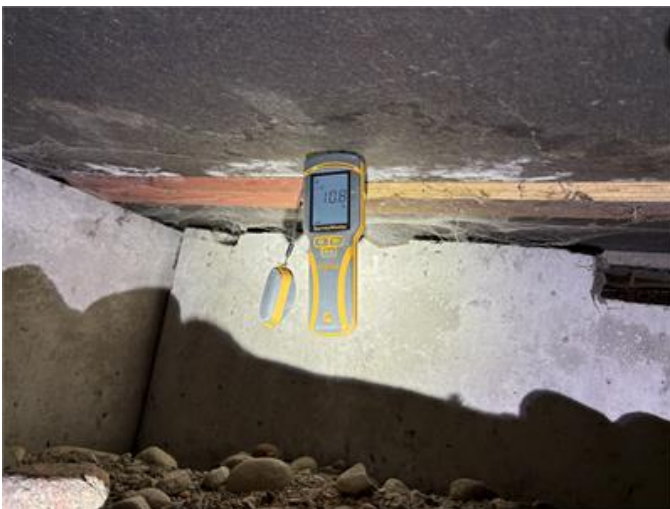
Äldre fuktfläckar i blindbotten/asfaboard under tvättstugan. Även några torra fläckar under köket noterades.

Vid konstruktionskontroll uppmättes mellan 11 och 15% fuktkvot (FK) ä träreglar. Även äldre fuktfläckar i asfaboard mellan 11 och 15%.

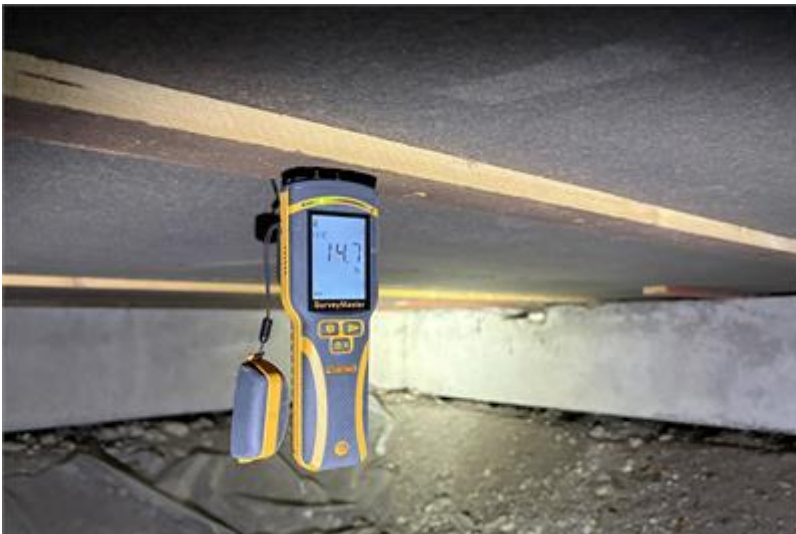
Det kritiska gränsvärdet för mikrobiell tillväxt brukar anges till ca 15-17% fuktkvot (FK).

Notera att stickprovsmässig undersökning är utförd samt att mätvärden normalt sett kan variera över årstiderna. För att säkert fastställa konstruktionens kondition och fuktstatus måste en mer omfattande undersökning utföras.
