## ÖVERLÅTELSEBESIKTNING Säljklar Total

## MALMÖ STENSÄTTAREN 4

Irisgatan 14  
215 65 MALMÖ

V2026862

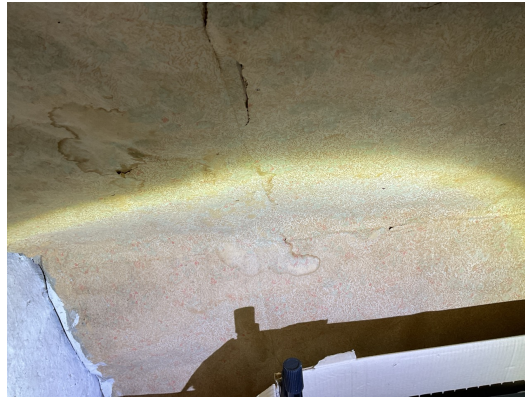
##### **Missfärgningar.**

Missfärgningar har observerats. Dessa missfärgningar var torra vid besiktningstillfället.

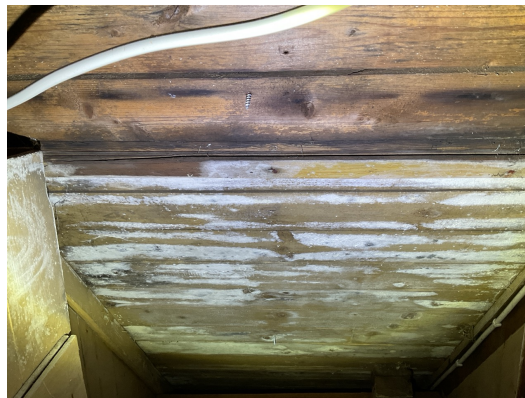
##### **Mikrobiell påväxt.**

Den upptäckta mikrobiella påväxten på underlagstaket indikerar att vinden periodvis tillförs eller har tillförts fukt inifrån bostaden, som den kallare delen av året kondensera mot underlagstaket (sk konvektionsskada).

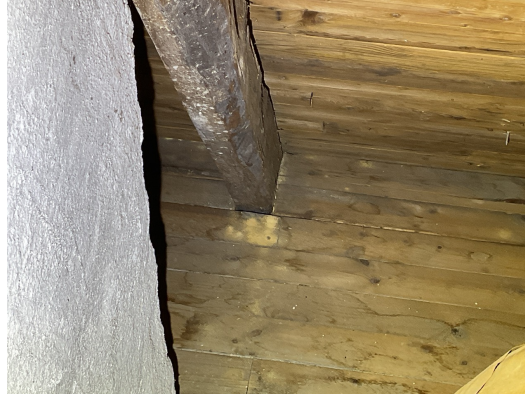
#### Skadedjurspåverkan

Skadedjurspåverkan har noterats. Rekommenderas att detta hålls under uppsikt för att kontrollera om påverkan förändras. Vid behov rekommenderas kontakt med fackman för vidare bedömning och eventuella åtgärder.

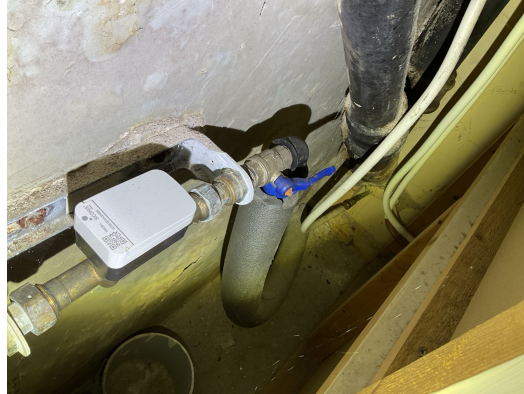
**Trä mot betong.**

Trä som angränsar diktan betong riskerar på grund av naturlig fuktpåverkan att drabbas av fuktrelaterade skador.

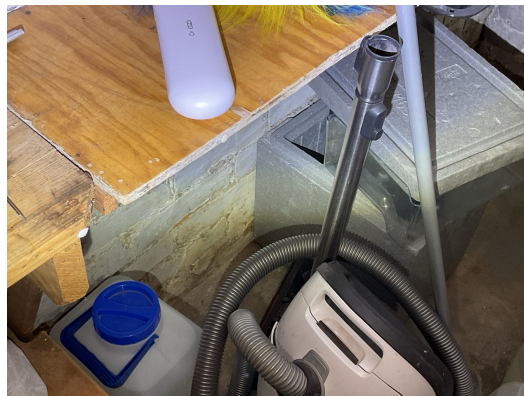
**Mineralutfällningar i källare.**

Mineralutfällningar är oftast en följd av att väggarna kapillärt suger vatten från angränsande mark.

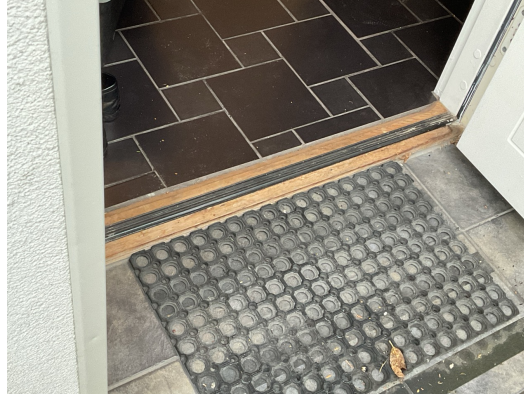
### **Bleck saknas på ytterdörr.**

Då plåtbleck saknas på ytterdörr kan regn eller snö ta sig in under tröskeln och där utsätta angränsande konstruktioner för förhöjd fuktstatus.

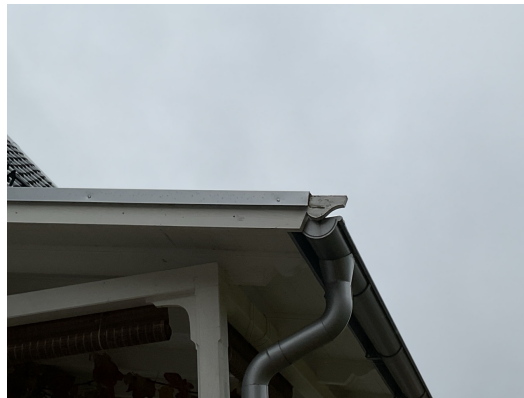
### **Rötskador.**

I trä som har rötskador så försämras hållfastheten. Detta medför ökad risk för att fukt tränger in i angränsande konstruktion.

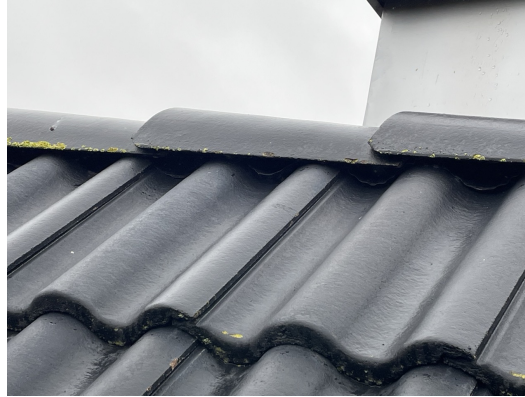
#### **Tätning av taknock.**

Då nocktätning bristfällig kan fritt vatten och snö ta sig in i angränsande konstruktioner och därmed orsaka en förhöjd fuktstatus.

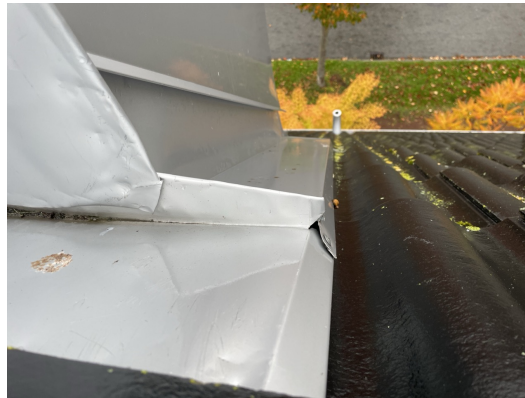
#### **Tätning vid murstock.**

Mindre otätheter har noterats i plåtskarvar och anslutningar kring takgenomföringen. Risk för vatteninträngning föreligger.
