Vallentuna-Rickeby 1:402

Skolvägen 6

| Uppdragsnummer | AB8436 |
| Besiktningsdatum | 2026-10-22 |

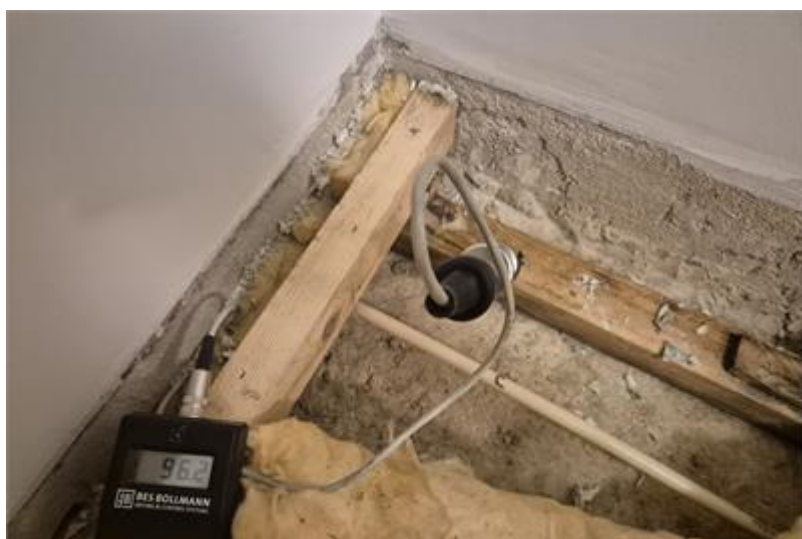
Det förekommer uppreglade golv på betongplatta, vilket betecknas som en riskkonstruktion med avseende på fukt- och mikrobiella skador. Förhöjd fuktindikation har noterats och skadornas orsak och omfattning bör fastställas och åtgärdas. Se även info på protokollets näst sista sida Pos. 9.

| Byggnadsdel | Källarens golvkonstruktion |
| Konstruktionsdel | Uppreglade golv på betongplatta |
| Konstruktionsuppbyggnad | Parkettgolv samt spånskivegolv, träreglar, isolering av mineralullsmatta, betongplatta |

Relativ fuktighet (RF) mättes till ca 85-90% RF i golven i trappförråd och inre förråd/klädkammare, samt fuktkvot (FK) mättes i bottenregel mot betongen till fuktmättat 96% FK! och i bärande regel under golvskena till ca 20% FK.

Det kritiska gränsvärdet för mikrobiell tillväxt brukar anges till ca 17% fuktkvot (FK) eller ca 75% i relativ luftfuktighet (RF).

Pga uppmätta fuktvärden överstigande gränsvärdena rekommenderas fortsatt utredning av konstruktionerna med lämpliga åtgärder av golvkonstruktioner för fuktsäkrare lösningar.
