**Fastighetsuppgifter**

Fastighetsbeteckning  
Kullbäckstorp 2:402  
Adress  
Färgerivägen 22  
43539 Mölnlycke

| Besiktningsdatum | 2026-10-22 |
| Besiktningss företag | OBM Besiktning Väst AB |

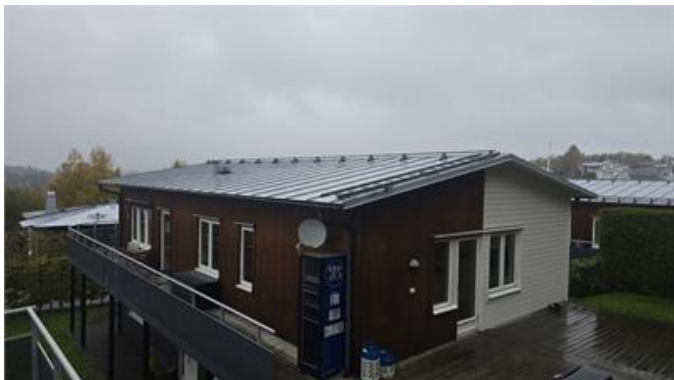
| Besiktningsresultat | | | | | |
|---|---|---|---|---|---|
| Tak | x | | | | Yttertaget är kontrollerat från marknivå. (höjder på husets baksida) Inget att notera. |

Översiktsbild, tak och baksida.

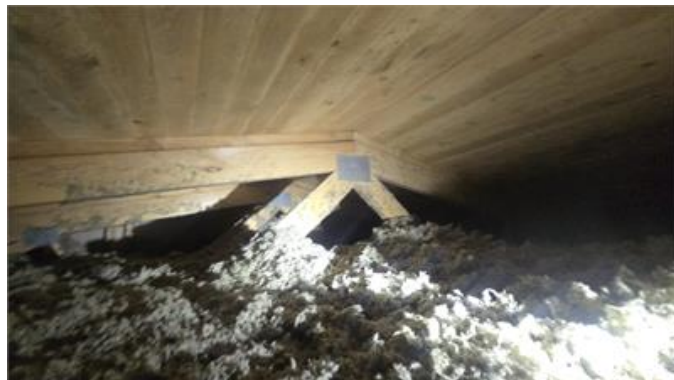
| Besiktningsresultat | | | | | |
|---|---|---|---|---|---|
| Vind | x | | | | Vinden är kontrollerad från luckan då landgångar över isoleringen inte finns. Inget att notera. |

Översiktsbild, del av vind. Vy från luckan.
