**Fastighetsuppgifter**

Hönö 2:217

Almvägen 10

**Besiktningsuppgifter**

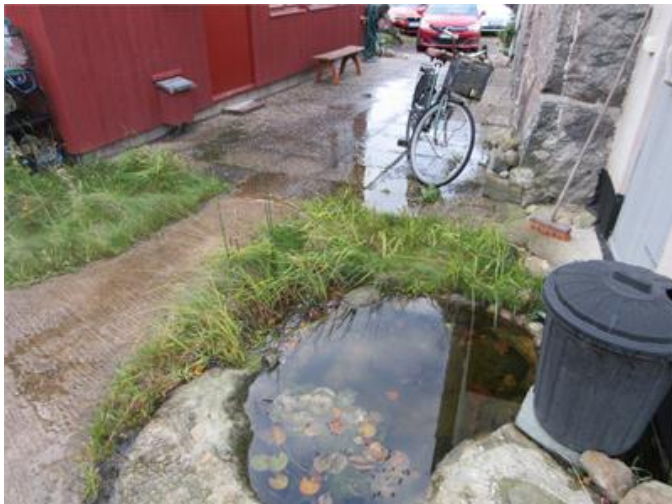
| Besiktningsresultat | | | | | |
|---|---|---|---|---|---|
| Mark | | X | | | På baksidan av huset lutar berget bitvis in mot byggnaden. Det finns stuprör på huset som släpper regnvatten på marken intill huset och vid ett ytterhorn samt i förråd finns en vattenansamling på marken (bild 1 och 2), se kommentar/riskanalys. |

**Mark:** När marken lutar mot byggnaden och stuprör släpper regnvatten intill huset ökar fuktbelastningen med risk att vatten kan tränga in i grundkonstruktionen och orsaka skador som påverkar byggnaden negativt.

Vattenansamling på mark

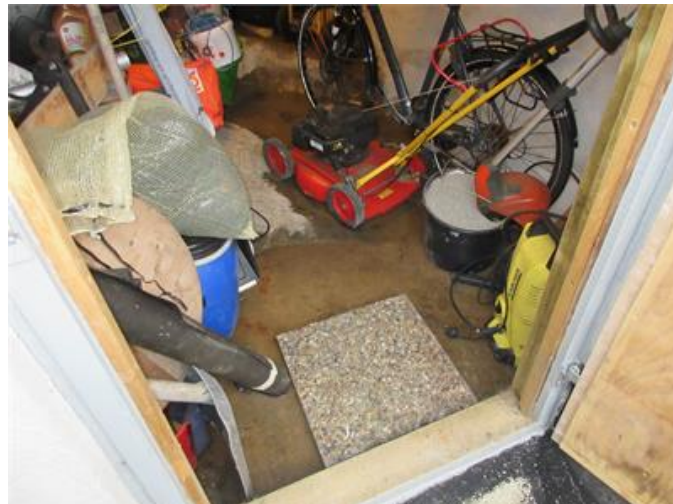
Vattenansamling på mark i förråd

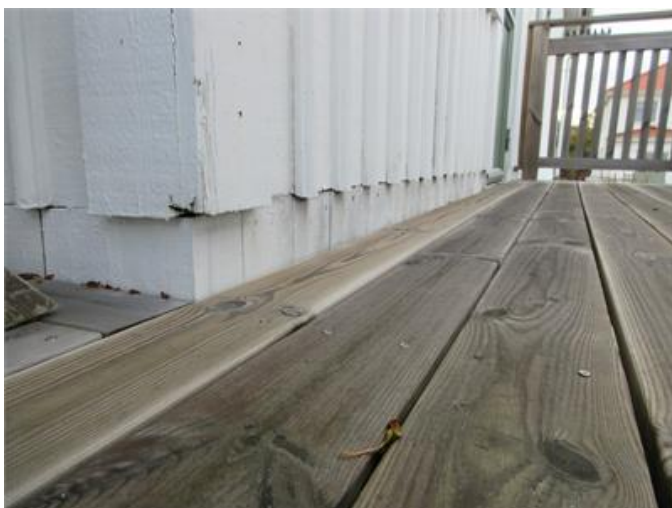
| Besiktningsresultat | | | | | |
|---|---|---|---|---|---|
| Fasad | | X | | | Torrspäckor och färgsläpp förekommer i mindre omfattning i träfasad. Det finns ingen lockbräda monterad på fasadpanelen utmed altanen (bild 3), se kommentar/riskanalys. |

**Fasad:** När det är färgsläpp, torrsprickor i fasaden finns det en risk att röta uppstår. Underhållsbehov föreligger. När lockbräda inte är monterad finns risk vid nederbörd att fukt tränger in i kringliggande konstruktioner. Detta kan ge upphov till skador som påverkar byggnaden och inomhusmiljön negativt.

Lockbräda saknas

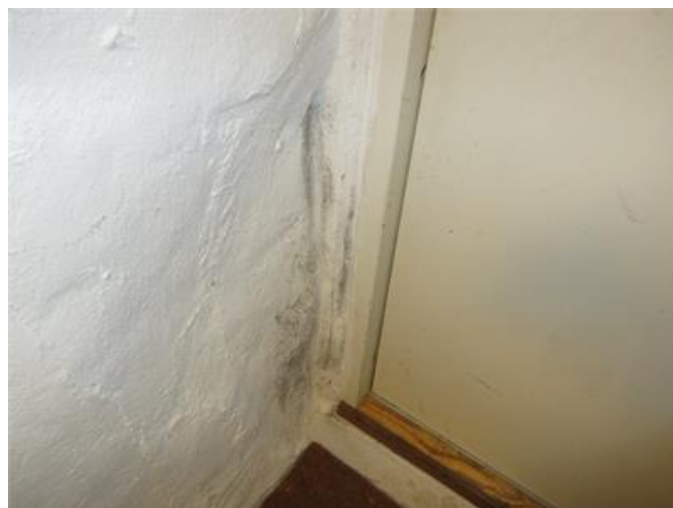
| Besiktningsresultat | | | | | |
|---|---|---|---|---|---|
| Groventré | | X | | | Lokala missfärgningar noterades på yttervägg intill ytterdörr samt ytterdörrens karm (bild 4), se kommentar/riskanalys allmänt källare. |

**Allmänt källare:** Byggnaden är uppförd över källare som i ett sovrum har en uppreglad konstruktion. Äldre källare av detta slag utsätts i regel mer eller mindre för permanent fuktpåverkan från angränsande mark vilket har/kan medföra färgsläpp på väggar/dörrkarm. Täta skikt bör undvikas mot golv- och väggytor för att minska risken för fuktspridning i väggar och förtvålning av fästmassor etc. Utifrån erfarenhet är det också känt att konstruktioner och beläggningar/beklädnader med organiska material mot golv- och väggytor bör undvikas, då fuktpåverkan och mikrobiell tillväxt och rötskador kan uppstå i sådana. I övrigt är det utvändiga fuktskyddet äldre och vatten står på marken i förråd och intill huset varför arbete med detta kan komma i fråga. Se även bilaga 2 kontroll av konstruktion.

Missfärgningar på yttervägg/karm källare

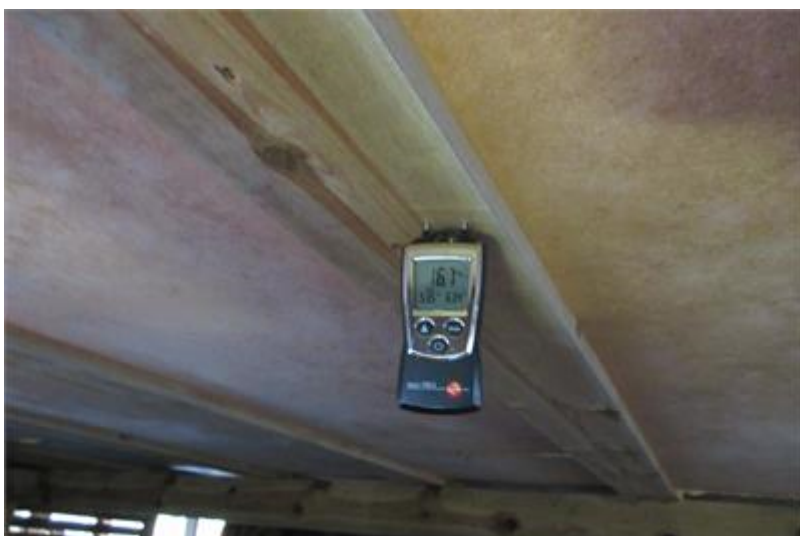
| Besiktningsresultat | | | | | |
|---|---|---|---|---|---|
| Plint/krypgrund | | X | | | Verandan och entréhall/badrum är uppförd på en uteluftsventilerad plintgrund respektive krypgrund vilket ur fuktsynpunkt bedöms som riskkonstruktioner. I plintgrunden noterades mikrobiell påväxt på undersidan bjälklaget, se kommentar/riskanalys samt bilaga 1 kontroll av konstruktion. |

**Plintgrund/Krypgrund:** Delar av byggnaden är uppförd över plint-/krypgrundsutrymme. Utifrån erfarenhet betraktas detta som riskkonstruktioner. På grund av förhöjd fuktstatus- dels orsakad av fuktvandring från marken och dels orsakad av uteluft som släpps in i grunden främst under den varma tiden av året – kan följdskador med negativ inverkan på såväl byggnaden som inomhusmiljön uppstå i utrymmet och angränsande konstruktioner (t.ex. överliggande bjälklag och uppreglad golvkonstruktion). Vidare finns tryckimpregnerat virke i grunderna och detta har i vissa fall medfört avvikande lukt som kan sprida sig till bostaden. Se även bilaga 1 kontroll av konstruktion.

Två stickprovvis fuktmätningar utfördes i undersidan av golvbjälklaget i plintgrund och två i krypgrund. Fuktkvoten mättes mellan 16 % och 17 % vilket är på gränsen av det kritiska gränsvärdet för mikrobiell tillväxt.

Notera att stickprovsmässig undersökning är utförd samt att mätvärden normalt sett kan variera över årstiderna. För att säkert fastställa konstruktionens kondition och fuktstatus måste en mer omfattande undersökning utföras.

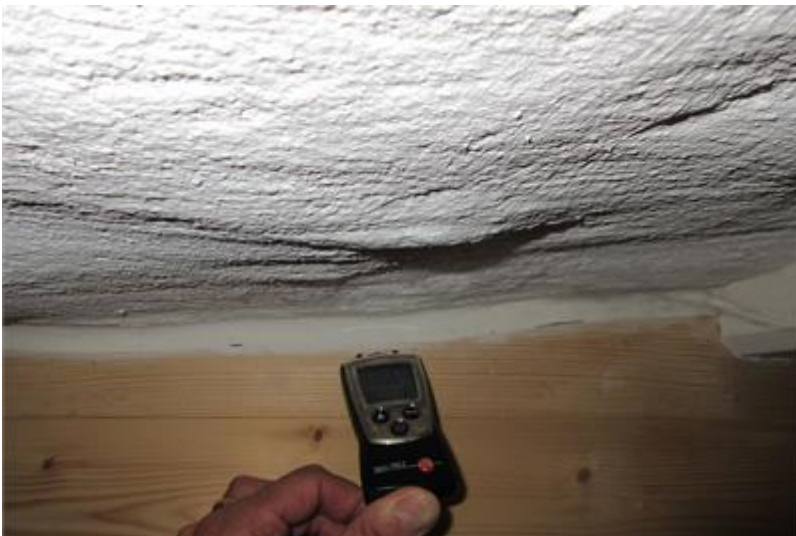
| Besiktningsresultat | | | | | |
|---|---|---|---|---|---|
| Allmänt | | X | | | Huset är uppfört på en källare som i ett rum har en uppreglad golvkonstruktion, se kommentar/riskanalys samt bilaga 2 kontroll av konstruktion. |

Två stickprovsvis fuktmätningar utfördes i sovrummets uppreglade brädgolv. Fuktkvoten mättes till ca 16 % vilket är strax under det kritiska gränsvärdet för mikrobiell tillväxt.

Då sovrummet har en uppreglad golvkonstruktion (organiskt material) ovan plattan finns risk att mikrobiella skador uppstår i det organiska materialet. Arbete med detta kan därför komma ifråga.
