# Besiktningsprotokoll

Anticimex Försäkringsbesiktning i samarbete med Fastighetsbyrån

| Fastighetsadress:<br>Jonseredsvägen 6 | |

| Besiktningsdatum:<br>2026-10-23 | Protokollnummer:<br>70017565 |

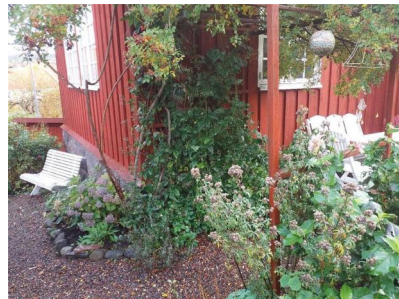
Marken lutar mot huset delar av huset.

Detta innebär en ökad fuktbelastning mot grunden vilket i sin tur kan orsaka fuktskador i huset.

Växter finns i anslutning till byggnaden. När det finns rabatter och växter nära byggnaden finns risk att fukt stannar kvar i väggarna. Detta kan i sin tur orsaka invändiga fuktskador. Växternas rötter kan också skada grundmuren och sätta dräneringsledningen ur funktion.

Området närmast huset rekommenderas att vara fritt från växtlighet.

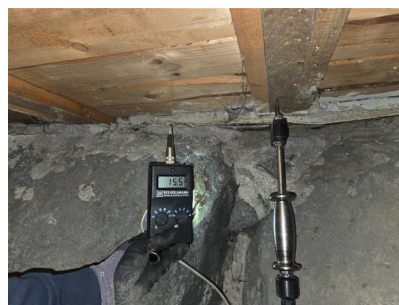
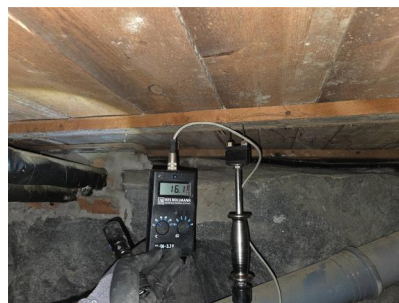
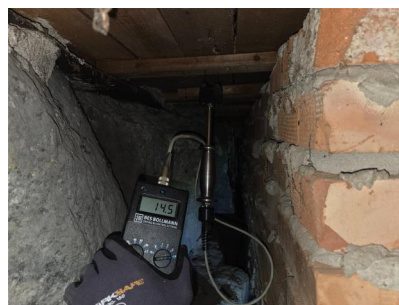
Vid kontroll av konstruktionen i torpargrunden uppmättes fuktvärden strax under kritisk fuktnivå för mikrobiell tillväxt och normal lukt upplevdes.

Det finns risk för mikrobiell tillväxt om den relativa fuktigheten (RF) i den omgivande luften är över 75 %. I furuvirke motsvarar det en fuktkvot (FK) på 17 %.

Utifrån erfarenhet betraktas torpagrunder som riskkonstruktioner. På grund av förhöjd fuktstatus, dels orsakad av fuktvandring från marken och dels orsakad av uteluft som släpps in i grunden främst under den varma tiden av året. Golvbjälklaget ovan den uteluftsventilerade grunden riskerar att drabbas av fuktskador på grund av naturlig fuktpåverkan. Detta kan i sin tur leda till mikrobiella skador (angrepp av mikroorganismer) som kan leda till att mikrobiell lukt sprids till boendemiljön.

Fuktkvoten uppmättes till 14-16 % i undersidan av bjälklaget. Grundmuren (natursten) i denna typ av hus är mycket tjock och att syllarna är svårkontrollerade underifrån. Skicket går inte att bedöma i sin helhet och kräver i regel en mer omfattande undersökning.

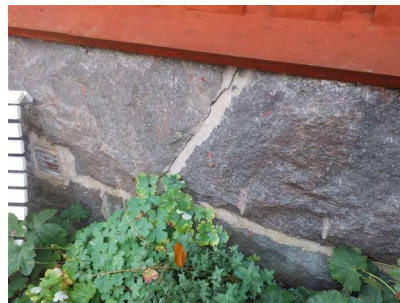
Sprickor och mindre otätheter finns i sockelns fogar.

Dessa bedöms inte ha lett till bakomliggande skador.

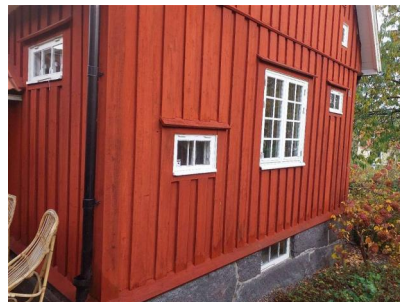
Fasadpanelen är delvis i behov av målning/underhåll.

Fasadbeklädnad och träkonstruktioner där målningsbehov finns riskerar att få fukt- och rötskador på grund av sämre vattenavvisande förmåga. För att öka livslängden på fasadbeklädnaden rekommenderas målning och underhåll.

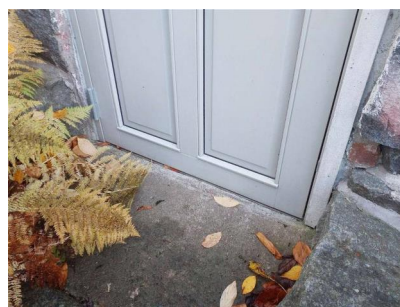
Tröskelbleck saknas under källardörr.

Avsaknad av tröskelbleck medför att det finns risk för att vatten kan rinna in och orsaka fuktskador på tröskel och/eller i kringliggande konstruktioner. Anslutande konstruktioner består dock av sten/betong.

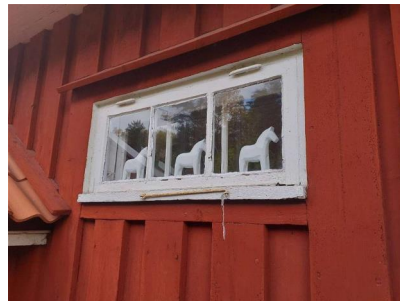
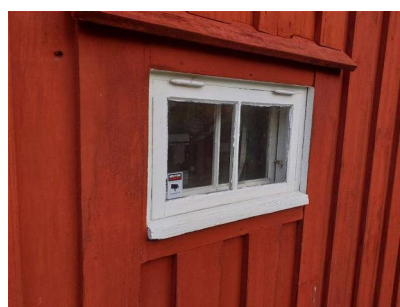
Äldre fönster har färgsläpp och torrsprickor.

Fönsterbågar och fönsterkarmar där målningsbehov finns riskerar att få fukt- och rötskador på grund av sämre vattenavvisande förmåga.

För att öka livslängden på fönster rekommenderas målning och underhåll.

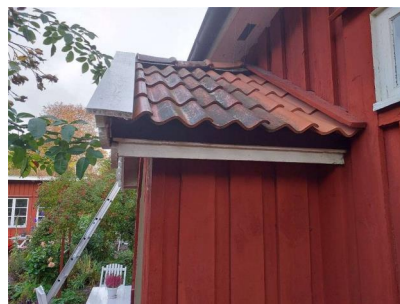
Hängrännor är inte monterat på farstun.

När hängrännor saknas utsätts fasad och grund för ökad fuktbelastning, vilket i sin tur kan leda till fuktskador i bakomliggande konstruktioner.

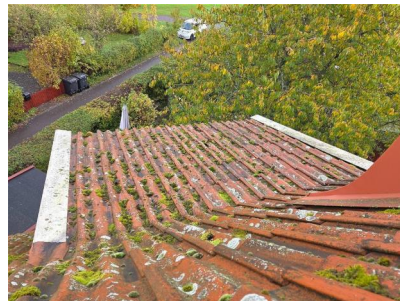
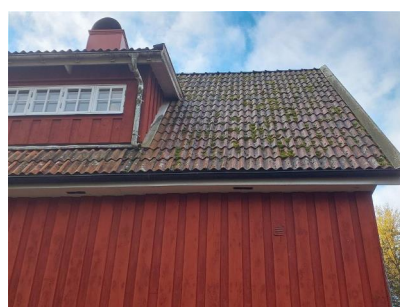
Mosspåväxt finns på takpannor främst mot norrsidan.

Mossa som växer på taket kan leda till att taktäckningen har ett minskat motstånd mot vatteninträngning. För att öka livslängden på taket rekommenderas att mossan tas bort från takpannorna.

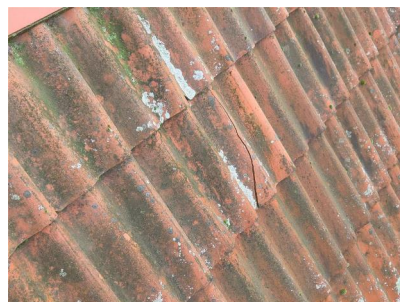
En sprucken takpanna noteras, det rekommenderas alltid att spruckna takpannor byts ut och i samband med detta kontrolleras underliggande konstruktioner.

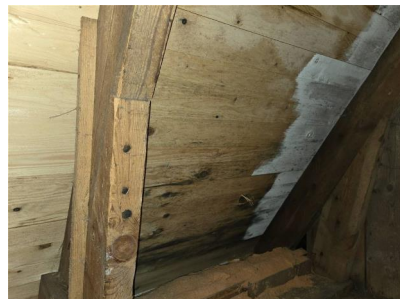
Mikrobiell påväxt finns lokalt på delar av underlagstaket.

Detta kan vara ett tecken på att vinden tillförs fukt inifrån bostaden. Observera att besiktning av bostadens ventilationssystem inte har ingått i uppdraget.

För att komma tillrätta med detta kan fuktillförseln inifrån bostaden behöva minskas. Det kan göras genom att ventilationen i bostaden förbättras samt att eventuella otätheter i vindsbjälklaget (tak-/väggvinklar, taklucka med mera) tätas. Läs Anticimex faktablad om ouppvärmda vindsutrymmen för tips och råd.

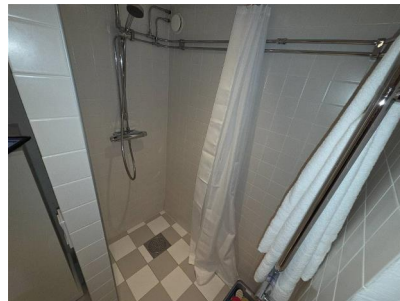
Rör genomföring finns i vägg i duschen.

Rör genomföringar i väggen medför en ökad risk för att vatten tränger in i omkringliggande konstruktioner och orsakar fuktskador.

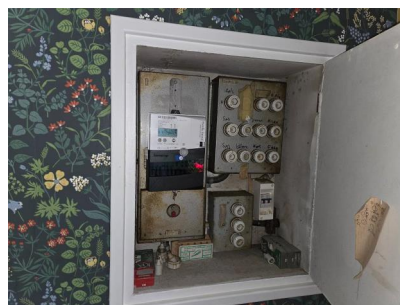
Elanläggningen i huset är delvis i äldre utförande. Kontakta en elektriker för kontroll/översyn av dess funktion och skick.
