# Besiktningsprotokoll

Anticimex Försäkringsbesiktning i samarbete med Fastighetsbyrån

| Fastighetsadress:<br>Stråvalla 26 | |

| Besiktningsdatum:<br>2026-10-23 | Protokollnummer:<br>70018135 |

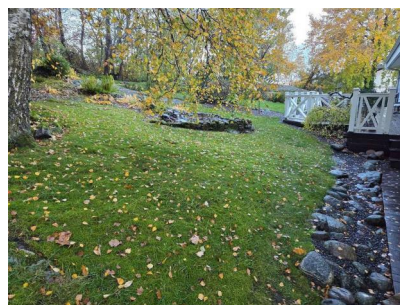
Tomten sluttar mot huset.

Detta innebär en ökad fuktbelastning mot grunden vilket i sin tur kan orsaka fuktskador i huset.

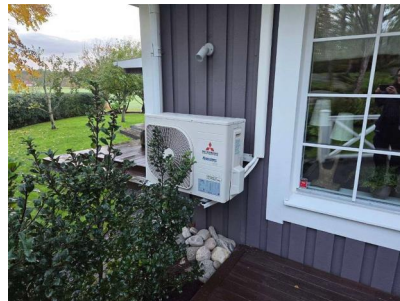
Kondensvatten från luftvärmepumpens utedel leds inte bort från husgrunden.

Detta medför ökad risk för att vatten tränger in i anslutande konstruktioner, vilket i sin tur kan leda till fuktrelaterade skador. Observera att besiktning av byggnadens värmesystem eller värmepumpen inte har ingått i uppdraget.

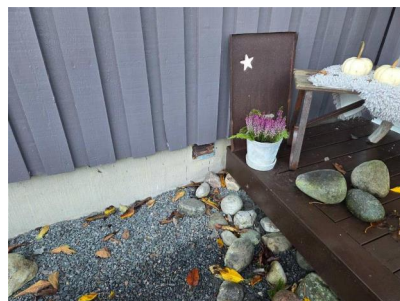
Rostiga ventilgaller förekommer.

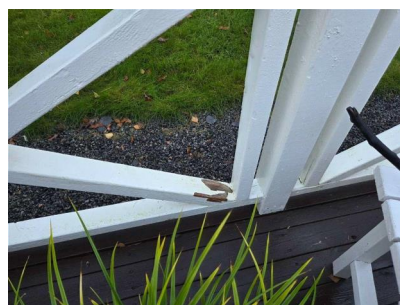
Färgsläpp finns från räcken.

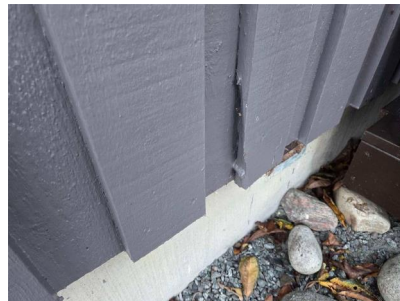
Skadad bräda finns åt nordväst.

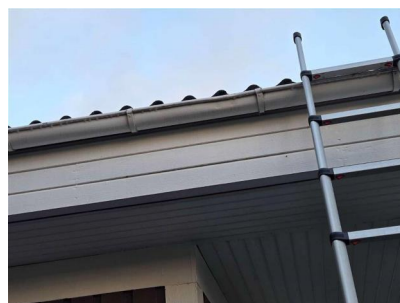
Knäck finns på hängränna åt sydost.

Färgsläpp finns i hängrännor.

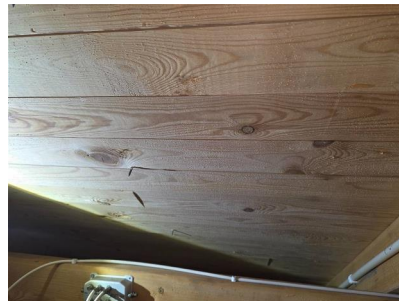
På vinden noteras mikrobiell påväxt lokalt på yttertaket insida. För att komma till rätta med påväxten rekommenderas det att man ser över bostadens ventilation samt eventuella otätheter mellan bostaden och vinden. I övrigt anses vinden vara i gott skick.

Vid kontroll av vinden har fuktvärden under kritisk fuktnivå för mikrobiell tillväxt uppmätts, dock finns mikrobiell påväxt lokalt på underlagstaket åt nordväst och sydväst.

Fuktkvoten i underlagstak/takbjälkar uppmättes till 13 %.

Den upptäckta mikrobiella påväxten på underlagstaket är ett tecken på att vinden har tillförts eller tillförs fukt inifrån bostaden. Observera att besiktning av bostadens ventilationssystem inte har ingått i uppdraget.

För att komma tillrätta med detta kan fukttillförseln inifrån bostaden behöva minskas. Det kan göras genom att ventilationen i bostaden förbättras samt att eventuella otätheter i vindsbjälklaget (tak-/väggvinklar, taklucka med mera) tätas. Läs Anticimex faktablad om ouppvärmda vindsutrymmen för tips och råd.

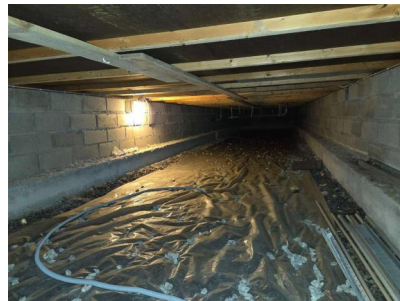
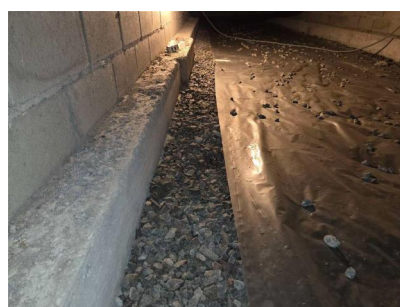
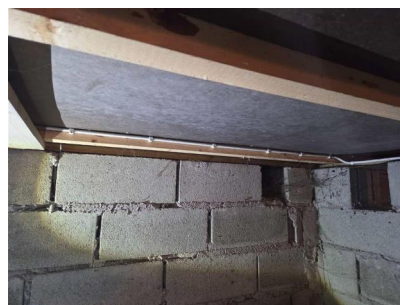
Fastigheten är uppförd med krypgrund, vilket är en konstruktion som alltid innebär en förhöjd risk för fuktrelaterade skador. Vid besiktningen noterades mikrobiell påväxt på del av blindbotten i krypgrunden. Någon avvikande lukt noterades dock inte.

Marken består av makadam med ovanpåliggande plastfolie. Plastfolien täcker inte hela marken.

Fuktkvoten uppmättes stickprovsvís i blindbottenläkten till mellan 16-20 %.

Mikrobiell påväxt förekommer på asfaboarden i fack nära ingången. Detta fack har en ventil som delvis vetter mot uterummet. Detta kan innebära en ökad fuktbelastning av varm luft. Det rekommenderas att ventilen tätas mot grunden.

Det finns risk för mikrobiell tillväxt om den relativa fuktigheten i luften är över 75 %, vilket i gran- och furuvirke motsvarar en fuktkvot på cirka 17 %.

Golvbjälklaget ovan den uteluftsventilerade krypgrunden riskerar att drabbas av fuktskador på grund av naturlig fuktpåverkan. Detta kan i sin tur leda till mikrobiella skador (angrepp av mikroorganismer) som kan leda till att mikrobiell lukt sprids till boendemiljön.

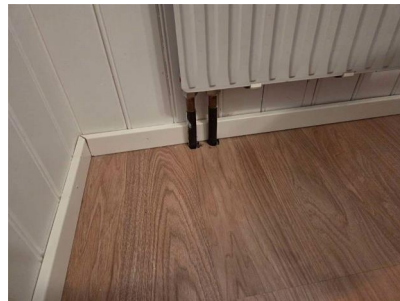
Rör genomföring finns i golv.

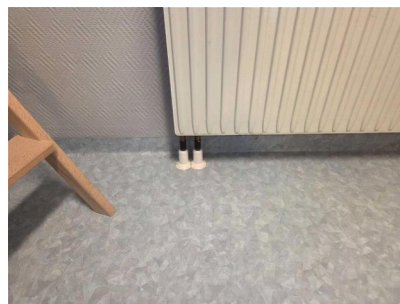
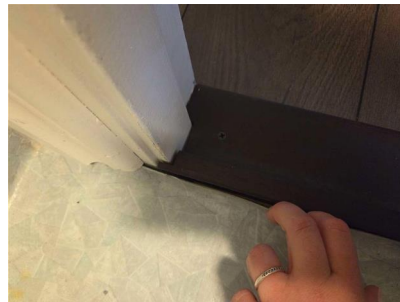
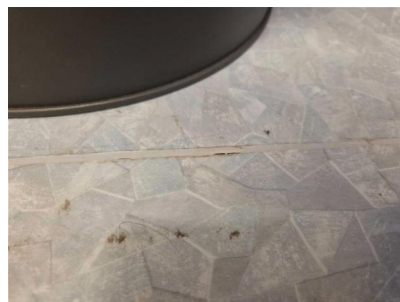
Rör genomföring finns i golvet.

Äldre golvbeklädnad.

Början till spricka finns i skarv.

Uppvik vid tröskel har släppt.

Bristerna i våtutrymmet medför en ökad risk att vatten tränger igenom yt- och tätskiktet med vattenskador i omkringliggande konstruktioner som följd. Detta kan i sin tur leda till mikrobiella skador.

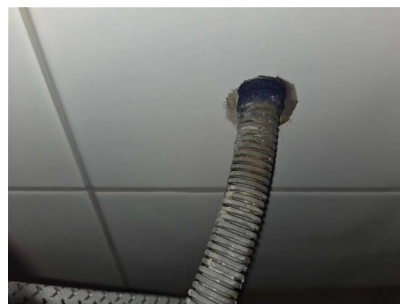
Otät rör genomförelse finns i väggen bakom badkaret.

Kontakta fackman för bedömning av lämpliga åtgärder.

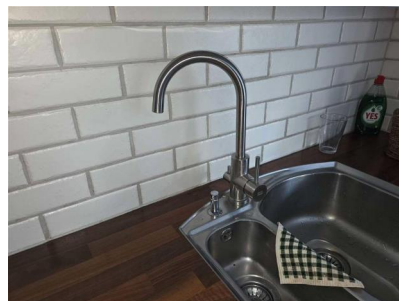
Fuktskydd finns inte i diskbänksskåpet.

Utan fuktskydd är det svårt att upptäcka läckage från ledningar. Vatten kan då tränga in i omkringliggande konstruktioner och orsaka fuktskador.

Köksblandaren saknar vridstopp.  
(utloppspipen går att vrida ut över bänkskivan).

Detta kan leda till att vatten rinner ut till omkringliggande konstruktioner med fuktskador som följd.
