Tornspiran 4

Bällstavägen 165

| Uppdragsnummer | AB8472 |
| Besiktningdatum | 2026-10-26 |

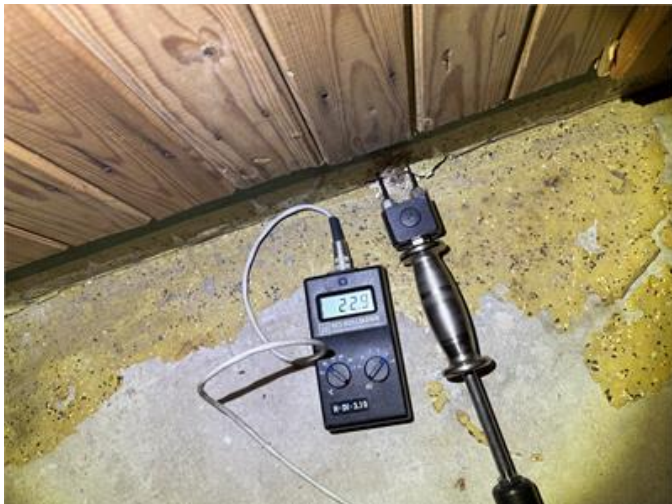
| Besiktningsresultat | | | | | |
|---|---|---|---|---|---|
| Tvättstuga | | X | | | - Utrymmet har äldre standard, kommande renovering.<br>- Golvbrunn noteras vara utbytt till plastbrunn. |

Fuktmätning tvättstuga

Vid fuktkontroll i källarens allrum, pannrum, tvättstuga samt nedre hall uppmättes förhöjda värden till mellan 17-23 % fuktkvot (FK). I allrummet noterades även synliga missfärgningar i trävirke i provhål.

Fuktvärdena bedöms vara tecken på markfukt och källaren har behov av åtgärder. För att säkert fastställa konstruktionutförande och fuktstatus måste en mer omfattande undersökning utföras.

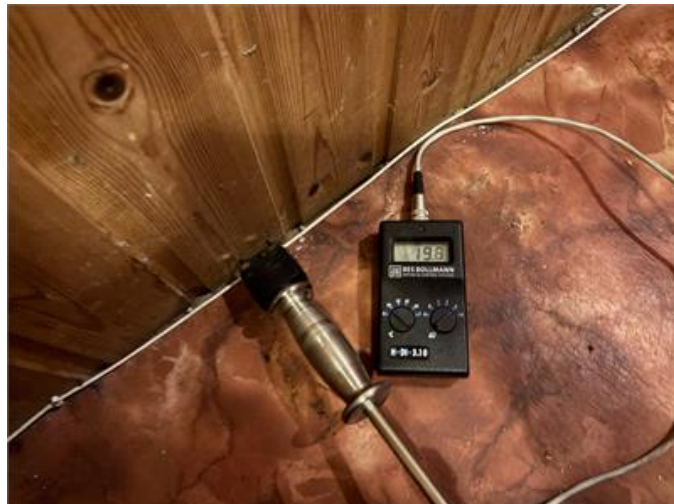
Fuktmätning nedre hall

Fuktprovtagning utfördes med mätstift genom konstruktionerna samt delvis håltagning i gillestugan. Förhöjda fuktindikationer noterades även i trappans vagnstycke samt i uppreglats golv i nedre hallen.

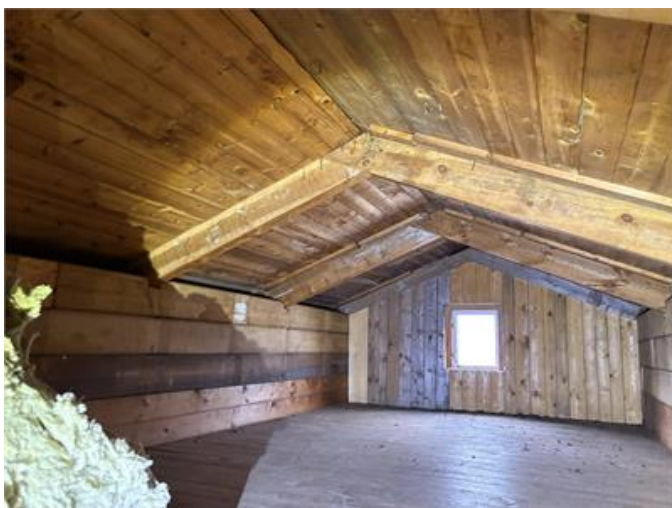
| Besiktningsresultat | | | | | |
|---|---|---|---|---|---|
| Vind | | X | | | <ul style="list-style-type: none"> <li>- Fuktfläckar förekommer på underlagstak, takstolar och trävirke, bör hållas under uppsikt.</li> <li>- Mikrobiell påväxt förekommer i begränsad omfattning, kontrolleras regelbundet så det inte förvärras.</li> <li>- Isolering ligger dikt mot underlagstak och täpper till takfot och bör justeras.</li> </ul> |

Översiktsbild från vinden

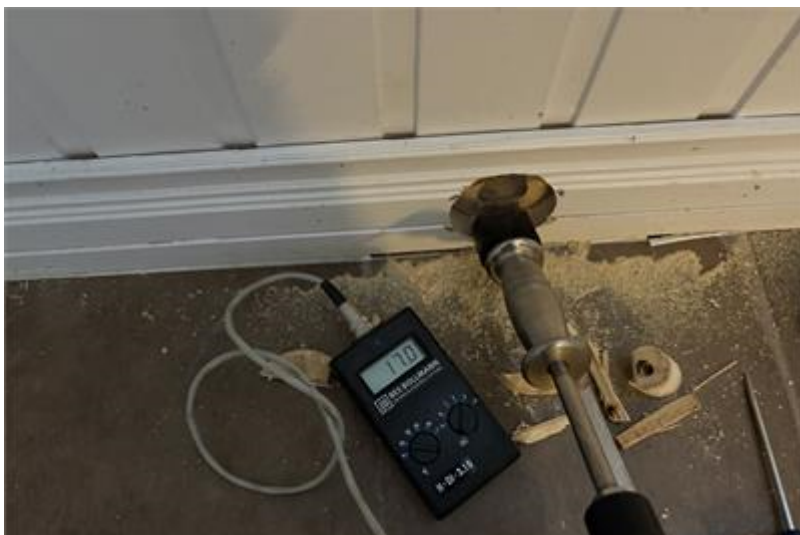
Det kritiska gränsvärdet för mikrobiell tillväxt brukar anges till ca 15-17% fuktkvot (FK) eller ca 70-75% i relativ luftfuktighet (RF).
