Julared 1:2

Julared 3

| Besiktningsdatum | 2026-10-26 |
| Besiktningsföretag | OBM Jönköping AB |

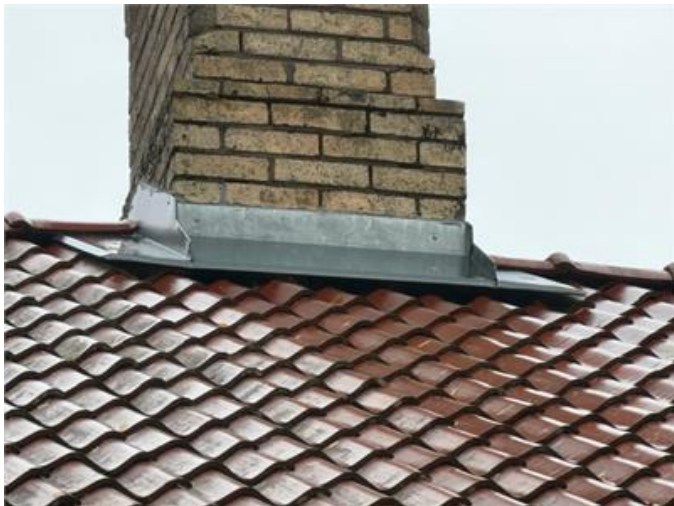
| Besiktningsresultat | | | | | |
|---|---|---|---|---|---|
| Tak | | X | | | Otätheter förekommer mellan takpannor och plåtbeslag runt skorstenar, vilket medför risk för att nederbörd tränger in (se exempelbild pos 1). Frostsprängningar förekommer i vissa takpannor (främst mot norrsidan). Se exempelbild pos 2. Taket är besiktigt från mark samt taklucka. |
