**Fastighetsuppgifter**

Floda 3:993

Ekvägen 6B

| Uppdragsnummer | O34418 |

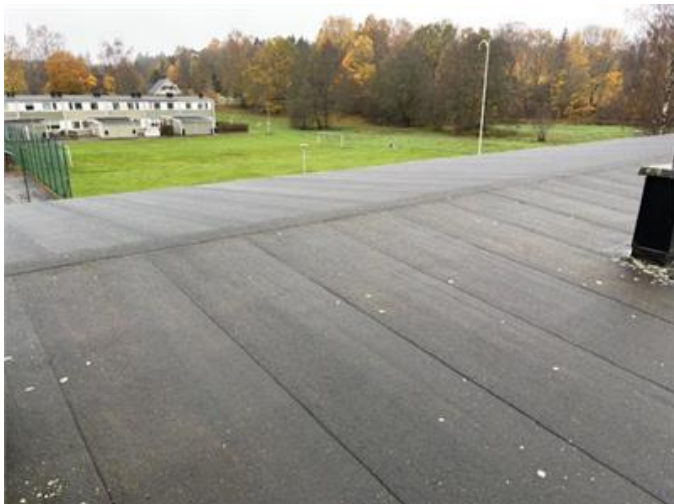
| Besiktningsresultat | | | | | |
|---|---|---|---|---|---|
| Tak | | X | | | Taktäckningen är av äldre standard/datum, se kommentar/riskanalys. Bild 1 |

- Om taktäckningen är av äldre standard/datum kan det ha ett minskat motstånd mot vatteninträngning. Detta i sin tur kan leda till fuktskador som kan påverka byggnaden negativt.

Bilden visar vy av tak.

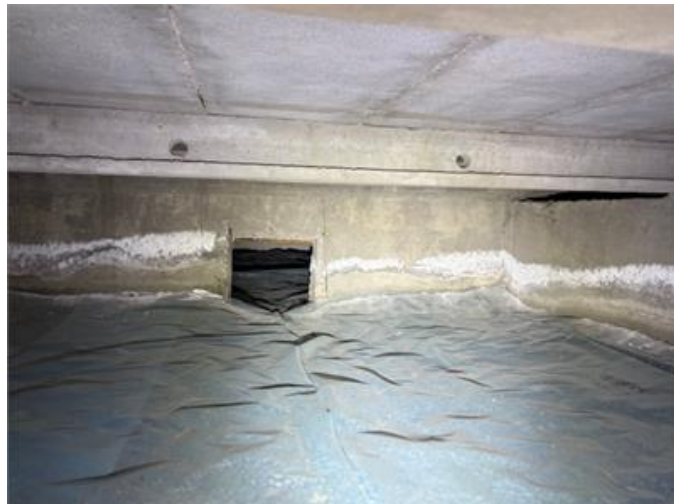
| Besiktningsresultat | | | | | |
|---|---|---|---|---|---|
| <b>Krypgrund</b> | | | X | | Byggnaden är uppförd över en krypgrund med betongbjälklag. Fuktqvotsmätning är utförd, se vidare kommentar/riskanalys samt bilaga kontroll av konstruktion. Bild 2 |

- En krypgrund med betongbjälklag är ur fuktsynpunkt att betrakta som en betongplatta på mark. Risk finns att ovanpåliggande konstruktioner kan påverkas av fukt så att mikrobiella skador kan uppstå. Detta kan påverka byggnaden och inomhusmiljön negativt.
- Vidare är det känt att träskyddsbehandlat virke användes i stor utsträckning, vilket i många fall har medfört att en besvärande lukt har upplevts i byggnader. Det finns ingen information om att träskyddsbehandlat virke har använts i denna byggnad men det kan ej heller uteslutas.

Bilden visar vy av krypgrund.

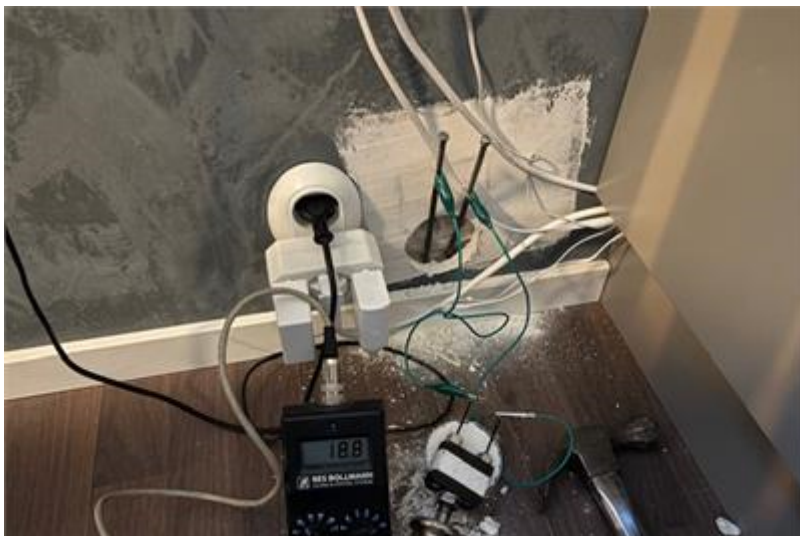
Det kritiska gränsvärdet för mikrobiell tillväxt är ca 17% fuktkvot i trä och för rötskador/svamp ca 28% fuktkvot i trä.

Vid kontroll av konstruktion mättes fuktkvoter stickprovsvis i en ingjuten spikregel/innerväggssyll mellan förråd och kök/matsal till ca 13% fuktkvot samt i en ytterväggssyll genom ett provhål i ytterväggen i kök/matsal till mellan 18-19% fuktkvot. Materialsläpp/kalkutfällningar noterades i grundmurar i krypgrunden. Inga avvikande lukter kunde kännas i byggnaden vid besiktningstillfället.

Det rekommenderas att denna besiktning kompletteras med en fördjupad undersökning för att utreda orsaken till samt omfattningen av de fuktrelaterade skadorna/bristerna.
