## ÖVERLÅTELSEBESIKTNING Säljklar Total

## MALMÖ TOARP 5:17

N P Skölds Väg 2  
238 41 OXIE

V2026911

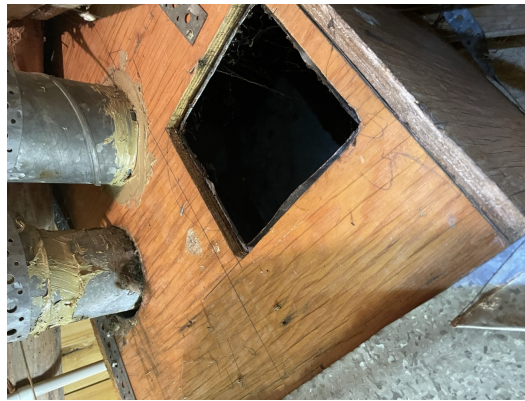
#### **Ventilationsrör som mynnar ut på vind.**

Avloppsavluftsningrör/ventilationsrör som mynnar ut i kallt vindsutrymme medför ökad risk för kondensbildning i vindsutrymmet.

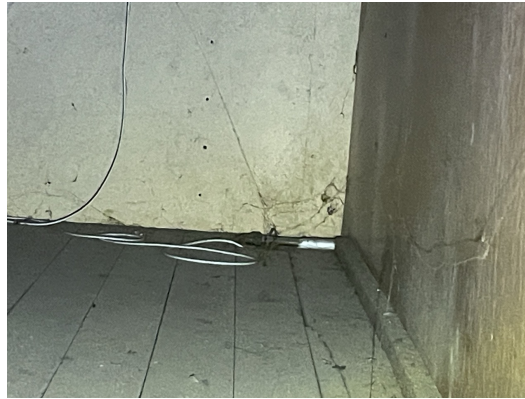
#### Rörisolering.

Då rören har blivit frilagda från sitt isolerande hölje finns risk för att kondens kan bildas på rören samt att ledningen fryser sönder och kan orsaka omfattande skador i utrymmet.

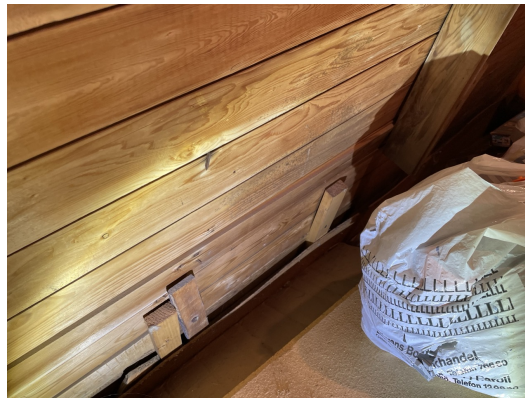
#### Mikrobiell påväxt.

Den upptäckta mikrobiella påväxten på underlagstaket indikerar att vinden periodvis tillförs eller har tillförts fukt inifrån bostaden, som den kallare delen av året kondensera mot underlagstaket (sk konvektionsskada).

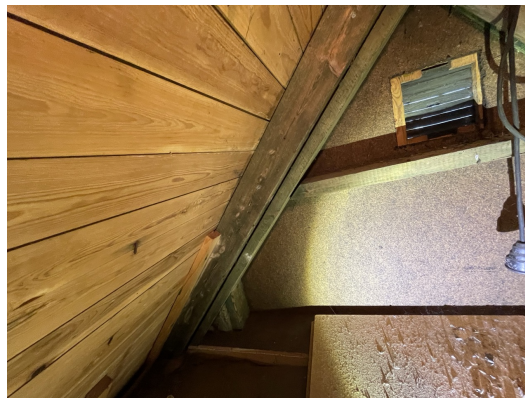
#### Impregnerat virke.

Då konstruktionen delvis består av impregnerat virke kan dessa delar få en avvikande lukt om klimatet i utrymmet blir fuktigt.

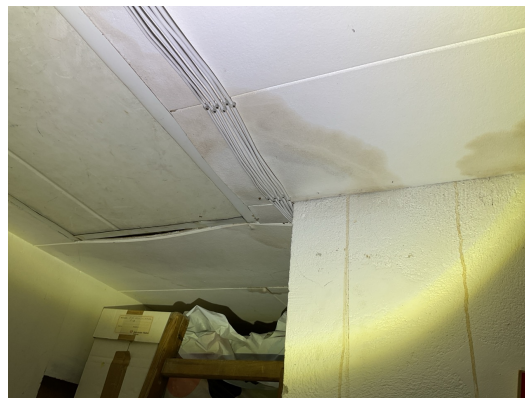
**Missfärgningar.**

Missfärgningar har observerats. Dessa missfärgningar var torra vid besiktningsstillfället.

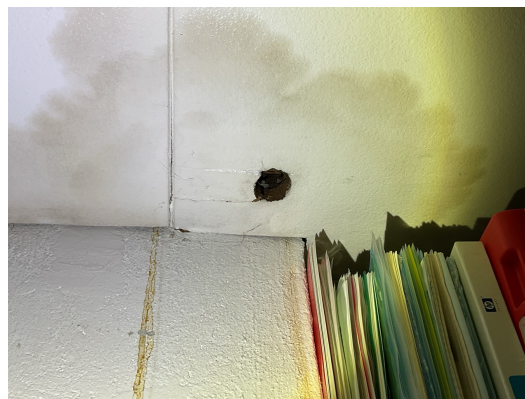
**Otätheter mellan innertak och vindsutrymmet.**

Otäta genomföringar i innertak upp till vind kan göra att varm fuktig luft kondenserar inne på vinden.

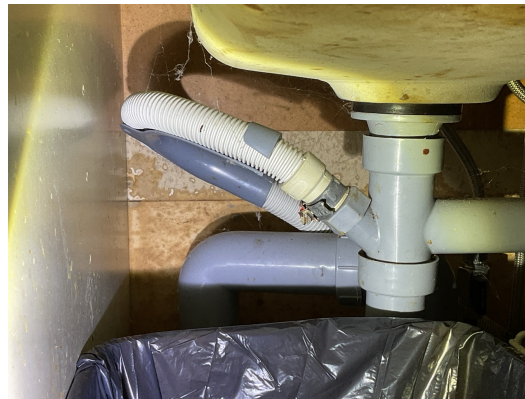
**Missfärgningar i vaskskåp.**

Missfärgningar har observerats. Dessa missfärgningar var torra vid besiktningstillfället.

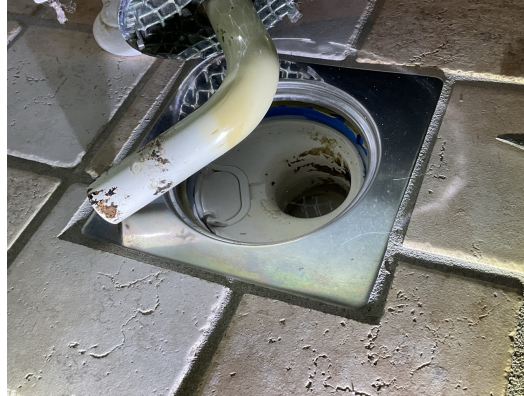
**Brunnsmanschett ej synlig.**

Då bruk, fix eller annat material täcker ytan i brunnen där brunnsmanschetten ansluter till klämringen kan vi ej se om/hur brunnsmanschetten är applicerad där.

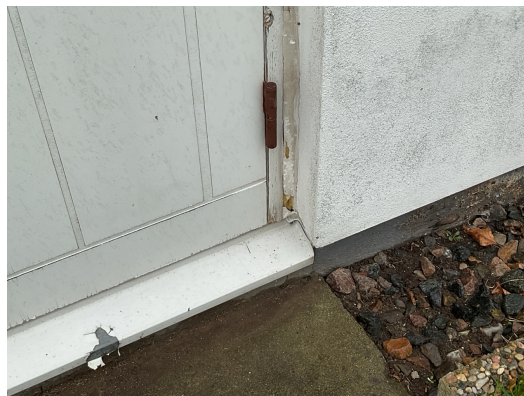
**Springa mellan dörr och fasad.**

Då otätheter mellan dörr och fasad har noterats, finns det en risk att vatten kan tränga in i fasaden och orsaka förhöjd fuktstatus.

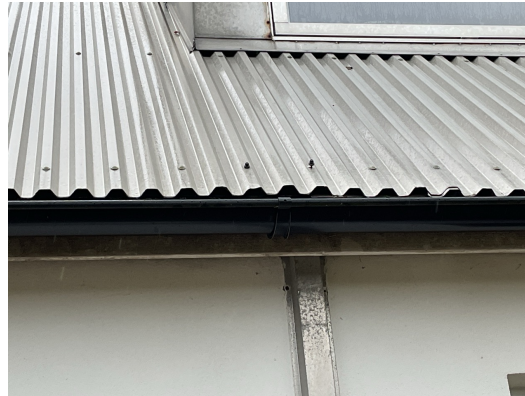
### **Bristfällig infästning i takbeläggning.**

Då bristfällig infästning har noterats i takbeläggningen finns det risk att takbeläggningen glider ur sitt läge samt att inträngande fukt kan påverka angränsande konstruktion.

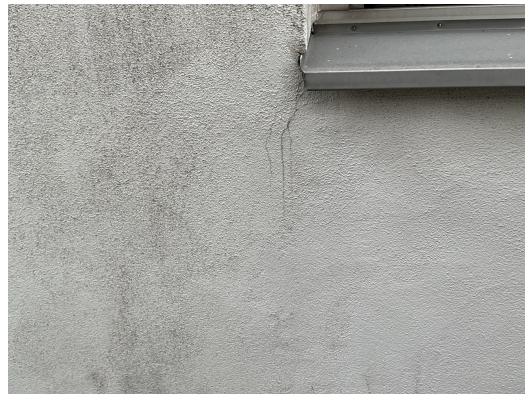
### **Ytliga sprickor i fasaden.**

Då det finns sprickor i fasaden finns det risk att vatten kan tränga in i dessa och orsaka skador som under vintertid fryser och förvärrar skadan.

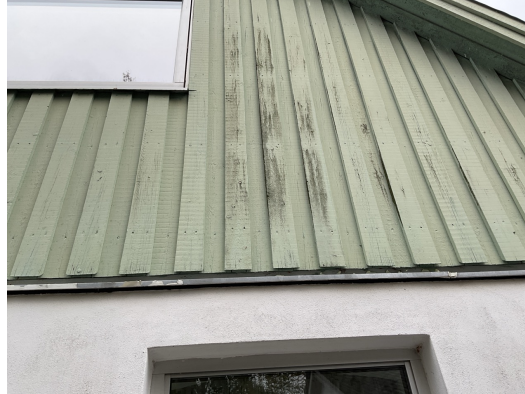
### **Underhåll av snickerier eftersatt.**

Då underhållet av snickerier är eftersatt finns risk för högre fuktupptag i dessa delar.

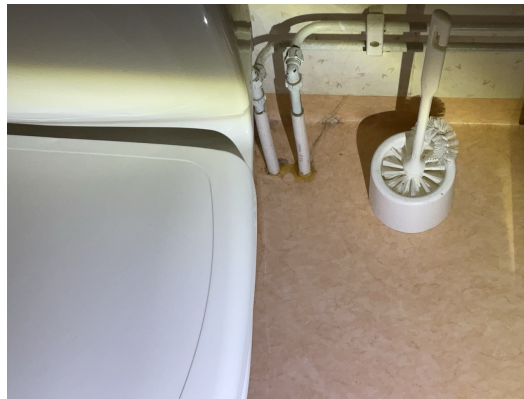
#### **Äldre våtutrymmen med rörgenomföring i våtzon 1.**

I våtutrymme skall det finnas tillfredsställande fuktskydd. Material åldras och är ej beständiga, så risk föreligger att skador uppstår när materialen blir utarmade. Även genomföringar såsom brunnar, avlopp och rörgenomföringar kan påverkas negativt då tätheten vid dessa inte går att garantera.

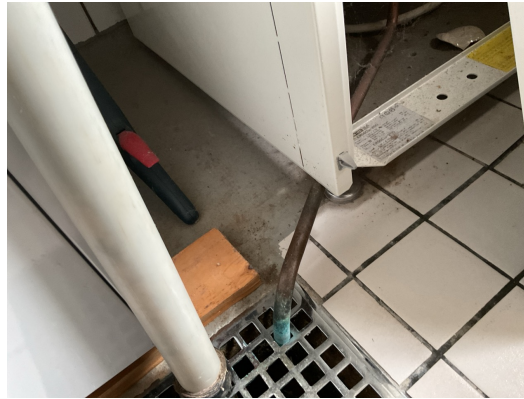
### Tätskikt i våtutrymme.

I våtutrymme skall det finnas ett tillfredsställande tätskikt. När det saknas finns risk att vatten kan tränga in i bakomvarande konstruktion och orsaka förhöjd fuktstatus.

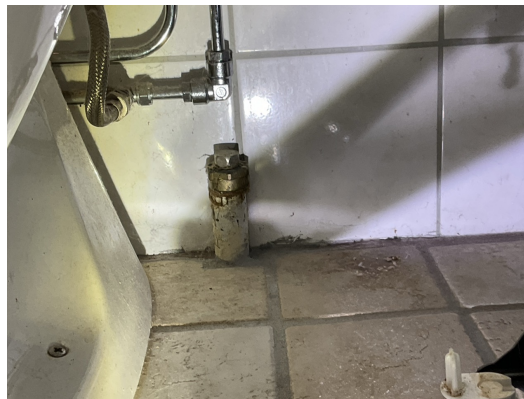
### Äldre våtutrymmen med rörgenomföring i våtzon 1.

I våtutrymme skall det finnas tillfredsställande fuktskydd. Material åldras och är ej beständiga, så risk föreligger att skador uppstår när materialen blir utarmade. Även genomföringar såsom brunnar, avlopp och rörgenomföringar kan påverkas negativt då tätheten vid dessa inte går att garantera.

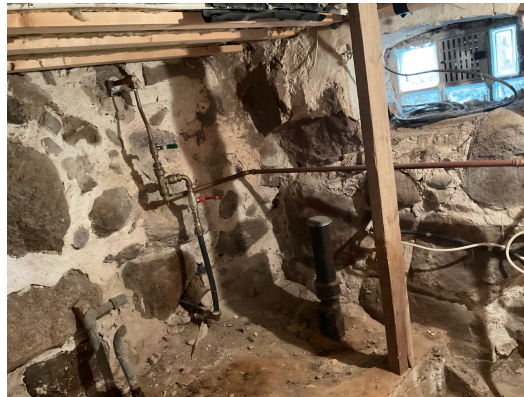
### **Oisolerad vattenledning i ett icke uppvärmt utrymme.**

Om man inte tömmer den oisolerade vattenledningen på vatten under vinterhalvåret, finns det en risk att ledningen fryser sönder och kan orsaka omfattande skador i utrymmet.

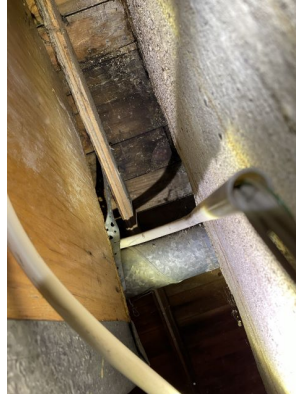
##### **Aktiva missfärgningar.**

Då aktiva missfärgningar har observerats, finns det risk att man har skador i konstruktionen. Kontakt med fackman bör ske för att utreda orsak och omfattning av missfärgningarna.

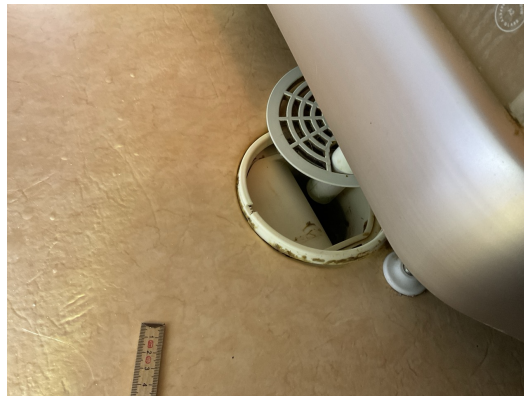
##### **Brister vid golvbrunnens kläring samt tätning kring rör genomföring.**

Då klämringen i golvbrunnen sitter löst och tätningen kring rör genomföringar är bristfällig, rekommenderas kontakt med fackman för vidare utredning med eventuella åtgärdsförslag.

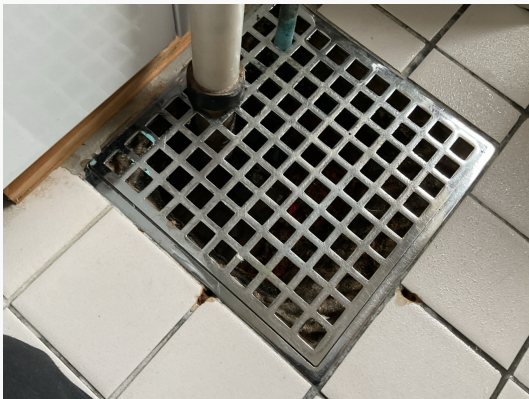
| Notering | <p><b>Entréplan, Tvättstuga</b></p> <p>Avloppsinstallationen är av gjutjärn som anses vara en äldre installation. En installation av äldre karaktär löper större risk för att brister uppstår, vilket kan leda till ökad fuktbelastning i angränsande konstruktioner.</p> |

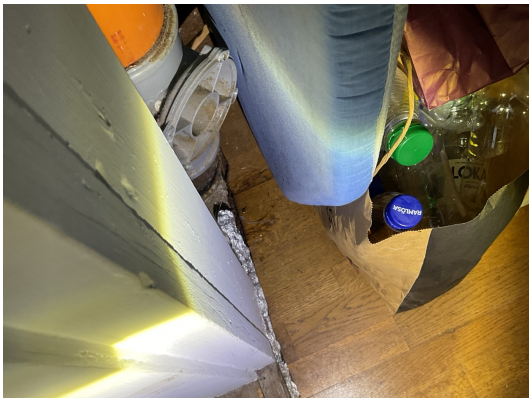
| Notering | <p><b>Entréplan, Hall utanför tvättstuga</b></p> <p>Läckage noterades från avloppsröret. Detta bör åtgärdas av fackman snarast för att förhindra fukt- och vattenskador på omkringliggande konstruktioner.</p> |
