# Besiktningsprotokoll

Anticimex Försäkringsbesiktning i samarbete med Fastighetsbyrån

| Fastighetsadress:<br>Mjölmossevägen 24 | |

| Besiktningsdatum:<br>2026-10-26 | Protokollnummer:<br>70017738 |

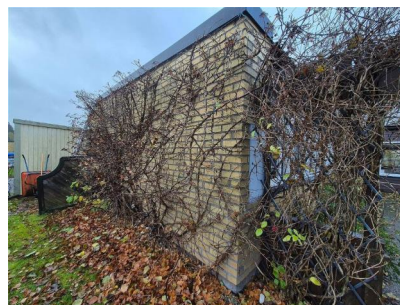
- Växter finns i anslutning till byggnaden.

När det finns rabatter och växter nära byggnaden finns risk att fukt stannar kvar i väggarna. Detta kan i sin tur orsaka invändiga fuktskador. Växternas rötter kan också skada grundmuren och sätta dräneringsledningen ur funktion.

Området närmast huset rekommenderas att vara fritt från växtlighet.

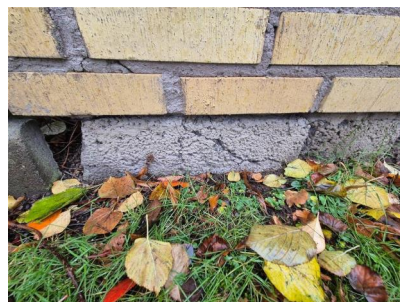
- Sprickor finns i sockel.

Dessa bedöms inte ha lett till bakomliggande skador.

Delar av sockeln är inte putsad, vilket rekommenderas.

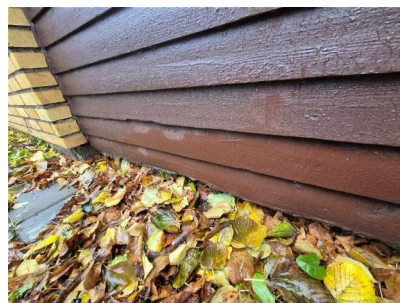
- Rötskador finns i fasadpanelen samt är övriga fasadpanelen i behov av målning/underhåll.

Rötskador i fasaden är ett tecken på bristande fuktskydd/hög fuktpåverkan, som även kan leda till fuktnrelaterade skador i bakomliggande konstruktioner.

Kontakta fackman för byte av fasadpanel.

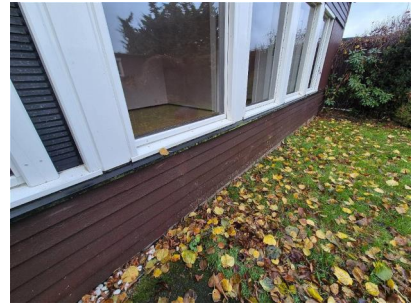
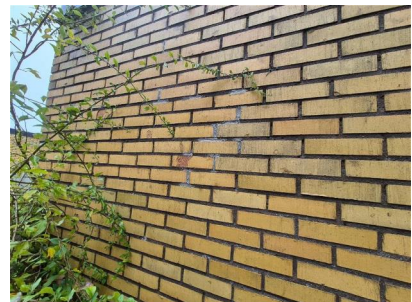
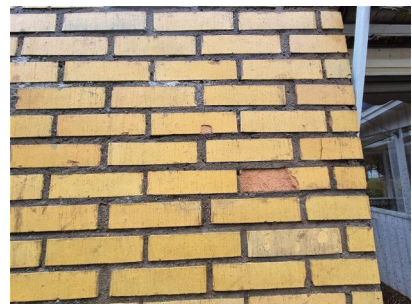
- Enstaka tegelstenar har vittringsskador samt noteras lagad spricka i fasaden.

Dessa bedöms inte ha lett till bakomliggande skador.

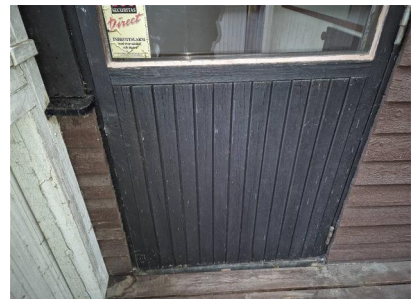
- Altandörr är i behov av målning /underhåll.

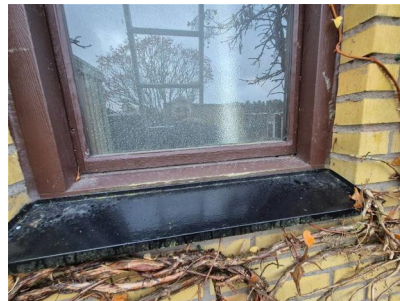
- Enstaka fönster är i behov av målning/underhåll.

Fönsterbågar och fönsterkarmar där målningsbehov finns riskerar att få fukt- och rötskador på grund av sämre vattenavvisande förmåga.

För att öka livslängden på fönster rekommenderas målning och underhåll.

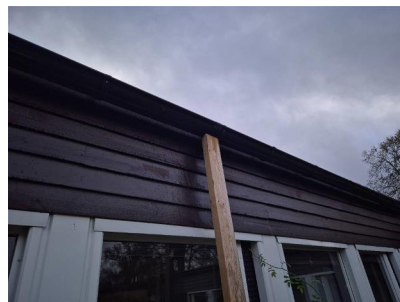
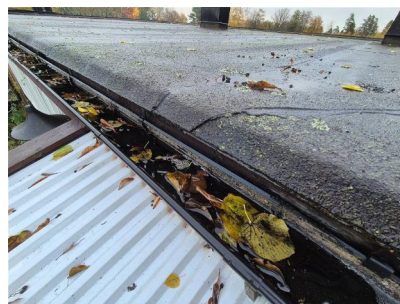
- Hängrännor är skräpfyllda samt är ena hängrännan uppstöttad av en träplanka.

Eftersom hängrännor är fulla med skräp finns risk för fuktskador på fasad och sockel då vatten kan svämma över.

För att förhindra översvämning rekommenderas rensning av hängrännor.

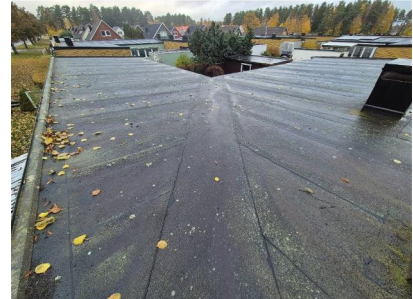
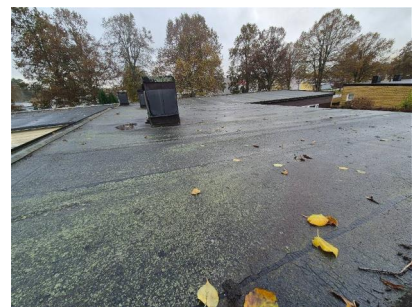
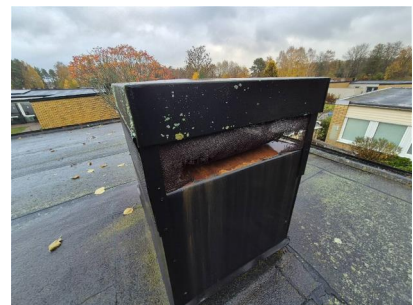
- Takpappen är äldre.
- Ventilationshuvor är äldre och rost noteras på dessa plåtdetaljer/galler.

Tätskiktet på ett platt/låglutande tak har enligt vår bedömning en begränsad livslängd. Eftersom takpappen är äldre har det ett minskat motstånd mot vattengenomträngning. Detta i sin tur kan leda till att takkonstruktionen drabbas av fuktskador.

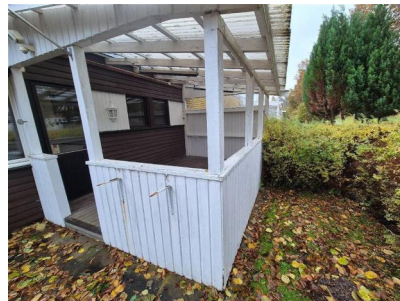
- Altanen är i behov av målning/underhåll samt noteras rötskador i enstaka trädetaljer.

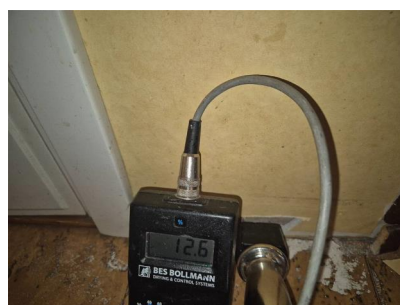
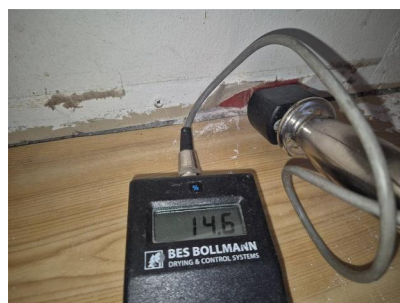
- Limmad plastmatta finns på betongplattan.

På grund av naturlig fuktpåverkan från mark riskerar plastmattan att släppa från underlaget. Mattan och limmet kan också avge en kemisk lukt som sprids till boendemiljön.

Vid kontroll av väggssyllar uppmättes fuktvärden under kritisk nivå för mikrobiell tillväxt och normal lukt upplevdes.

Kontroll av konstruktion är gjord i innerväggssyll i hall bredvid toalett samt i ytterväggssyll i sovrum 4 under fönster. Syllen är obehandlad.

Fuktkvoten uppmättes till 13 % i innerväggssyll och 15 % i ytterväggssyll. Gränsvärdet är 17 %.

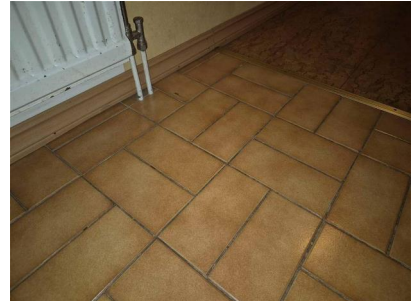
- Sprickor och hålrumsljud noteras i klinkerplattor.

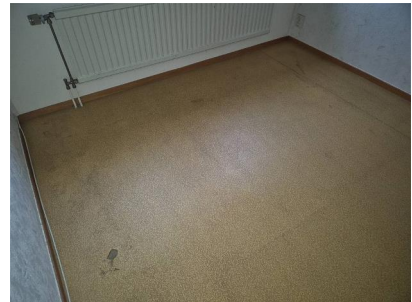
- Hål noteras i golvmattan.

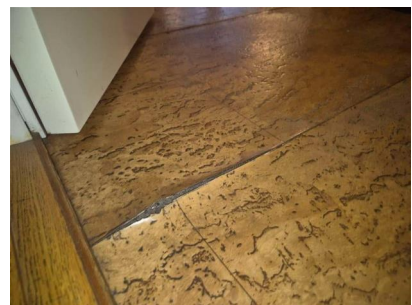
- Golvmattan har börjat släppa/spricka.

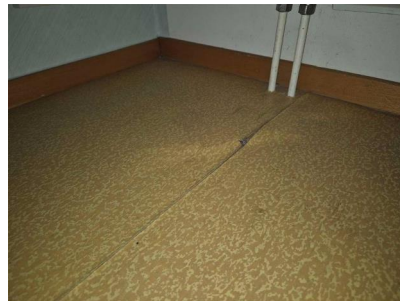
- Golvmattan har rest sig och golvet är ojämnt i hörnet under fönstret.

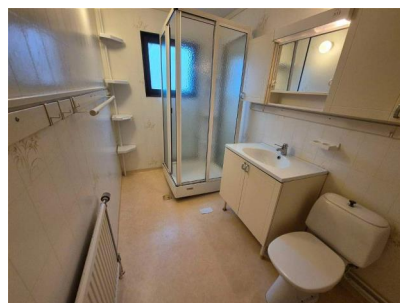
- Våtutrymmet har äldre yt-/tätskikt.
- Äldre golvbrunn tillverkad före 1991 med förhöjningsring.
- Klämring i golvbrunn sitter löst.
- Rörgenomföringar finns i golv.
- Missfärgningar noteras på golvmattan.

Eftersom funktionen, som innebär att ytskiktet/tätskiktet ska vara vattentätt, kan vara nedsatt finns en ökad risk att vatten tränger igenom ytskiktet/tätskiktet med vattenskador i omkringliggande konstruktioner som följd.

Fuktindikering i utrymmet gav inga förhöjda fuktindikationer.

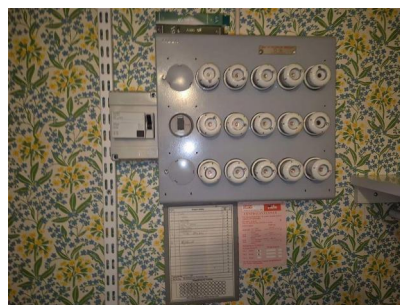
El-centralen har jordfelsbrytare samt enklare gruppförteckning.

Jordfelsbrytare finns installerad vid elcentralen.

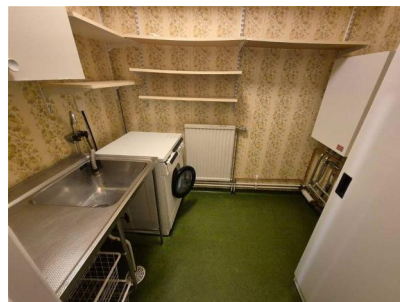
- Våtutrymmet har äldre yt-/tätskikt.
- Äldre golvbrunn tillverkad före 1991.
- Golvattan har släppt runt golvbrunn samt sitter klämringen lös.
- Rör genomföringar finns i golv.

Eftersom funktionen, som innebär att ytskiktet/tätskiktet ska vara vattentätt, kan vara nedsatt finns en ökad risk att vatten tränger igenom ytskiktet/tätskiktet med vattenskador i omkringliggande konstruktioner som följd.

Fuktindikering i utrymmet gav inga förhöjda fuktindikationer.

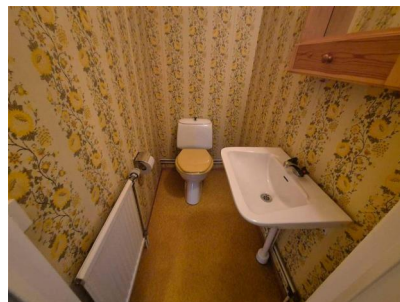
- Golvattan är av äldre standard.

Fuktindikering i utrymmet gav inga förhöjda fuktindikationer.

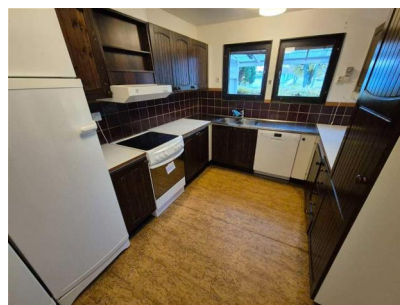
- Fuktskydd saknas i diskbänksskåp samt under kyl/frys.

Utan fuktskydd är det svårt att upptäcka läckage från rörledningar. Vatten kan då tränga in i omkringliggande konstruktioner och orsaka fuktskador.

För att upptäcka eventuella läckage, installera ett fuktskydd.

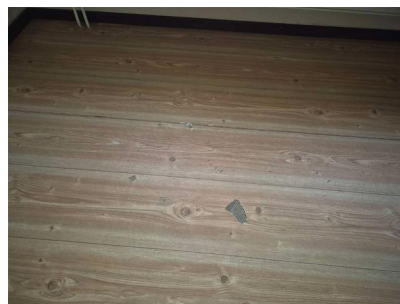
- Hål noteras i golvmattan.
