# Besiktningsprotokoll

Anticimex Försäkringsbesiktning i samarbete med Fastighetsbyrån

| Fastighetsadress:<br>Fjällsippevägen 14 | |

| Besiktningsdatum:<br>2026-10-27 | Protokollnummer:<br>70024383 |

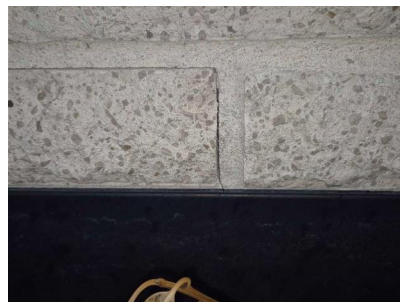
Rötskador och färgsläpp noteras bitvis i/från fönsterluckor.

Enstaka sprickor noteras vid fogar i stenfasaden.

Rötskador noteras i foderbrädor på garagets baksida.

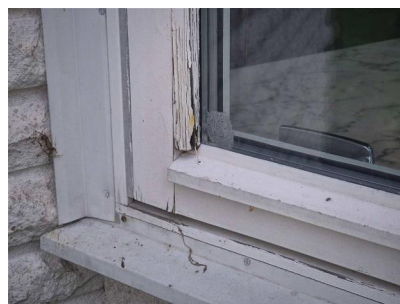
Färgsläpp noteras bitvis från fönster.

Spricka noteras i fönsterglas till fönster på vinden, samt i fönsterglas till sidoljus intill entrédörren.

Rötskada noteras i täcklist till glaskassett vid fönster i burspråk.

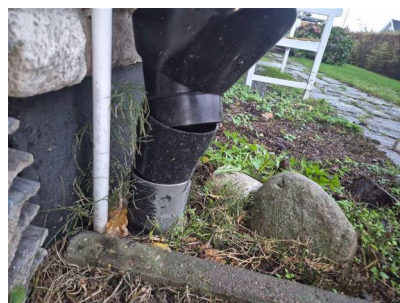
Stuprör mot väster är bristfälligt anslutet till markledning.

Ovanstående notering kan medföra en ökad fuktbelastning på grundmur/sockel som i sin tur kan leda till fuktrelaterade skador.

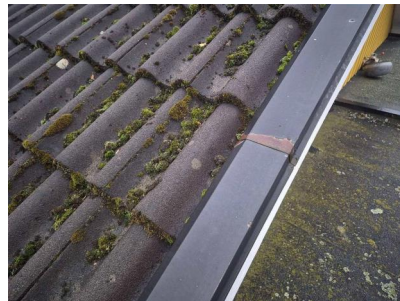
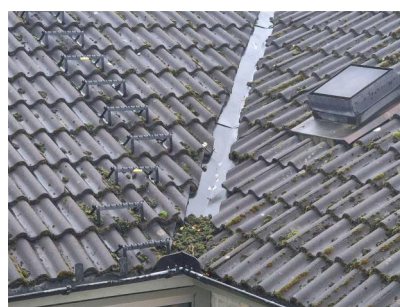
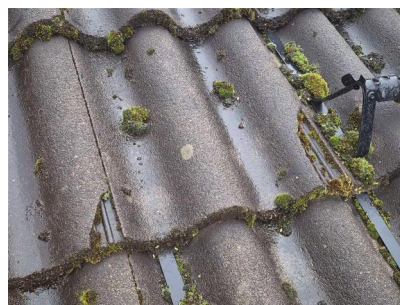
Yttertaket är äldre.  
Nedersta pannraden vilar mot takpappen.  
Mossa noteras på takpannor och i rännalar.  
Rostangrepp noteras på vindskiveplåtar samt från rännal.  
Fogsläpp noteras från skorstenen.  
Enstaka skadade takpannor noteras.  
Färgsläpp noteras från vindskiva mot öster.  
Takpannor saknas intill rännaldalen ovan uterummet.

Takpannor, plåtdetaljer och underlagspapp har enligt vår bedömning en begränsad livslängd. Eftersom husets taktäckning är äldre har det ett minskat motstånd mot vatteninträngning. Detta i sin tur kan leda till fuktskador på träläkt och vidare ner i underliggande konstruktioner.

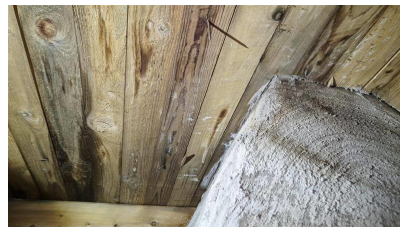
Missfärgningar noteras på underlagstaket av råspont intill murstocken.

Vid fuktkvotsmätning vid missfärgningarna uppmättes en fuktkvot på över 28%.

Risk för mikrobiell tillväxt föreligger om den relativa fuktigheten (RF) i den omgivande luften är över 75% vilket i gran- och furuvirke motsvarar en fuktkvot (FK) på ca 17%. Vid en långvarig fuktkvot på >28% finns risk för rötskador.

För att utreda orsaken till och omfattningen av missfärgningarna och den förhöjda fuktkvoten rekommenderas att en fördjupad undersökning utförs.

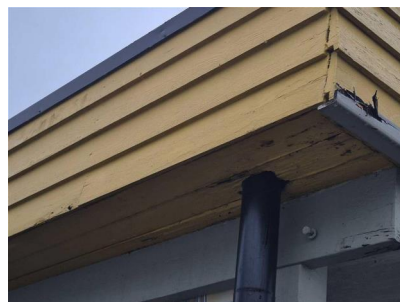
Rötskador noteras i taksargen samt i taksargens underslag.

För att utreda orsaken till och omfattningen av detta rekommenderas att en fördjupad undersökning utförs.

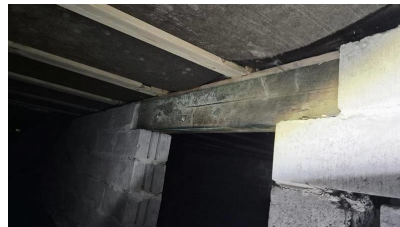
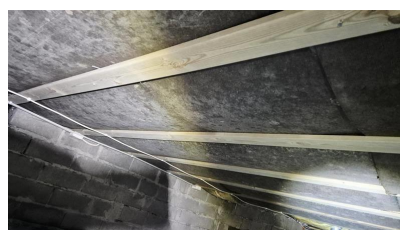
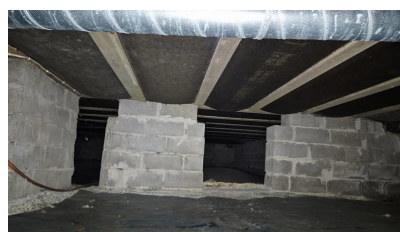
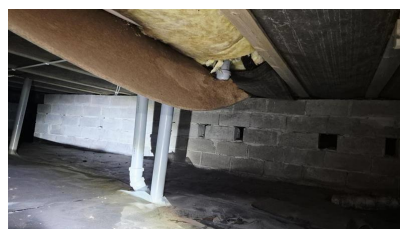
Marken i krypgrunden består av singel täckt med en plastfolie. Grundmuren är murad av betonghålstén. Blindbotten består av asfboard. Vid stickprovvis fuktkvotsmätning i träkonstruktioner uppmättes en fuktkvot på 16-17%. Rötskyddsbehandlat virke noteras i grunden. Mikrobiell påväxt noteras på asfboarden. Ingen avvikande lukt upplevdes i krypgrunden.

Risk för mikrobiell tillväxt föreligger om den relativa fuktigheten (RF) i den omgivande luften är över 75% vilket i gran- och furuvirke motsvarar en fuktkvot (FK) på ca 17%. Vid en långvarig fuktkvot på >28% finns risk för rötskador.

Rötskyddsbehandlat virke riskerar om det utsätts för fukt avge en kemisk lukt, lukten kan även spridas till boendemiljön.

Den upptäckta mikrobiella påväxten på bjälklagets undersida indikerar att grunden under delar av året är så pass fuktig att mikroorganismer utvecklas. Detta kan i sin tur leda till rötskador i konstruktionen. För att undvika detta rekommenderas att krypgrundens klimat blir torrare.

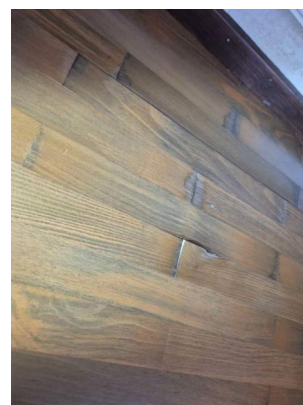
Formförändring noteras i golvet.

Missfärgningar noteras i taket i burspråket.

Vid fuktindikering i områdena noterades inga förhöjda fuktindikationer.

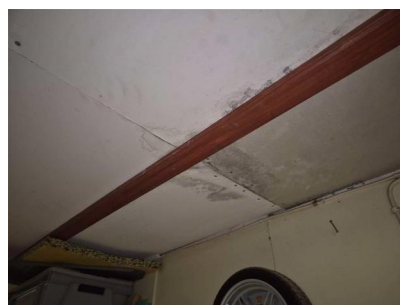
Missfärgning noteras i taket.

Vid fuktindikering i området noterades inga förhöjda fuktindikationer.
