# Besiktningsprotokoll

Anticimex Försäkringsbesiktning i samarbete med Fastighetsbyrån

| Fastighetsadress:<br>Tegelbruksgatan 17 | |

| Besiktningsdatum:<br>2026-10-28 | Protokollnummer:<br>70024405 |

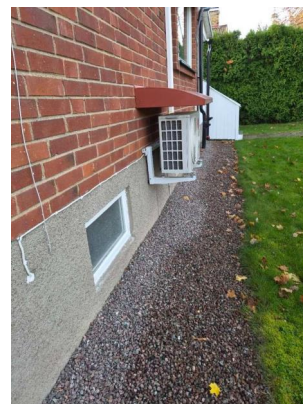
#### Utvändigt / Sockel

Kondensvatten från luftvärmepumpens utedel leds inte bort från husgrunden.

Detta medför ökad risk för att vatten tränger in i anslutande konstruktioner, vilket i sin tur kan leda till fuktrelaterade skador. Observera att besiktning av byggnadens värmesystem eller värmepumpen inte har ingått i uppdraget.

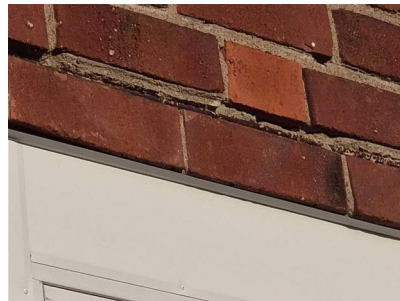
### Utvändigt / Fasad

Sprickor finns i tegelfasaden samt att fog har lossnat.

Detta kan leda till fukt- och frysskador i konstruktionen.

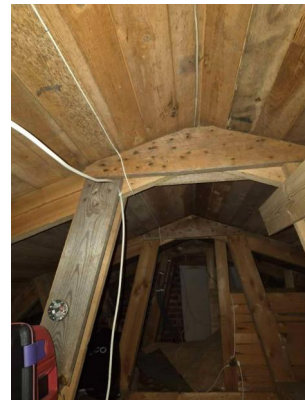
### Utvändigt / Vind

Vid kontroll av vinden uppmättes fuktvärden under kritisk fuktnivå för mikrobiell tillväxt och en normal lukt upplevdes.

Det förekommer mindre mikrobiell påväxt.

Det finns risk för mikrobiell tillväxt om den relativa fuktigheten (RF) i den omgivande luften är över 75 %. I furuvirke motsvarar det en fuktkvot (FK) på 17 %.

Fuktkvoten i underlagstak/takbjälkar uppmättes till 12 %.

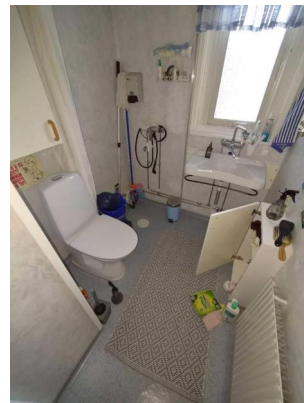
### Entréplan / Dusch/Toalett

- Våtutrymmet har äldre yt-/tätskikt.
- Rörgenomföring finns i golv.

Eftersom funktionen, som innebär att ytskiktet/tätskiktet ska vara vattentätt, kan vara nedsatt finns en ökad risk att vatten tränger igenom ytskiktet/tätskiktet med vattenskador i omkringliggande konstruktioner som följd.

-----  
Fuktindikering i utrymmet gav inga förhöjda fuktindikationer.

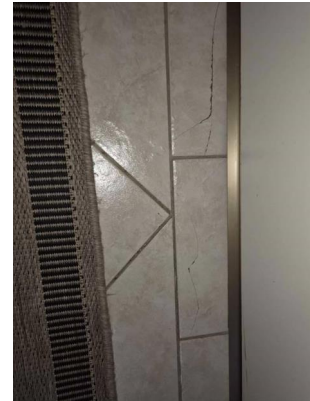
### Källarplan / Hall

Klinker har släppt från underlaget ("Bom").

Felet som uppstått är att vidhäftningen mellan klinker och underlag har upphört. Sk "bom/ bomljud".

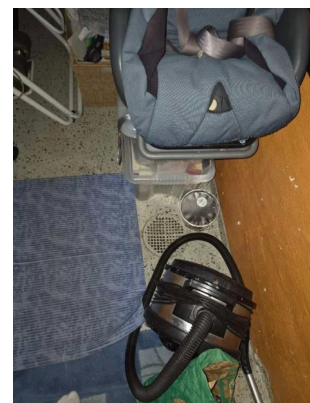
### Källarplan / Förråd

Gjutjärnsbrunnen är rostangripen.

Denna rekommenderas att bytas ut vid en framtida renovering av utrymmet.

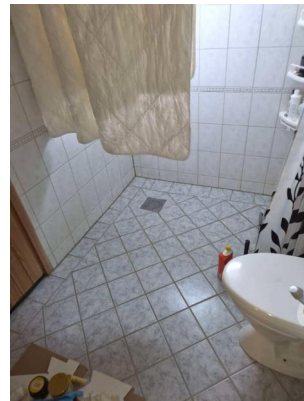
### Källarplan / Badrum/Wc

Normala fuktvärden indikerades mot klinker/kakel.

En viss fukt tränger alltid in bakom kakel/klinker via fogarna, detta är helt normalt och innebär inte att tätskiktet/ våtrumsisoleringen under kaklet/klinkern är bristfälligt eller ur funktion.

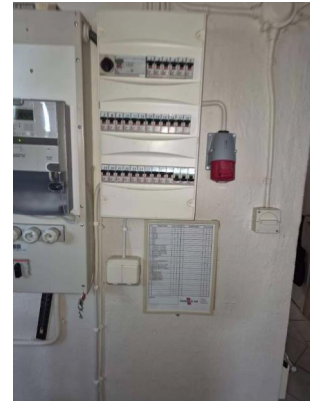
### Källarplan / Allrum

El-centralen har jordfelsbrytare.

Jordfelsbrytare finns installerad vid elcentralen.
