# Besiktningsprotokoll

Anticimex Försäkringsbesiktning i samarbete med Fastighetsbyrån

| Fastighetsadress:<br>Kolonigränd 6 | |

| Besiktningsdatum:<br>2026-10-27 | Protokollnummer:<br>70029176 |

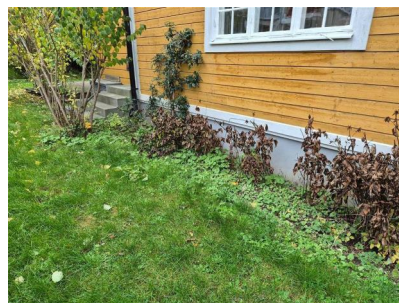
Växter finns i anslutning till byggnaden.

När det finns rabatter och växter nära byggnaden finns risk att fukt stannar kvar i väggarna. Detta kan i sin tur orsaka invändiga fuktskador. Växternas rötter kan också skada grundmuren och sätta dräneringsledningen ur funktion.

Området närmast huset rekommenderas att vara fritt från växtlighet.

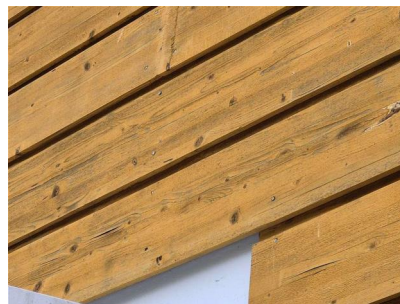
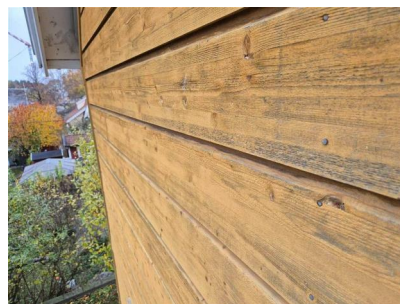
Träfasaden uppvisar viss uttorkning, mindre torrsprickor och enstaka utskjutande spikskallar.

Begynnande underhålls- och målningsbehov föreligger för att motverka fortsatt slitage.

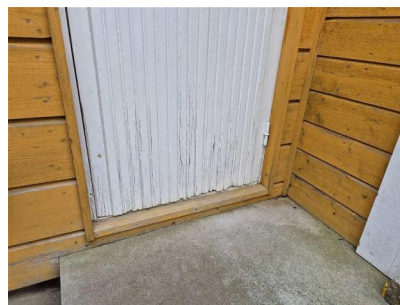
Dörr är i behov av målning/underhåll.

Dörrar där målningsbehov finns riskerar att få fukt- och rötskador på grund av sämre vattenavvisande förmåga.

För att öka livslängden på dörr rekommenderas målning och underhåll.

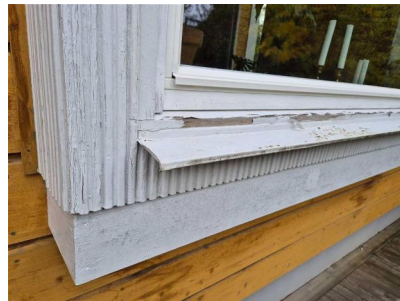
Fönster på baksidan av huset är i behov av målning/underhåll.

Fönsterbågar och fönsterkarmar där målningsbehov finns riskerar att få fukt- och rötskador på grund av sämre vattenavvisande förmåga.

För att öka livslängden på fönster rekommenderas målning och underhåll.

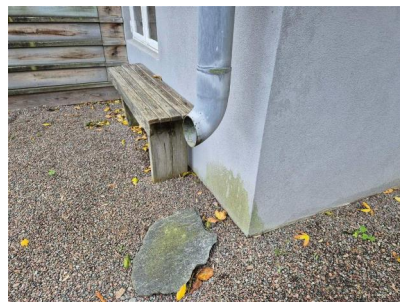
Stuprör är inte anslutet till markledning.

Stuprör som inte är anslutet till markledning kan medföra en ökad fuktbelastning på grundmur/sockel som i sin tur kan leda till fuktrelaterade skador.

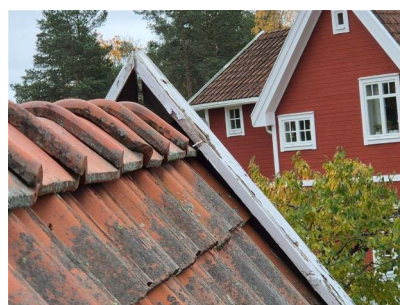
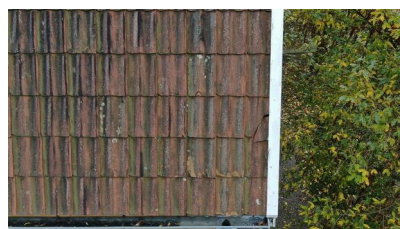
Ca 4 spruckna/skadade takpannor.  
Takfotsplåt saknas.  
Nedhängande läkt vid vinkelränna  
Oskyddade vindskivor med färgsläpp noterades.

Dessa brister ökar risken för fuktinträngning och efterföljande skador på takkonstruktionen.

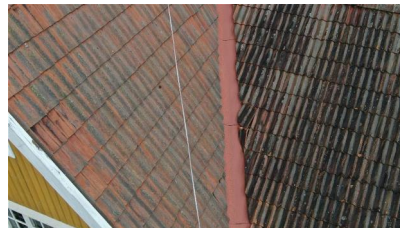
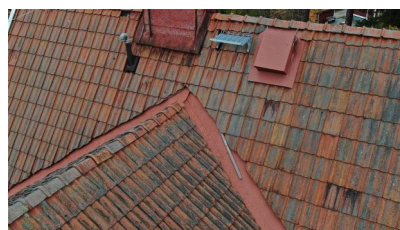
Skorstenen saknar väderskydd.

Väderskydd kan monteras för att skydda mot nederbörd som annars kan orsaka fuktskador och frostsprängning i skorstenen/ murstocken.

Vi rekommenderar att du kontaktar en fackman för att ta reda på hur och om ett väderskydd ska monteras.

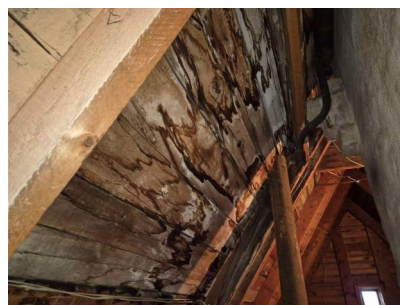
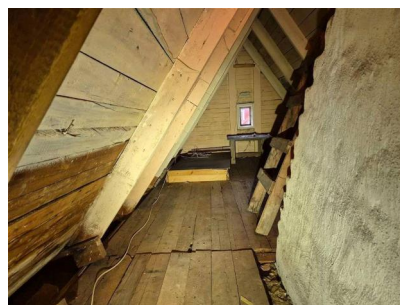
Underlagstaket har fuktfläckar.

Fuktfläckar kan bero på olika saker, och kan vara ett tecken på en tidigare eller ett pågående läckage.

Vid kontroll av vinden uppmättes fuktvärden under kritisk fuktnivå för mikrobiell tillväxt och en normal lukt upplevdes. Fuktkvoten i underlagstak/takbjälkar uppmättes till 12-14%.

Vi rekommenderar kontakt med fackman för kontroll och eventuellt åtgärd.

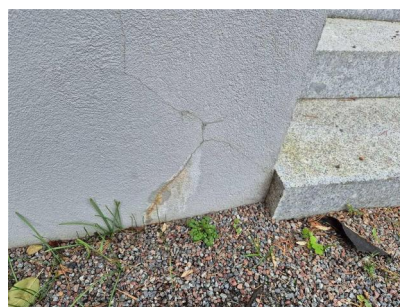
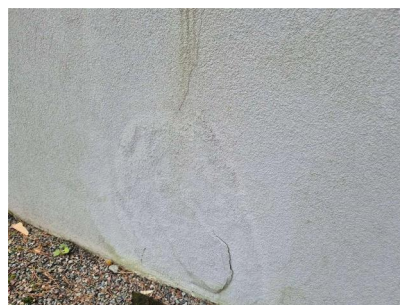
Sprickor och mindre putssläpp noterades på den utvändiga muren vid garaget. Skadorna är av underhållskaraktär och rekommenderas att åtgärdas för att motverka fortsatt nedbrytning.

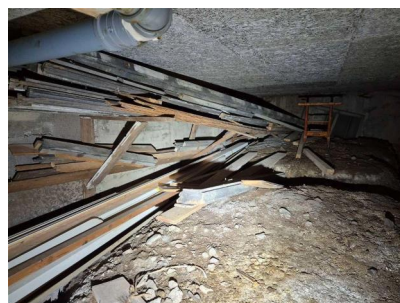
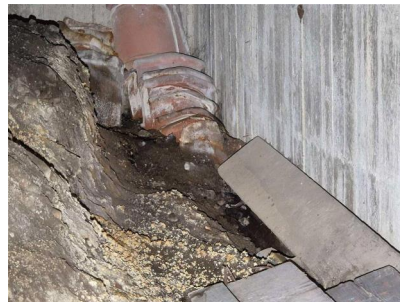
Organiskt material finns i utrymmet. Markplast saknas. Ventiler längst in är igensatta/fyllda med skräp. Fuktig mark noteras i ena hörnet.

När man har organiskt material i en fuktig miljö finns en ökad risk för mikrobiell tillväxt (angrepp av mikroorganismer). Detta kan i sin tur leda till att mikrobiell lukt sprids till boendemiljön.

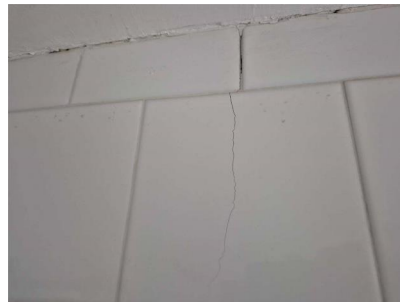
Våutrymmet har äldre yt-/tätskikt.  
Klämring saknas i golvbrunn.  
Sprickor och fogsläpp i kakel.

Eftersom funktionen, som innebär att ytskiktet/tätskiktet ska vara vattentätt, kan vara nedsatt finns en ökad risk att vatten tränger igenom ytskiktet/tätskiktet med vattenskador i omkringliggande konstruktioner som följd.

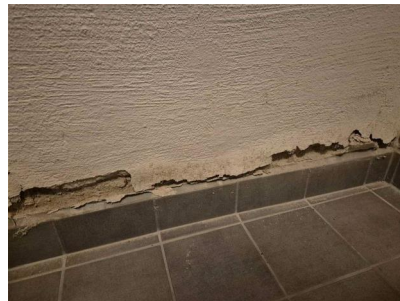
Putssläpp, se vidare under källarplan/allmänt.

Puts- och färgsläpp, saltutfällningar, fuktgenomslag samt förhöjda fuktvärden noterades i källaren. Detta tyder på att källarkonstruktionen är fuktpåverkad. Delar av dräneringen är av äldre datum och dess funktion kan vara nedsatt. Fukt kan även transporteras genom äldre grundmurar och betongplattor som står i kontakt med omgivande mark. För att klarlägga omfattningen av fuktpåverkan och eventuella följdskador rekommenderas en fördjupad undersökning av källaren.

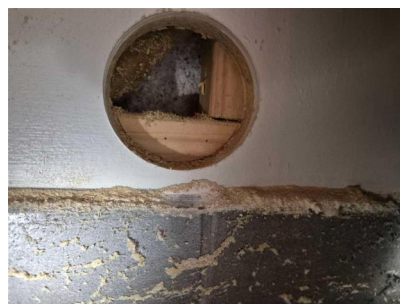
Gjutjärnsbrunnen är rostangripen.

Det finns risk att golvbrunnen rostar sönder med fuktskador som följd.

Vid kontroll av konstruktion uppmättes fuktvärden över kritisk nivå för mikrobiell tillväxt och mikrobiell lukt upplevdes i provhål.

Källargrundmurar med påreglade isolerade ytterväggar. Denna konstruktion får ofta skador på grund av naturlig fuktvandring.

Fuktkvoten uppmättes till 20%.

Väggens uppbyggnad: Grundmur, isolering, träreglar och skivmaterial.

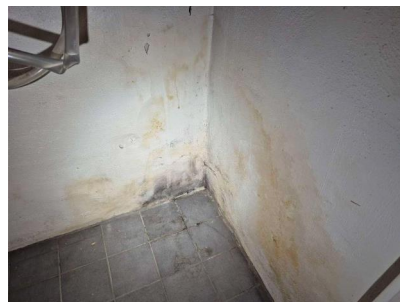
Fuktgenomslag och missfärgningar, se vidare under källarplan/allmänt.

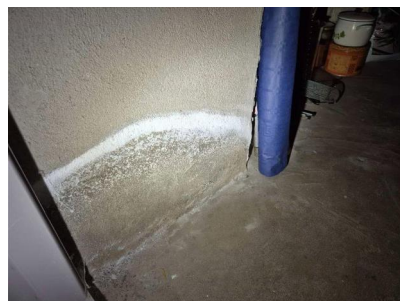
Fuktgenomslag med saltutfällningar, se vidare under källarplan/allmänt.

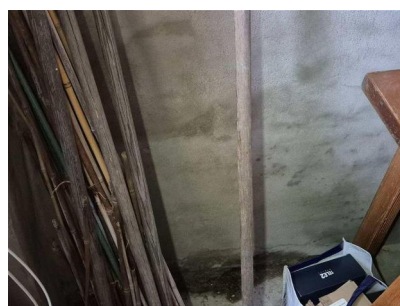
Gjutjärnsbrunn finns i utrymmet.

Fuktgenomslag, se vidare under källarplan/allmänt.
