# Besiktningsprotokoll

Anticimex Försäkringsbesiktning i samarbete med Fastighetsbyrån

| Fastighetsbeteckning:<br>Hultsgård 4:2 | |
| Fastighetsadress:<br>Västra Hultsjövägen 23 | |

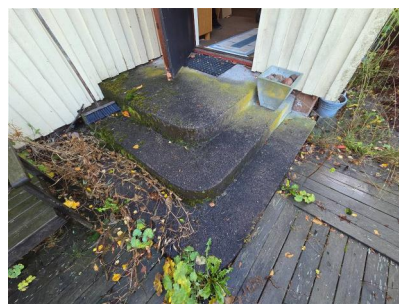
Trappan är motgjuten mot huset.

Eftersom trappan är motgjuten mot huset finns risk att vatten tränger in i anslutande konstruktioner vilket i sin tur kan leda till fuktrelaterade skador.

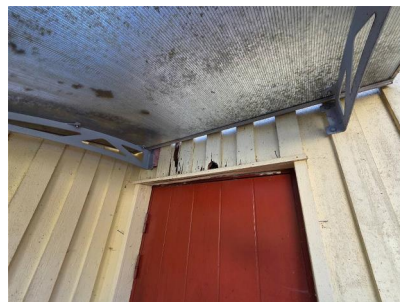
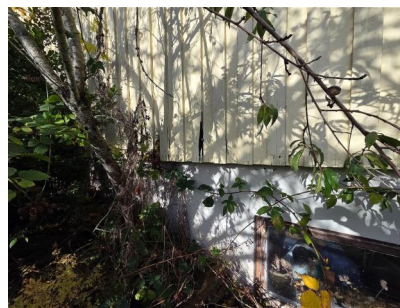
Enstaka panelbrädor har mindre rötskador.  
Fasadpanelen är i behov av målning/underhåll.

För att öka livslängden på fasadbeklädnaden rekommenderas målning och underhåll. I samband med ommålning rekommenderas att de rötskadade panelbrädorna byts ut.

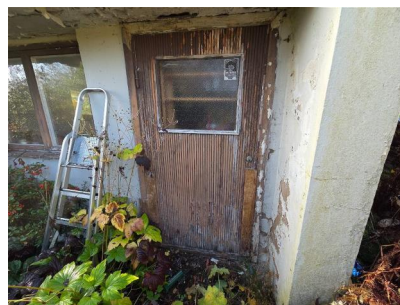
Dörr är rötskadad.

De upptäckta skadorna kan bero på olika saker, exempelvis bristfälligt underhåll, målning, skruvar och beslag etc.

Övriga dörrar är i behov av förebyggande underhåll.

Vi rekommenderar att fackman/dörrar kontaktas för kontroll/åtgärder (planerat byte).

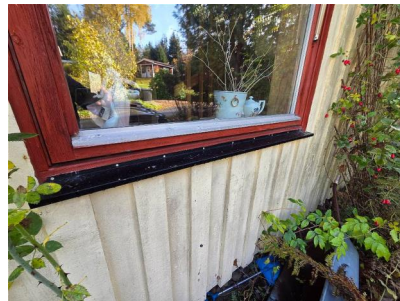
Fönster matrum har skador (ej öppningsbart, igen skruvat).

Övriga fönster är i behov av förebyggande underhåll/målning.

Isolerglas är generellt av äldre datum.

Vilket betyder att tätningen mellan fönsterrutorna kan vara sämre. Detta kan leda till att missfärgning/imma kan uppstå mellan glasrutorna.

Vi rekommenderar att en fackman/fönster kontaktas för kontroll/åtgärder (planerat byte).

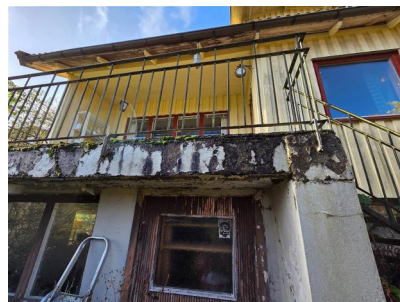
Betongbjälklaget saknar tätskikt och fuktskador har uppstått i konstruktion underliggande gillestuga/hobbyrum.

Sprickor och rostiga armering finns.

Riklig mosspåväxt finns.

Hängränna saknas.

Den upptäckta fuktskadan kan vara ett tecken på en tidigare eller en pågående fuktskada.

Vi rekommenderar en fördjupad undersökning för att bedöma orsak och omfattning.

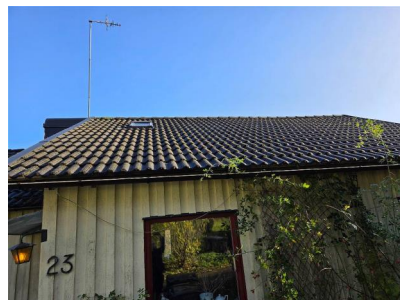
Hängrännor lutar fel och är felaktigt placerade i nivå gentemot taktäckning.

Stuprör är bristfälligt anslutna till markledning.

Noterade brister medför en ökad fuktbelastning på fasad/grund/sockel som i sin tur kan leda till fuktrelaterade skador.

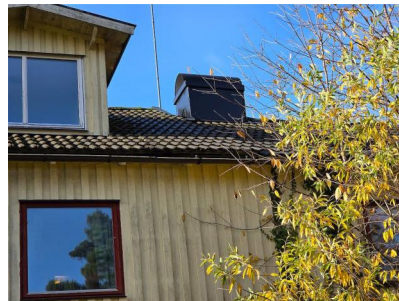
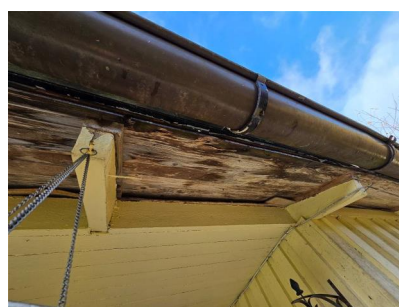
Utförd takreparation har brister.

Takreparationen är inte fackmässigt\* utförd.

Plåtarbeten saknas (takfot, vindskiva, rännalar) och takpannor är felaktigt placerade vilket i sin tur har lett till fuktskador i underliggande konstruktioner.

Fukt/rötskador finns längs taksims, bär/ströläkt och vindskivor.

Vi rekommenderar att du kontaktar en fackman/tak/snickare för kontroll och åtgärder.

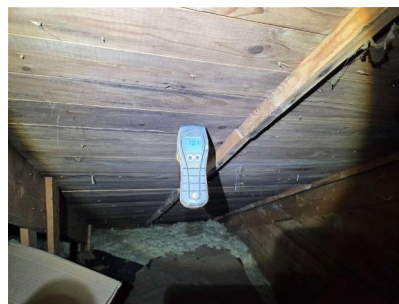
Vid kontroll av vinden har fuktvärden under kritisk fuktnivå för mikrobiell tillväxt uppmätts, dock finns mikrobiell påväxt på underlagstak.

Fuktkvoten i underlagstak/takbjälkar uppmättes till 13 %.

Risk för mikrobiell tillväxt föreligger om fuktkvoten överstiger 17%.

Underlagstaket har äldre fuktfläckar vilket uppstått innan murstocken blev plåttad.

Den upptäckta mikrobiella påväxten på underlagstaket är ett tecken på att vinden har tillförts eller tillförs fukt inifrån bostaden.

För att komma tillrätta med detta kan fukttillförseln inifrån bostaden behöva minskas. Det kan göras genom att ventilationen i bostaden förbättras samt att eventuella otätheter i vindsbjälklaget (tak-/väggvinklar, taklucka med mera) tätas.

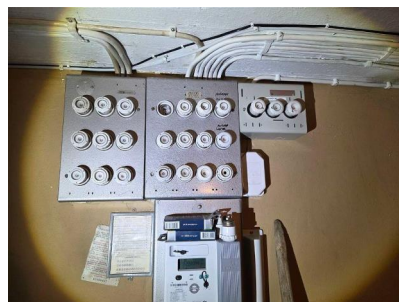
Garaget har omfattande fukt/rötskador och större delar av konstruktionerna har kollapsat/rasat samman.

Elanläggningen i huset är äldre.

Äldre elanläggningar och elkablar är en säkerhetsrisk som kan orsaka både personskador och brand.

Vi rekommenderar att fackman/konstruktör/snickare kontaktas för att planera och uppföra ett nytt garage om det behövs.

Kontakta en elektriker för kontroll och åtgärd.

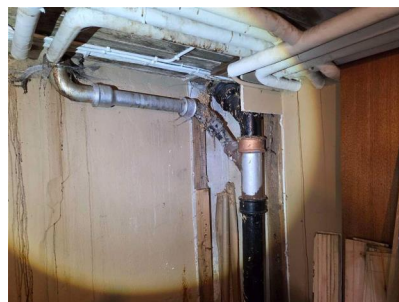
Husets rör- /avlopp- /värmeledningssystem är äldre.

Detta behöver inte betyda att systemen har några allvarliga brister, men äldre rör- /avlopp- /värmeledningssystem kan ha nedsatt funktion/brister på grund av sin ålder, vilket i värsta fall kan leda till läckage.

Vi rekommenderar att en fackman kontaktas för att kontrollera husets rör- /avlopp- /värmeledningssystem samt för att hjälpa er med eventuella åtgärder.

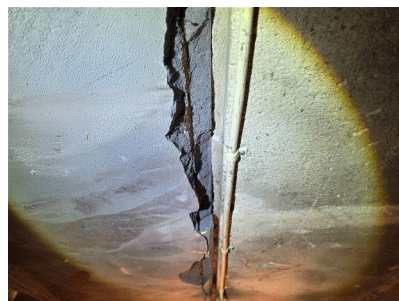
Blå lättbetong finns i tillbyggnad byggnaden.

Denna typ av lättbetong är i vissa fall radonhaltig.

Enligt rekommendation av boverket bör en radonmätning genomföras. En relevant långtidsmätning utförs under eldningssäsong okt - april, då byggnadens ventilation brukas på normalt sätt. En korttidsmätning av Gammastrålning kan utföras för att utreda om specifika delar av betongkonstruktion är radonavgivande.

För att säkerställa rätt mätmetod rekommenderas att behörig fackman kontaktas.

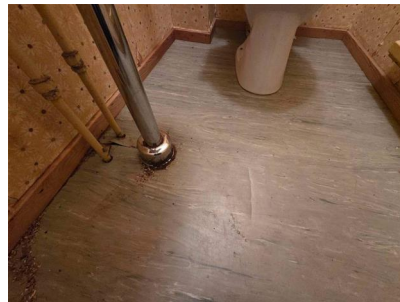
Utrymmet är i behov av renovering pga. tidigare läckage ifrån avloppsrör tvättställ.

Allvarliga brister finns i utrymmet vilket har lett till fuktskador i underliggande och intilliggande konstruktioner.

Vi rekommenderar att fackman/våtrum kontaktas för kontroll/åtgärder (planerat byte) en fördjupad undersökning för att bedöma orsak och omfattning.

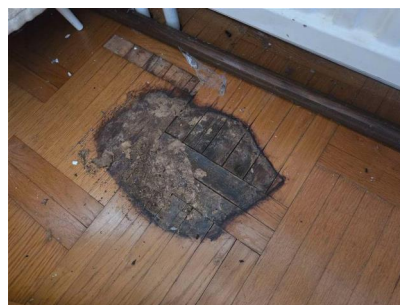
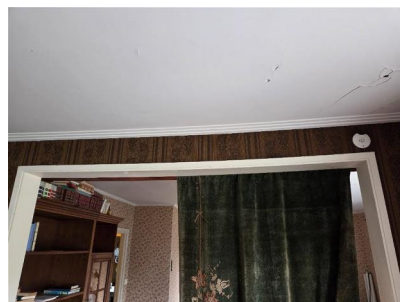
Golvet har fuktfläckar ifrån tidigare uppställda växter/krukor.

Fuktfläckar kan bero på olika saker, och kan vara ett tecken på en tidigare eller en pågående fuktskada.

Avbärning mellan matrum och vardagsrum buktar. Då det ursprungliga ytskiktet/tapet inte har spruckit har fenomenet högst troligt uppstått vid arbetet med ändrad planlösning.

Vi rekommenderar att fackman/snickare/golv kontaktas för kontroll/åtgärder (planerat byte) en fördjupad undersökning för att bedöma orsak och omfattning.

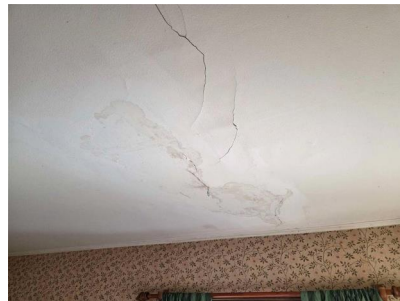
Innertaket (spänn väv) har fuktfläckar och sprickor.

Noterade brister kan bero på olika saker, och kan vara ett tecken på en tidigare eller en pågående fuktskada.

Då utrymmet ovan möblerbar hall har byggts om med takkupa, så har fuktfläckarna högst troligen uppstått innan renovering.

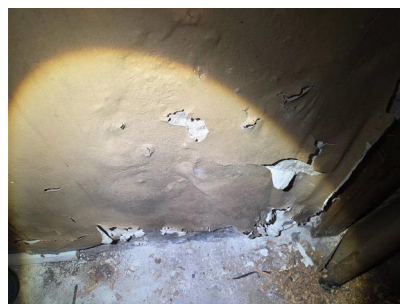
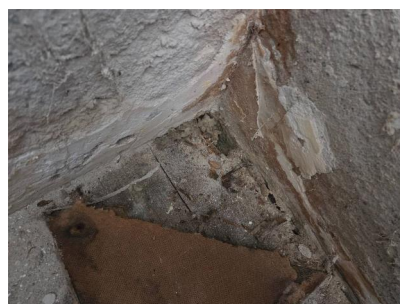
Puts/färgsläpp finns på källarväggar.

Limmad vävtapet som släpper från underlag finns.

Trädetaljer i kontakt med betonggolv finns.

Uppreglad isolerad golvkonstruktion med trädetaljer dikt an betong finns.

Längs yttre grundmur pannrum har en öppning gjorts pga. tidigare felsökning inkommande vatten ifrån egna brunn (behöver återställs vid byte av dränering).

Fuktkvoten uppmättes mellan >28 % trädetaljer. Risk för mikrobiell tillväxt föreligger om fuktkvoten överstiger 17%.

Puts/färg och täta ytskikt som släppt från underlaget invändigt på källarytterväggarna/golv är ett tecken på att källarens utvändiga fuktskydd inte längre fungerar tillfredsställande. För att åtgärda detta måste källarens utvändiga fuktskydd förbättras.

Det rekommenderas att befintliga konstruktioner tas bort och bakomliggande konstruktioner kontrolleras för eventuella skador. Vid behov ersätts med oorganiska konstruktioner. Läs Anticimex faktablad om källare för tips och råd.

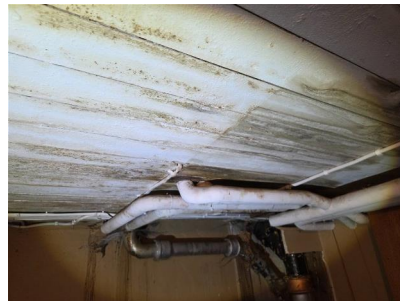
Innertaket har fuktskador under toalett entréplan.

Den synliga fuktfläcken tyder på att vatten har runnit in på grund av otätheter.

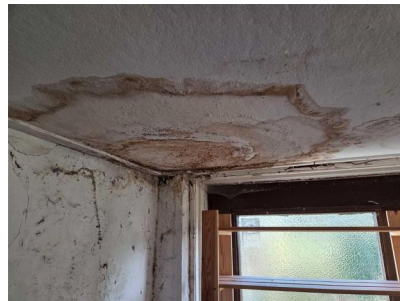
Taket/vägg/golv har fuktfläckar.

Fuktfläckar kan bero på olika saker, och kan vara ett tecken på en tidigare eller en pågående fuktskada.

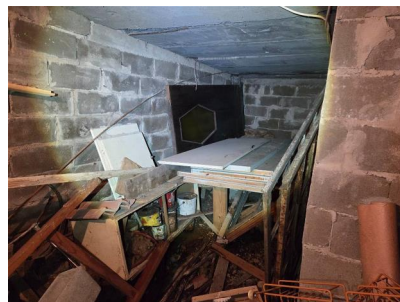
Utrymmet har tydlig kemisk lukt ifrån kvarstående oljecistern/tank.

Längs sockel/mark finns tydliga fuktrinrängningar och rikligt med organiskt material kvarstår i utrymmet.

Vi rekommenderar en fördjupad undersökning för att bedöma orsak och omfattning.
