# Besiktningsprotokoll

Anticimex Försäkringsbesiktning i samarbete med Fastighetsbyrån

| Fastighetsadress:<br>Hebergsvägen 128 | |

| Besiktningsdatum:<br>2026-10-21 | Protokollnummer:<br>70012132 |

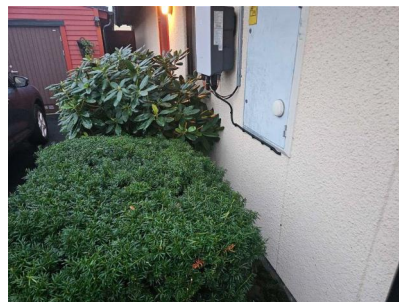
Växter finns lokalt i anslutning till byggnaden.

När det finns rabatter och växter nära byggnaden finns risk att fukt stannar kvar i väggarna. Detta kan i sin tur orsaka invändiga fuktskador. Växternas rötter kan också skada grundmuren och sätta dräneringsledningen ur funktion.

Området närmast huset rekommenderas att vara fritt från växtlighet.

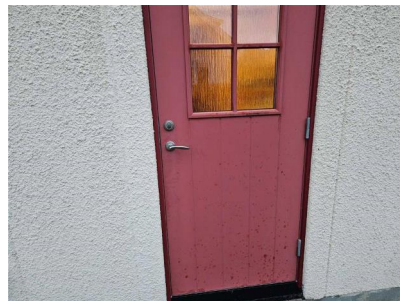
Dörr till tvättstuga är i behov av underhåll.

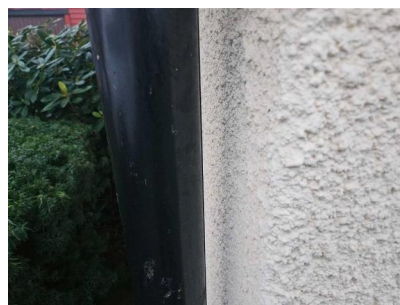
Fals på stuprör vänd mot fasad.

Falsen på stuprören kan med fördel vändas ut från fasaden för att lättare se om röret blivit skadat efter vinterns påfrestningar samt för att undvika skador på fasad vid ett eventuellt läckage.

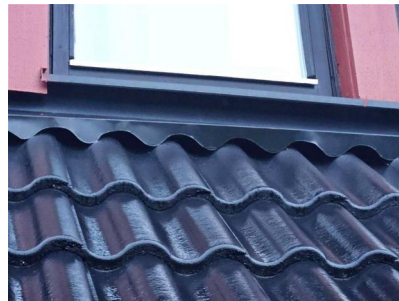
Anslutningen med plåt mellan tak och vägg på kupa har bristfällig täckning över anslutande takpannor.

Detta medför risk för att regnvatten kan rinna in mellan vinkelplåt och anslutande takpannor, vilket i sin tur kan leda till mikrobiella skador (angrepp av mikroorganismer) i undertak- och väggkonstruktioner.

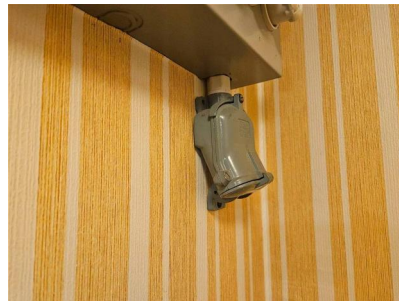
3-fasuttag i metall finns.

Denna typ av uttag tillverkas inte längre då de anses medföra en stor risk för personskada.

Kontakta en elektriker för kontroll och åtgärd.
