**Fastighetsuppgifter**

Guldkedjan 2

Guldsmedsvägen 29

| Uppdragsnummer | A38921 |

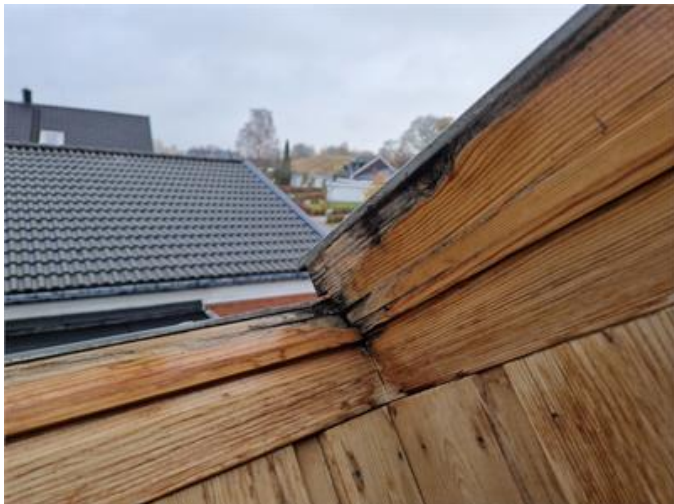
| <b>Besiktningresultat</b> | | | | | |
|---|---|---|---|---|---|
| Fönster och Dörrar | | X | | | - Fuktfläckar förekommer på fönsterkarmar till takfönster. Detta bör kontrolleras regelbundet för att se om förändringar sker. Se även bild sid 5.<br>- Glipor förekommer mellan fönsterbleck och fönsterfoder/fönstersmyg. |

Fönster och Dörrar:  
Fuktfläckar förekommer på fönsterkarmar till takfönster
