Besiktningssprotokoll

Fastighetsbeteckning:
SANDA LEKARVE 1:61

Fastighetens adress:
SANDA LEKARVE 165
620 20 KLINTEHAMN

Datum:
2017-04-12

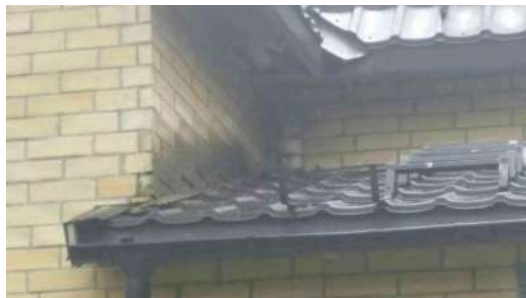
Tak

Ståndskiva och hängrännor saknas

Fasaden har fuktats upp. För att ta reda på om bristen lett till några bakomliggande skador och förslag på åtgärd.
