# Besiktningsprotokoll

Anticimex Försäkringsbesiktning i samarbete med Fastighetsbyrån

Fastighetsbeteckning:  
SOCKENMARKEN 1:106

Fastighetens adress:  
ASTREAVÄGEN 15  
590 74 LJUNGSBRO

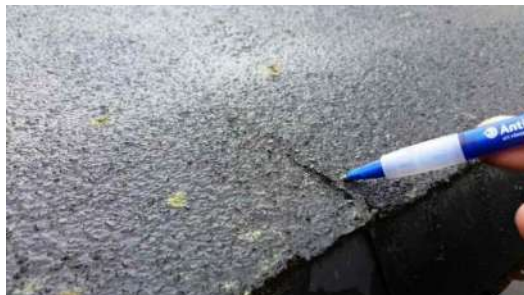
Fasadpanelen är i behov av målning/underhåll.

Fasadpanel och träkonstruktioner där målningsbehov finns riskerar pga. sämre vattenavvisande förmåga att få fuktskador. Detta kan leda till rötskador i panelen.

Papptaket är äldre än 15 år samt skadat.

Tätskiktet på ett platt/låglutande tak har enligt vår bedömning en genomsnittlig teknisk livslängd på 15 år. Eftersom yttertaket tätskikt är äldre har det ett minskat motstånd mot vattengenomträngning. Detta i sin tur kan leda till att takkonstruktionen drabbas av fuktskador som i sin tur kan leda till mikrobiella skador.

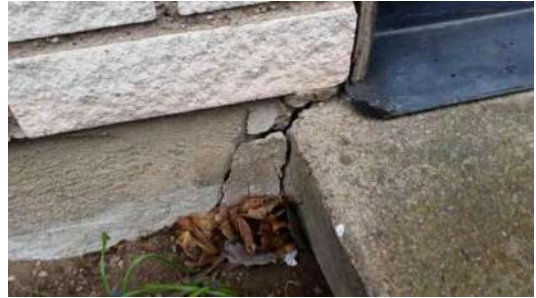
Sprickor finns i sockel.

Sprickorna i sockeln innebär risk för frysskador.

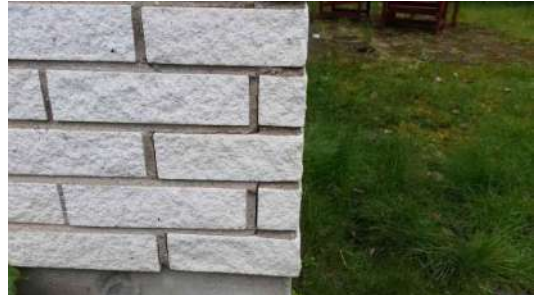
Sprickor förekommer i tegelfasad, samt lokalt vid altandörr bit lös.

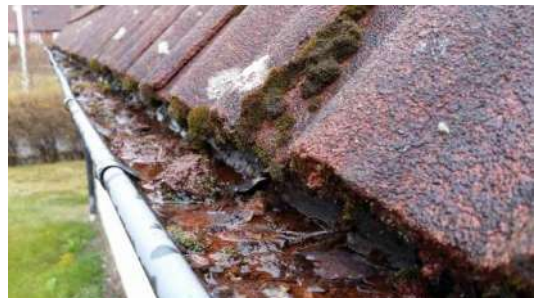
Hängrännor är fulla med löv och mossor.

Eftersom hängrännor är fulla med löv och mossor finns risk för fuktskador på fasad och sockel då vatten kan svämma över. Gäller även garagets hängränna.

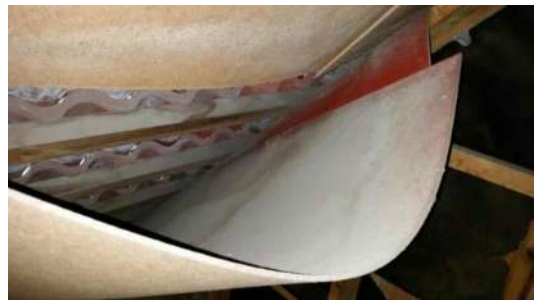
Underlagstaket består av träfiberskivor. Som kommit ur läge

Då underlagstaket består av träfiberskivor utan yttre täckning av papp under takbeklädnaden, finns risk att regnvatten/snö tränger in vid ogynnsam väderlek i skivskarvar med läckage på vindsutrymmet som följd. Med tiden kan även träfiberskivorna drabbas av fuktskador.

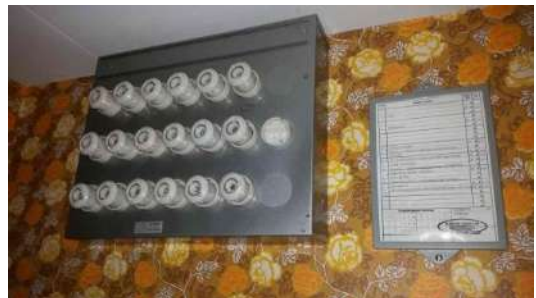
Jordfelsbrytare finns ej installerad vid elcentralen.

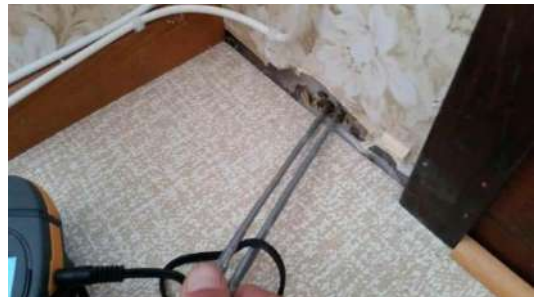
Vid kontroll av konstruktionen uppmättes fuktvärden under kritisk fuktnivå för mikrobiell tillväxt.

Fuktkvoten uppmättes till 9% i ytterväggsyll till vänster om altandörr.

Fuktkvot uppmättes även i innerväggsyll till 8% till vänster om dörr in till kök.

Risk för mikrobiell tillväxt föreligger om fuktkvoten överstiger 17 %.

Tryckimpregnerad syll noterades.

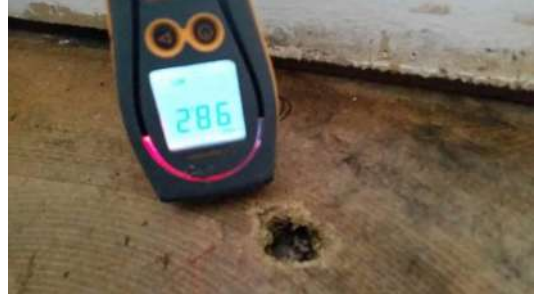
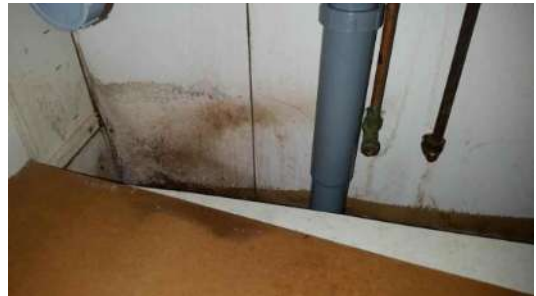
Fuktskada finns i golv i anslutning till diskbänksskåp och bort under spis samt mot dörr in till kök.

Bild tagen på golvyta under spis samt i diskbänksskåp.

För att konstatera orsaken till och omfattningen av den fuktskada som upptäckts i golvet rekommenderas att en fördjupad undersökning utförs.

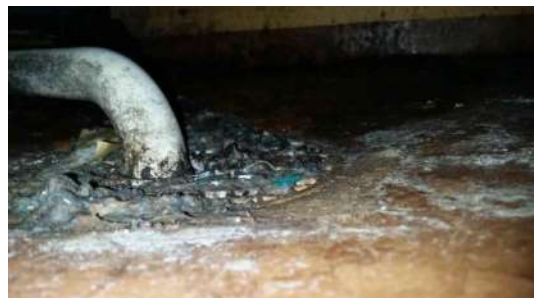
Golvbrunn ej besiktningsbar

För att kunna bedöma golvbrunnen rekommenderar vi att den är tillgänglig och rengjord.

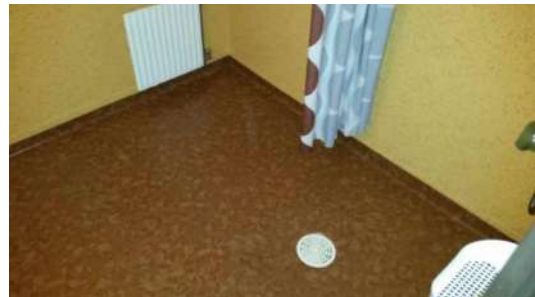
Golvbeläggning har ställvis släppt från underlaget.

För att utreda orsaken till och omfattningen av detta rekommenderas att en fördjupad undersökning utförs.  
En trolig orsak är att mjukmedlet i mattan fått golvmattan att hårdna och därför släppt. Detta kunde dock ej vid besiktningen konstateras utan en fördjupad undersökning rekommenderas

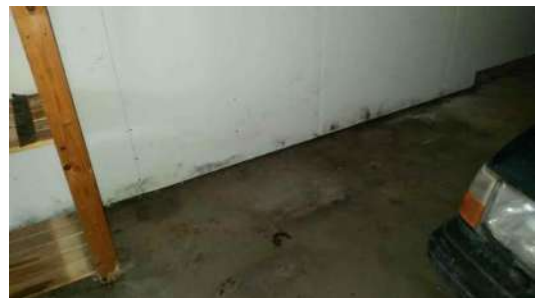
Fuktfäckar förekommer på vägg mot altan med förhöjda fuktvärden.

För att konstatera orsaken till och omfattningen av de fuktfäckar som noterades på väggen rekommenderas att en fördjupad undersökning utförs.
