# Besiktningsprotokoll

Anticimex Försäkringsbesiktning i samarbete med Fastighetsbyrån

NÖTEN 1

2017-06-08

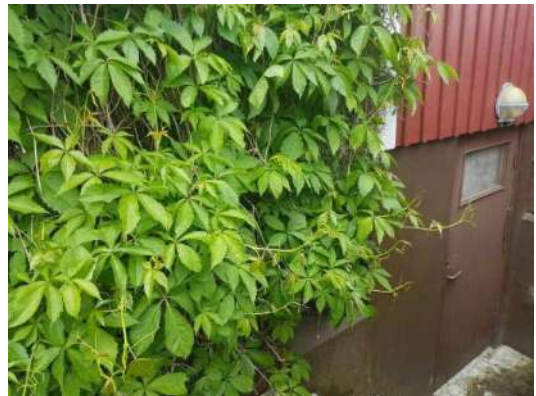
Växter finns i anslutning till grundmur.

Med rabatter och växter nära grundmuren riskerar man att få fukt kvarstående i väggarna med risk för invändiga fuktskador samtidigt som rötter kan skada grundmuren och sätta dräneringsledningen ur funktion.

Marken lutar bitvis mot huset.

Den utvändiga marklutningen mot huset innebär risk för ökad fuktbelastning mot grunden vilket kan resultera i fuktskador i huset.

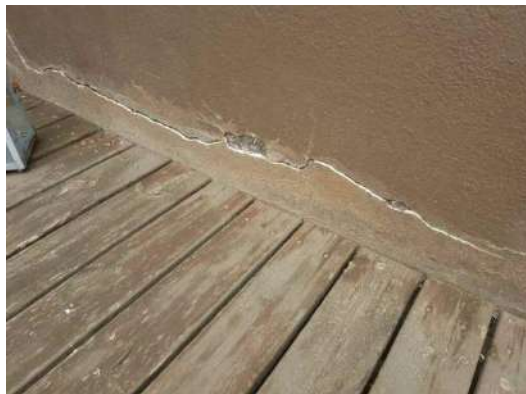
Sprickor finns i sockel.

Sprickorna i sockeln innebär risk för frysskador.

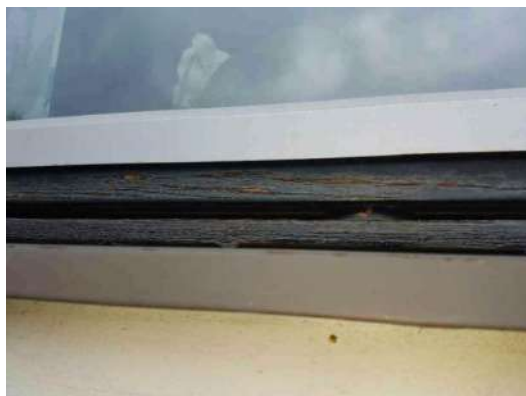
Flertal fönster är i behov av målning/underhåll.

Fönster där målning/underhållsbehov finns riskerar pga. sämre vattenavvisande förmåga att få fuktskador. Detta kan leda till rötskador i fönster och fönsterkarm.

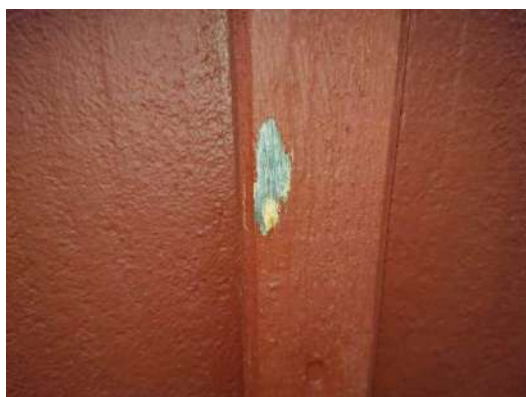
Fasaden/ trädetaljer har ett visst underhållsbehov, färgsläpp noterades på vissa ställen.

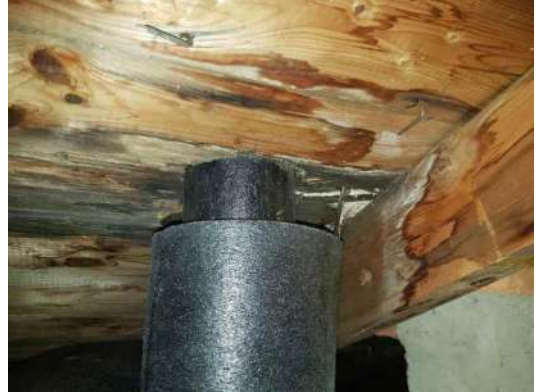
Missfärgningar, fuktfläckar förekommer vid takanslutning /genomföring.

Inga förhöjda fuktvärden uppmättes vid besiktning.

Vi rekommenderar att en takläggare kontaktas för att bedöma orsak till fuktfläckarna samt eventuella omkringliggande skador.

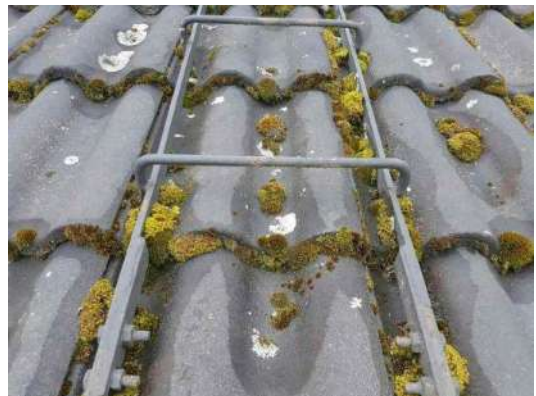
Mosspåväxt finns på takpannor.

Mosspåväxt på taket kan leda till att taktäckningen har ett minskat motstånd mot vatteninträngning. Detta i sin tur kan leda till fuktskador på träläkt och takkonstruktionen vilket kan resultera i mikrobiella skador.

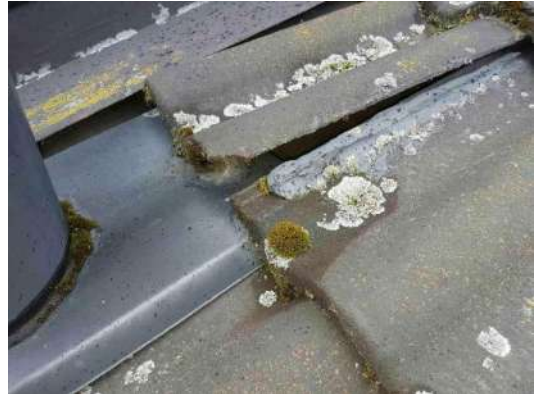
Takpanna bristfälligt ansluten vid plåtanslutning.

Se noteringar under rubrik vind gällande fuktfläckar vid genomföring.

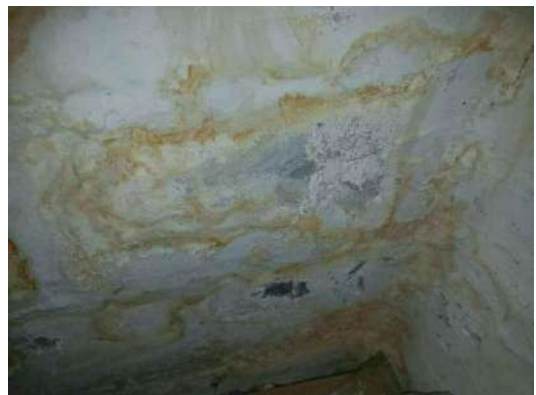
Puts och färg släpper från underlaget på väggar.

Puts- och färg som släppt från underlaget invändigt på källarytterväggarna indikerar att källarens utvändiga fuktskydd inte längre fungerar tillfredsställande. För att åtgärda detta måste källarens utvändiga fuktskydd förbättras.

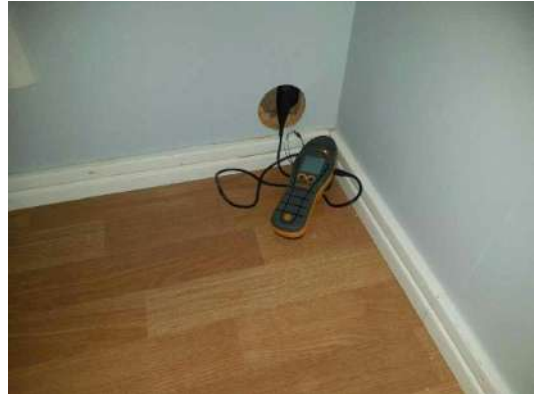
Vid kontroll av konstruktionen i påreglad vägg i sovrum på källarplan uppmättes fuktvärden över kritisk fuktnivå för mikrobiell tillväxt.

Kontroll av konstruktion utfördes i sovrum. Väggen bestod av betong, isolering, regler samt väggskiva.

Relativ fuktighet uppmättes till ~82% och Fuktkvoten ~20%.

Risk för mikrobiell tillväxt föreligger om den relativa fuktigheten (RF) i den omgivande luften är över 75% vilket i furuvirke motsvarar en fuktkvot (FK) på 17%.

En fördjupad undersökning rekommenderas för att konstatera orsak till och omfattning av uppmätta fuktvärden i konstruktionen.

Det är viktigt att tänka på att denna rekommendation om fördjupad undersökningen gäller samtliga påreglade väggar som förekommer i flertal utrymmen på källarplan.

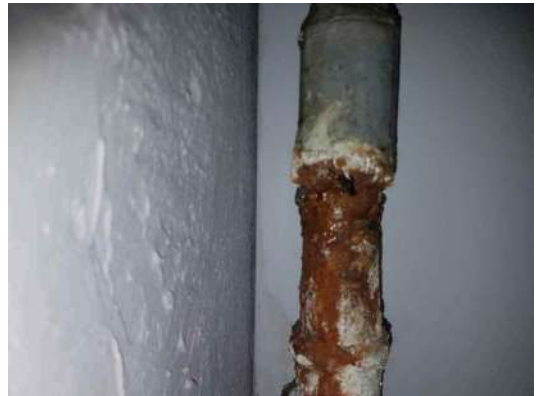
Droppläckage förekommer från rörledning bredvid fjärrvärmeanläggning.

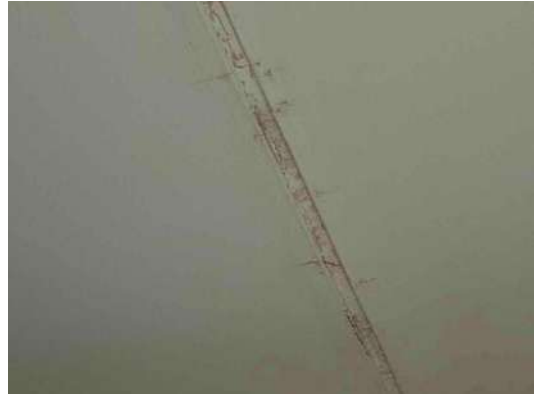
Fuktfläckar/ missfärgningar noterades i tak, fastighetsägaren upplyser om att dessa fläckar uppstått nyligen.

För att konstatera orsaken till och omfattningen av de fuktfläckar/ missfärgningar som noterades i taket rekommenderas att en fördjupad undersökning utförs.

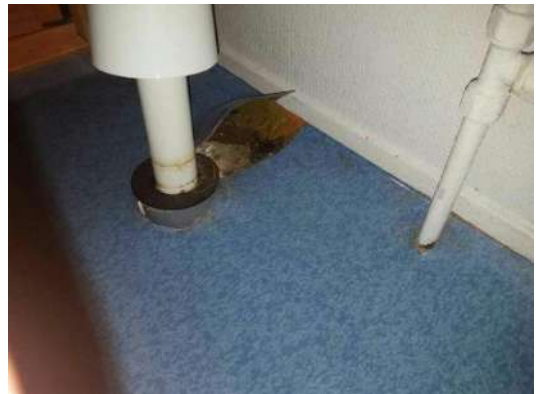
Fuktindikering med förhöjda fuktindikationer.

Vid fuktindikering som utfördes i utrymmet noterades förhöjda fuktindikationer på golv. För att kontrollera om skada finns samt bestämma orsaken till och omfattningen av det förhöjda fuktindikationerna som indikerades, rekommenderas att en fördjupad undersökning utförs.

Rör genomföring i golv, samt otät golvbeklädnad noterades i utrymmet.

Rör genomföringar i golvet samt otät golvbeklädnad medför en ökad risk för att vatten tränger ner i omkringliggande konstruktioner och orsakar fuktskador.
