# Besiktningsprotokoll

Anticimex Försäkringsbesiktning i samarbete med Fastighetsbyrån

MÅTTSUND 4:48

SJÖTORPSVÄGEN 34  
975 95 LULEÅ

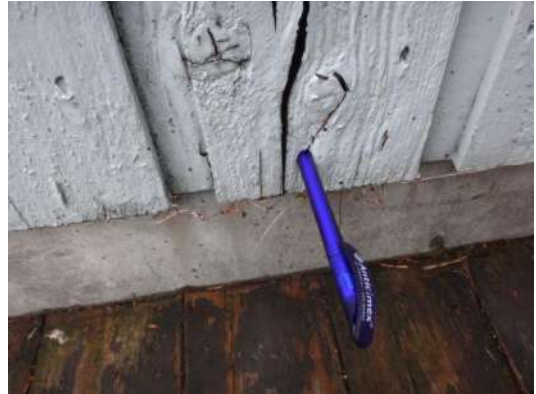
Fasadpanelen är i behov av målning/underhåll.

- Torksprickor och färgflag förekommer på fasadpanelen.
- Rötskador förekommer på fasadpanelens nedre del på enstaka ställen.

Fasadpanel och träkonstruktioner där målning-/underhållsbehov finns riskerar pga. sämre vattenavvisande förmåga att få fuktskador.

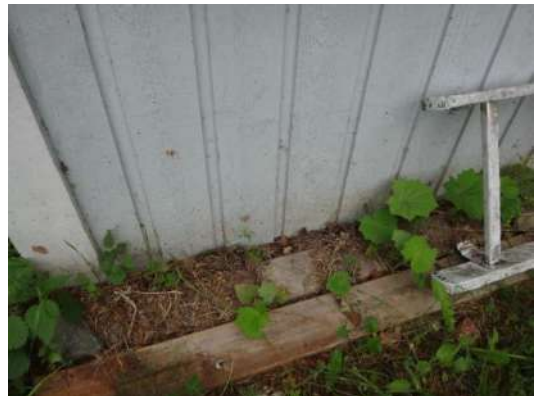
Fasadpanel slutar nära mark på framsida hus.

Då fasadpanelen slutar nära mark så innebär detta en ökad risk för att fukt sugas upp i fasadpanelen med fukt- och rötskador i väggkonstruktionen som möjlig följd.

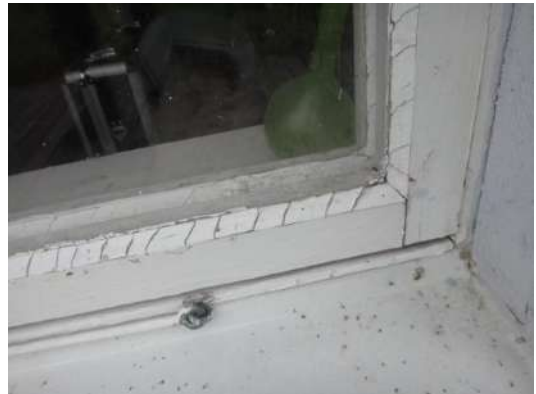
Kittsprickor förekommer på äldre kopplade 1+1 glasfönster.

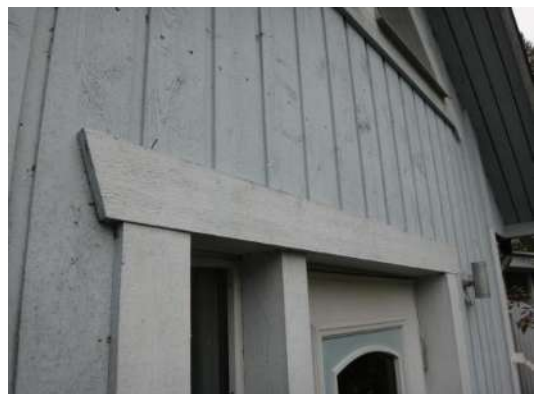
Överbleck finns inte ovan entré- och altandörrar.

När det inte finns något bleck ovanför dörren, så ökar risken att vatten rinner in och orsakar fuktskador.

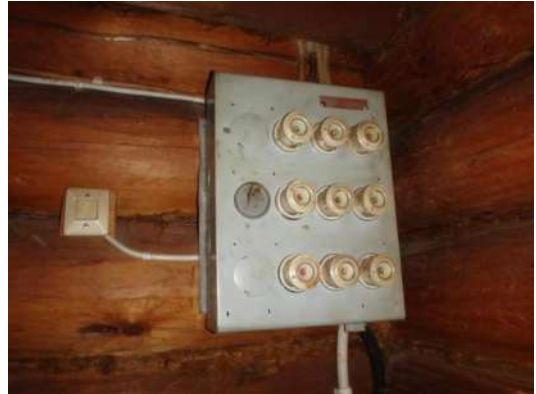
Jordfelsbrytare finns inte installerad vid elcentralen.

Gruppförteckning över elcentralen saknas

Upprätta en gruppförteckning med hjälp av en behörig elektriker och anslå den i närheten av elcentralen.

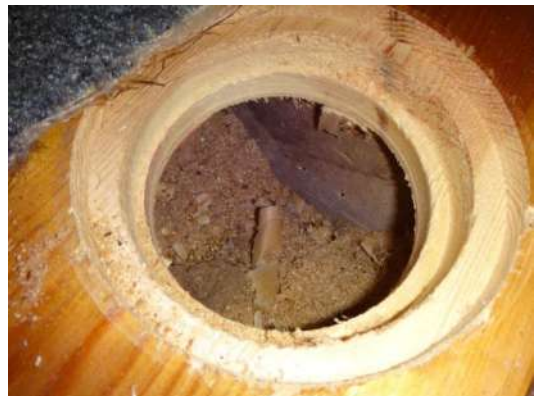
Vid kontroll av golvkonstruktionen ovan torpargrunden uppmättes fuktvärden under kritisk fuktnivå för mikrobiell tillväxt och normal lukt upplevdes.

Risk för mikrobiell tillväxt föreligger om den relativa fuktigheten (RF) i den omgivande luften är över 75% vilket i furuvirke motsvarar en fuktkvot (FK) på 17%.

Provhål i golv nära yttervägg och innervägg mot pannrum:

RF uppmättes till 70% vid 15°C.

FK i golvås uppmättes stickprovsvis till 14 - 15%.

Golvbjälklaget ovan den uteluftsventilerade torpargrunden riskerar på grund av naturlig fuktpåverkan att drabbas av fuktskador. Detta i sin tur kan leda till mikrobiella skador (angrepp av mikroorganismer, rötsvampar etc.) som kan resultera i att mikrobiell lukt sprids till boendemiljön
