# Besiktningsprotokoll

Anticimex Försäkringsbesiktning i samarbete med Fastighetsbyrån

SNISSHOLMEN 1:3

FSBS-5317-21523491

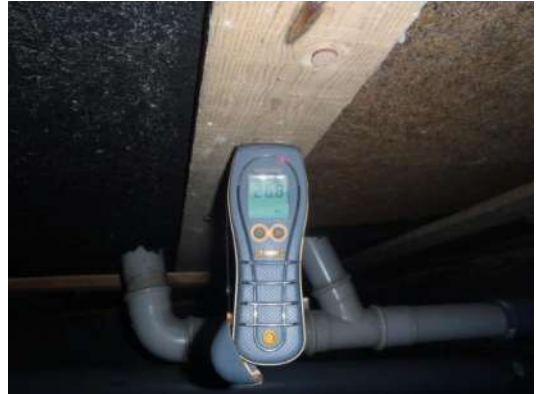
### Krypgrund /Grovkällare

- Vid kontroll av konstruktion i krypgrund uppmättes fuktvärden över kritisk nivå för mikrobiell tillväxt och mikrobiell lukt upplevdes.
- Rikligt med organiskt material finns mot marken.

Kontroll av konstruktion utfördes genom stickprovsvis mätning i blindbotten.

Fuktkvoten uppmättes till 27 %  
Risk för mikrobiell tillväxt föreligger om den relativa fuktigheten (RF) i den omgivande luften är över 75 % vilket i furuvirke motsvarar en fuktkvot (FK) på 17 %.

En fördjupad undersökning rekommenderas för att konstatera orsak till och omfattning av uppmätta fuktvärden samt den mikrobiella lukten i krypgrunden.

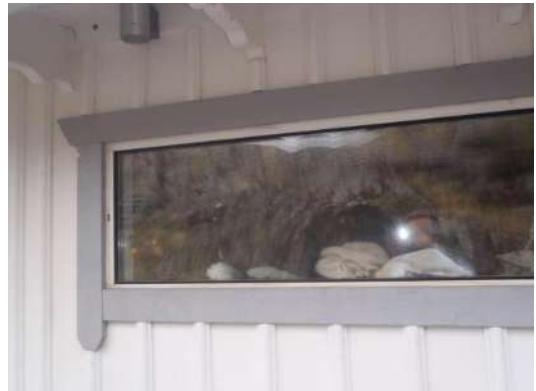
### Fönster

- På Entréhallen saknas fönsterbleck och fönster är monterat liggande men är avsett för stående montering.

Detta medför risk att vatten rinner in i väggen vilket kan leda till fuktskador i väggkonstruktionen.

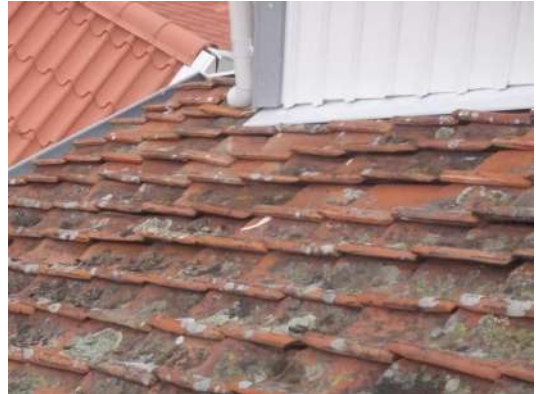
### Tak

- Yttertaket är äldre och tegelpannor mot framsidan är skadade.

Takpannor och underlagspapp har enligt vår bedömning en begränsad livslängd. Eftersom husets taktäckning är äldre har det ett minskat motstånd mot vatteninträngning. Detta i sin tur kan leda till fuktskador på träläkt och vidare ner i takkonstruktionen.

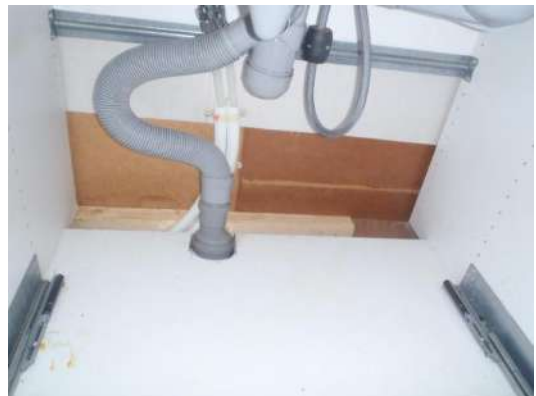
#### Entréplan / Kök

- Vattentät skåpsinklädnad saknas i diskbänksskåp.  
- Avstängningskran för diskmaskin saknas ovan diskbänk.

Risk finns att eventuellt läckage inte upptäcks, vilket kan leda till fuktskador i omkringliggande konstruktioner.

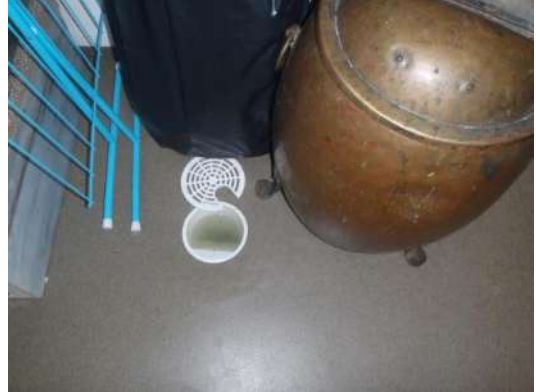
### Entréplan / Tvättstuga

- Våtrummet har äldre ytskikt.
- Klämring är lös i golvbrunnen. (Denna används dock inte vid dagligt bruk)

Då funktionen, som innebär att ytskiktet/tätskiktet skall vara vattentätt, kan vara nedsatt finns risk att vatten tränger igenom ytskiktet/tätskiktet med vattenskador i omkringliggande konstruktioner som följd.

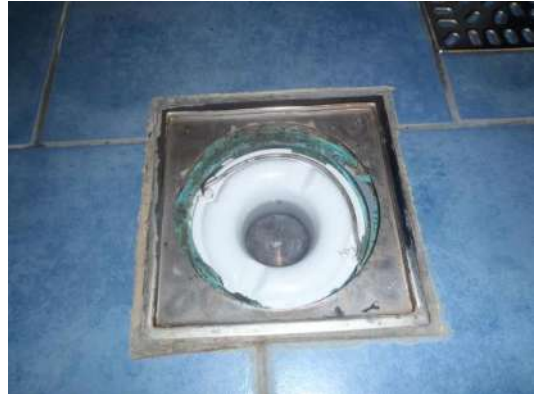
### Entréplan / Dusch/Wc

- Inbyggd spolcistern till wc saknar skvallerrör.

Risk finns att eventuellt läckage inte upptäcks, vilket kan leda till fuktskador i omkringliggande konstruktioner.

- Golvbrunnsmanschett är felmonterad i golvbrunn.
- Golvfall är bristfälligt då det endast finns lokalt i duschzon.

När brunnsmanschetten är felmonterad i golvbrunnen innebär det risk för fuktskador. Vatten kan tränga ner i omkringliggande konstruktioner med fuktrelaterade skador som följd.

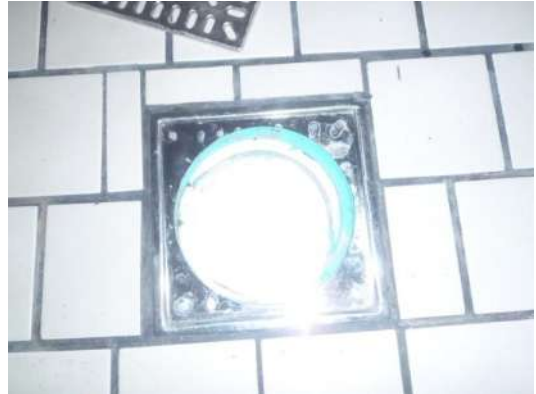
### Övre plan / Dusch/Wc

- Inbyggd spolcistern till wc saknar skvallerrör.

Risk finns att eventuellt läckage inte upptäcks, vilket kan leda till fuktskador i omkringliggande konstruktioner.

- Golvbrunnsmanschett är felmonterad i golvbrunn.

När brunnsmanschetten är felmonterad i golvbrunnen innebär det risk för fuktskador. Vatten kan tränga ner i omkringliggande konstruktioner med fuktrelaterade skador som följd.
