# Besiktningsprotokoll

Anticimex Försäkringsbesiktning i samarbete med Fastighetsbyrån

RIPAN 7

LINDVÄGEN 26

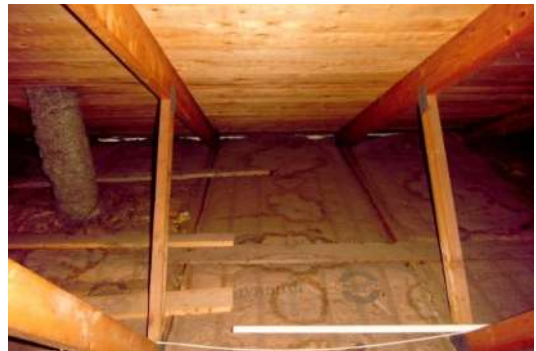
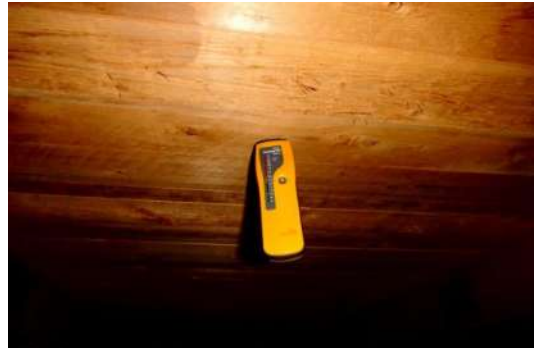
### Nockvind

Äldre fuktfläckar i underlagstak och på isoleringen. Fanns troligen innan takrenovering.

På vinden uppmättes fuktvärden under kritisk fuktnivå för mikrobiell tillväxt och normal lukt upplevdes.

Fuktkvoten i underlagstak/takbjälkar uppmättes till 12 %.

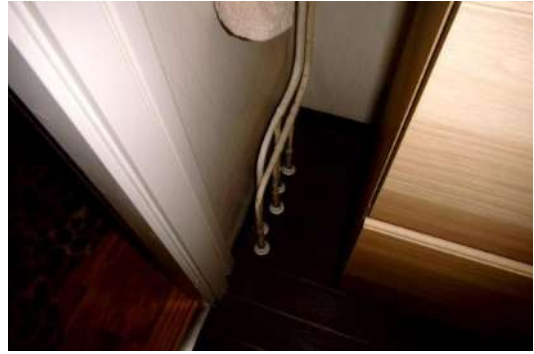
### Källarplan / Dusch/Wc

Rörgenomföring finns i golv utanför duschzon.

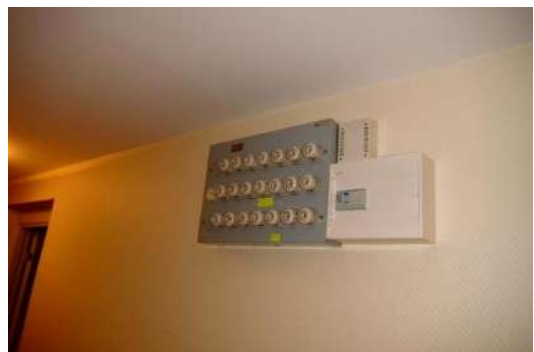
### Källarplan / Passage

El-central.

Jordfelsbrytare finns installerad vid elcentralen.

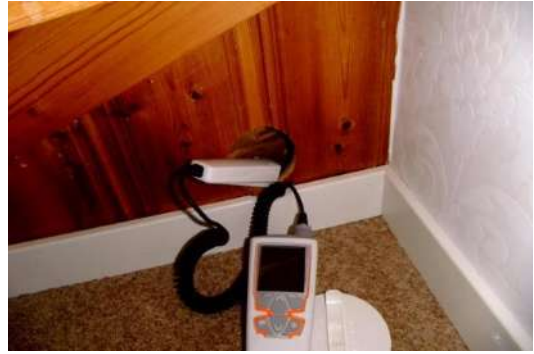
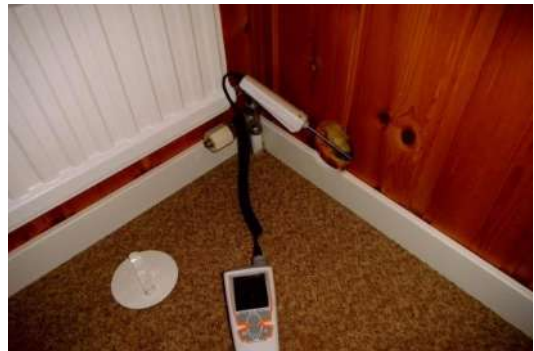
### Källarplan / Gillestuga

I källaren noterades en avvikande lukt framförallt i gillestugan och bekymret är med största sannolikhet det uppreglade golvet och utreglade väggarna i källaren, rekommendation går att läsa i protokollet.

Källare med påreglade ytterväggar finns i gillestugan och uppreglat golv i gillestugan/tv-rum.

Kontroll av golvkonstruktionen är inte utfört pga golvvärme.

Konstruktion golv enligt tidigare besiktning: betongplatta, pallningsvirke, träreglar, isolering, spånskiva, ytskikt.

Kontroll av väggkonstruktion utfördes i befintliga hål i gillestugan.

Konstruktion vägg: betong, träläkt, isolering och träpanel.

Vid kontroll av väggkonstruktionen uppmättes fuktvärden under kritisk fuktnivå för mikrobiell tillväxt, dock upplevdes mikrobiellukt i provhålet.

Rekommenderar att de beskrivna konstruktionerna avlägsnas.

De frilagda betongytorna rengörs noggrant och skyddssaneras med fungicidpreparat.

Golvytan återställs med fuktsäker konstruktion, ex. klinker.

Väggytor återställs med fuktsäker konstruktion, ex. putsas och målas med kalkfärg/silikatfärg.

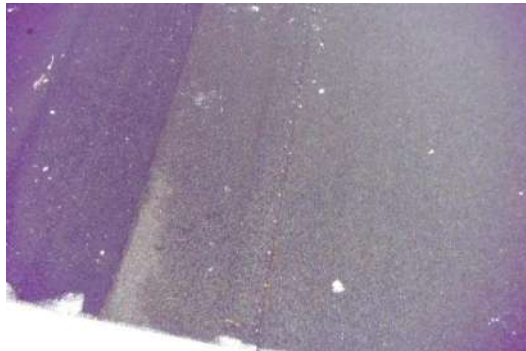
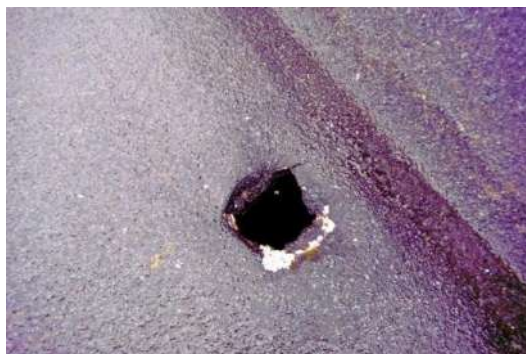
### Tak

Takpappen över carport är spikad och vissa otätheter och sprickor noterades.

Rekommenderar att fackman kontaktas för bedömning och åtgärd.
