# Besiktningsprotokoll

Anticimex Försäkringsbesiktning i samarbete med Fastighetsbyrån

BROBY 1:4

FSBS-2217-21674381

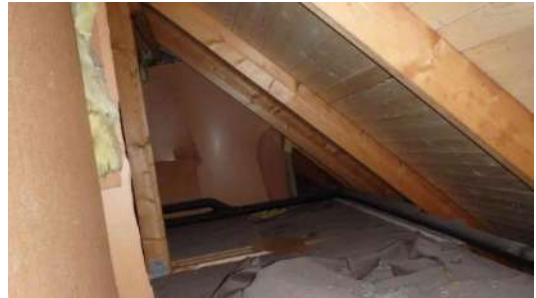
Landgång finns inte.

Utrymmet mellan ytter- och innertak har inte kunnat besiktigas då det saknas landgång över isolering. Vi rekommenderar att en landgång monteras och att kompletterande besiktning utförs av utrymmet.

Dock har inspektion gjorts från luckan. Fuktkvoten i underlagstak/takbjälkar uppmättes till 10%.

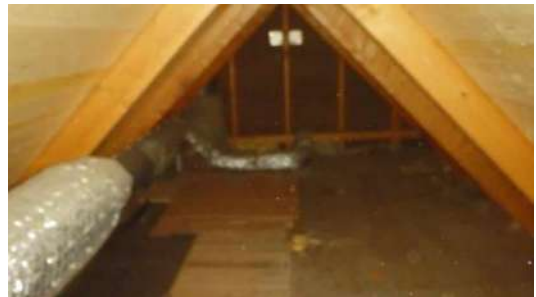
På vinden uppmättes fuktvärden under kritisk fuktnivå för mikrobiell tillväxt och normal lukt upplevdes.

Fuktkvoten i underlagstak/takbjälkar uppmättes till 8 %.

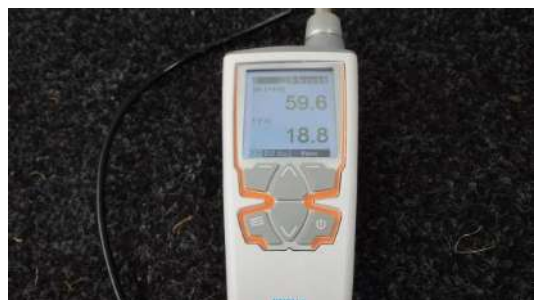
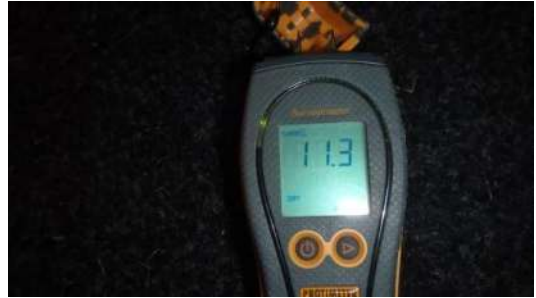
Vid kontroll av konstruktionen uppmättes fuktvärden under kritisk fuktnivå för mikrobiell tillväxt och normal lukt upplevdes.

Befintlig konstruktion riskerar på grund av naturlig fuktpåverkan att drabbas av fuktskador. Detta kan i sin tur leda till mikrobiella skador som kan resultera i att mikrobiell lukt sprids till boendemiljön.

Relativ fuktighet uppmättes till 59-60 % i yttervägg och Fuktkvoten 11-12 % i syllregeln mot betongplattan.

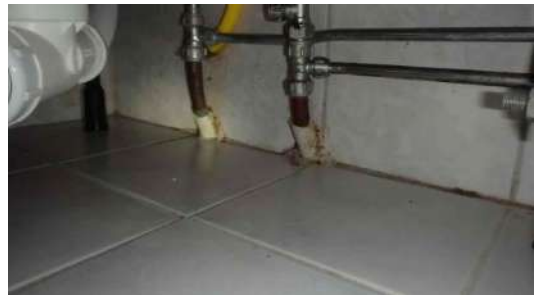
Rör genomföring finns för nära vägg/ golv

Det finns risk att tätskiktet inte har kunnat anslutas på ett rätt sätt, vilket kan leda till fuktskador.

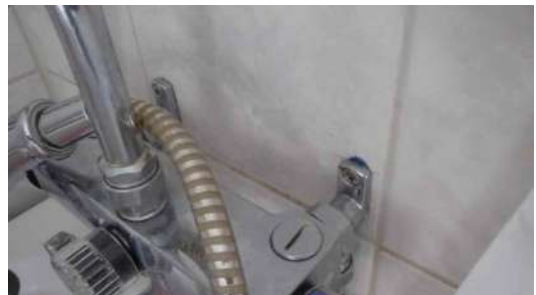
Badkarsblandare är lös i infästning mot vägg.

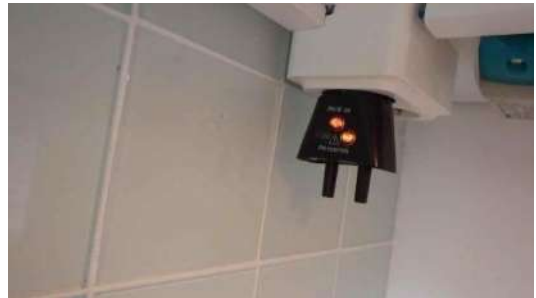
Funktionskontroll av vägguttag

Vid stickprovskontroll av jordade vägguttag i utrymmet noterades inga avvikelser.

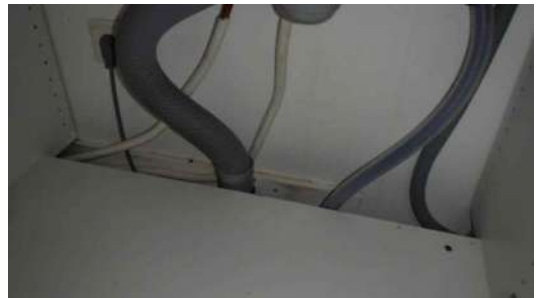
Fuktskydd i diskbänksskåp

När det inte finns ett fuktskydd i diskbänksskåpet så finns det risk att vatten, på grund av smygläckage från rörledningar, inte upptäcks. Det kan då tränga in i omkringliggande konstruktioner och orsaka fuktskador.

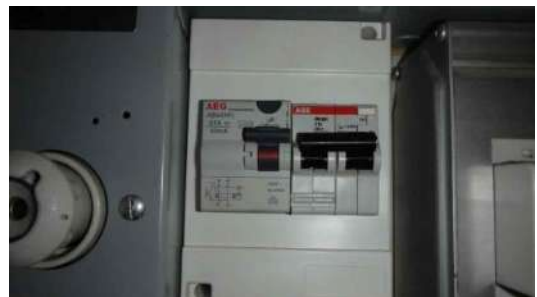
EI-central.

Jordfelsbrytare finns installerad vid elcentralen.
