## Överlåtelsebesiktning FB Steg 2 Plus

| Fastighetsuppgifter | | Uppdragsgivare | |
|---|---|---|---|
| Fastighetsbeteckning: | Mellösa-Näs 1:57 | Namn: | Kristoffer Gustavsson & Emma |
| Gatuadress: | Bragegatan 6 | Postadress: | Bragegatan 6 |

| Besiktningsuppgifter | | | |
|---|---|---|--|
| Besiktningsdatum: | 2017-10-05 | Köparen omgång datum: | |

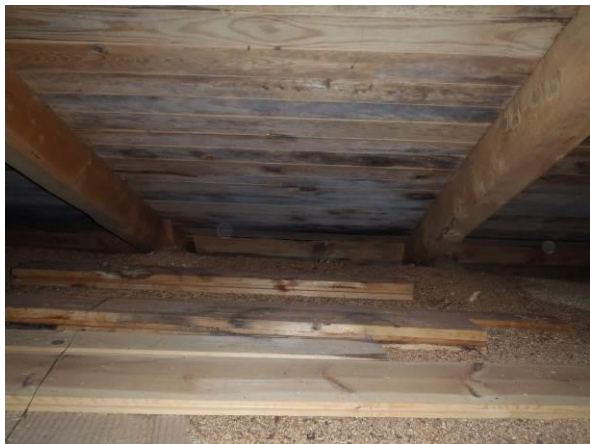
Pos 1

| Bedömningsskala:<br>Byggnadsdel | 1. Utan anmärkning | | | | 2. Påpekande<br>Anmärkning | 3. Bör åtgärdas | 4. Ej besiktningsbart |
|---|---|---|---|---|---|---|---|
| Vindsutrymme | | X | | | Mikrobiell påväxt förekommer på yttertakets insida i begränsad omfattning, bör kontrolleras regelbundet. | | |

Mikrobiell påväxt på yttertaketets insida.

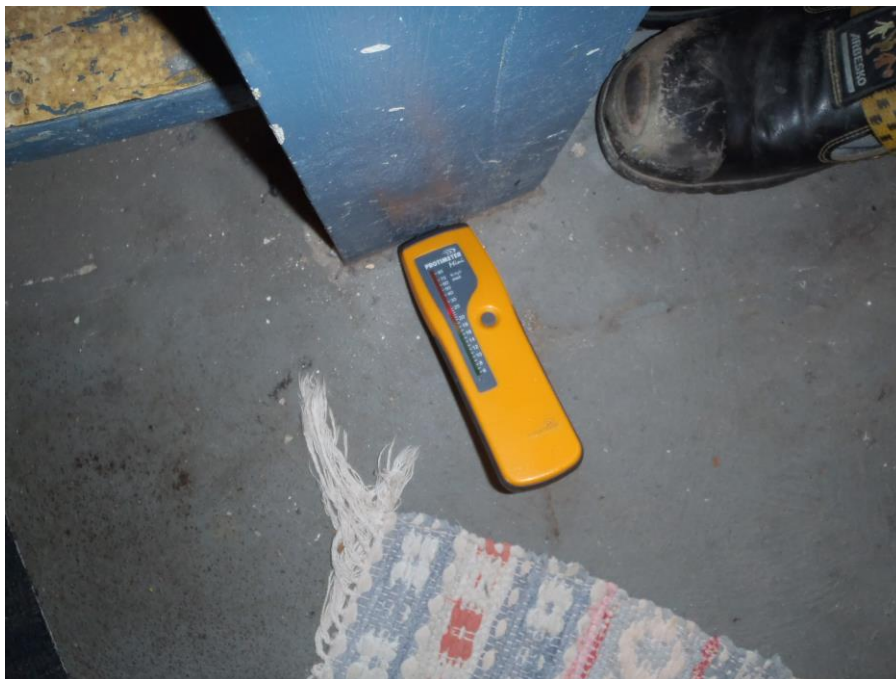
Fuktkvotsmätning är utförd i trästolpe på källartrappa. FK 20-22 % kunde uppmätas.

Det kritiska gränsvärdet för mikrobiell tillväxt brukar anges till ca 17% fuktkvot (FK) eller ca 70-75% relativ fuktighet (RF).

Stickprovsmässig fuktmätning är utförd och förhöjda fuktvärden kunde uppmätas.
