## Överlåtelsebesiktning FB Steg 2 Plus

Fastighetsbeteckning: Mätaren 1  
Gatuadress: Mätargatan 8  
Ort: Flen  
Kommun: Flen

Internt uppdragsnr besiktning: B17-1202  
Besiktningdatum: 2017-10-05  
Besiktningförrättare: Pontus Petersson  
Närvarande: Anne-Maj Berg

Byggnadsbeskrivning: 1-plans parhus med källare i suterräng

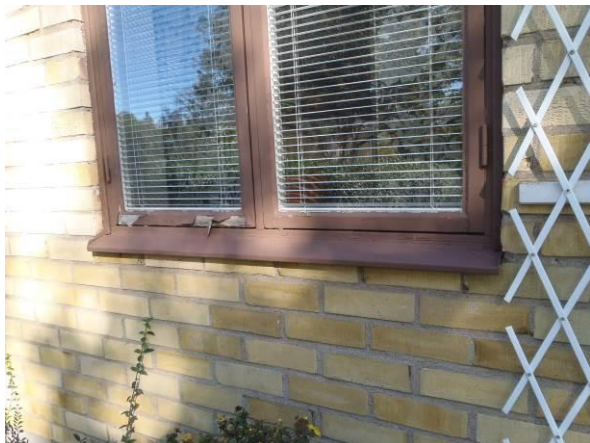
Pos 1

| Bedömningsskala:<br>Byggnadsdel | 1. Utan anmärkning | | | | 2. Påpekande<br>Anmärkning | 3. Bör åtgärdas | 4. Ej besiktningbart |
|---|---|---|--|--|---|---|---|
| Fönster/Dörrar | | X | | | Färgflagor, kittsläpp och målningsbehov på fönster mot baksidan. | | |

Färgflagor på fönster.

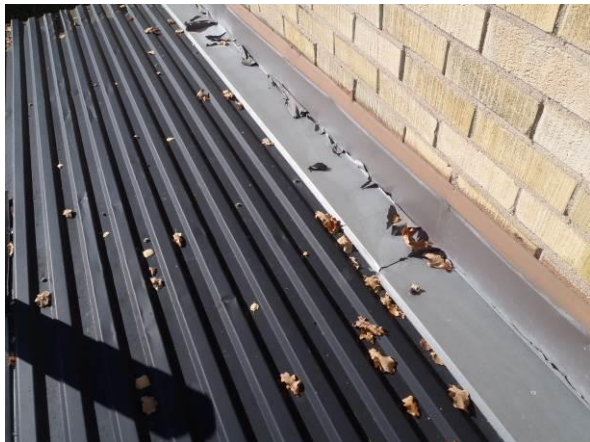
Pos 2

Färgflagor på plåt.

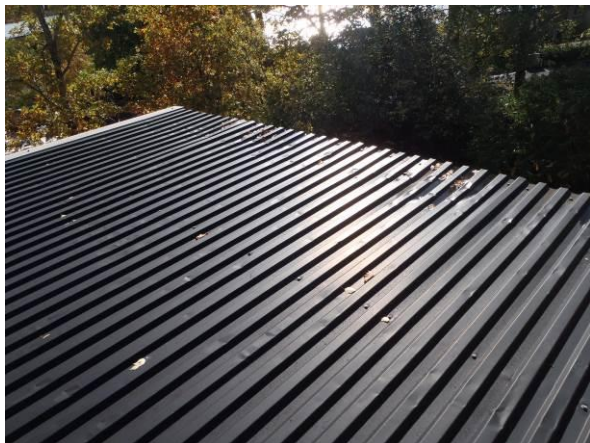
Pos 3

| Bedömningsskala:<br>Byggnadsdel | 1. Utan anmärkning | | | | 2. Påpekande<br>Anmärkning | 3. Bör åtgärdas | 4. Ej besiktningbart |
|---|---|---|--|--|---|---|---|
| Yttertak | | X | | | Taket har äldre standard och takpappen och takpannornas tekniska livslängd anses vara förbrukad, se även info på protokollets näst sista sida Pos. 2. Någon takpanna är sprucken och några ligger ur läge vid skorsten. Lavpåväxt. Mindre bakfall på plåttak, plåt bucklig vid takfot. Färgflagor på plåtar. | | |

Bakfall på plåttak.

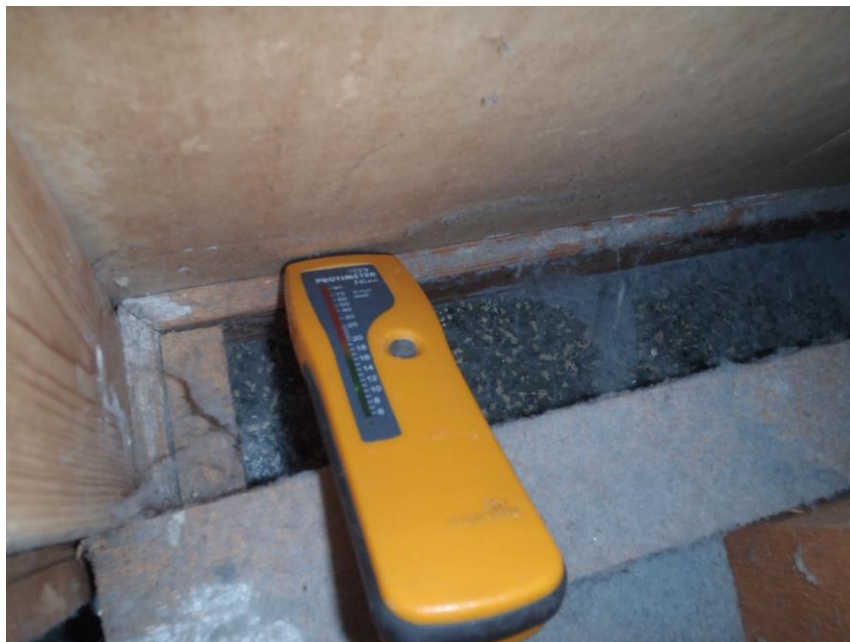
Fuktkvotsmätning är utförd i nederkant av utreglad vägg i gillestugan och i golvlist direkt mot betong i sovrum mot baksidan. FK 12-14 % kunde uppmätas på båda platserna.

Det kritiska gränsvärdet för mikrobiell tillväxt brukar anges till ca 17% fuktkvot (FK) eller ca 70-75% relativ fuktighet (RF).
