# Besiktningsprotokoll

Anticimex Försäkringsbesiktning i samarbete med Fastighetsbyrån

TOVRIDA 2:44

FSBS-3117-21856106

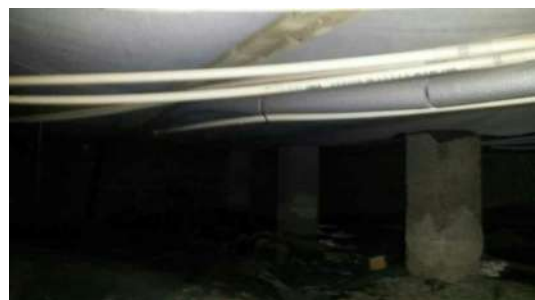
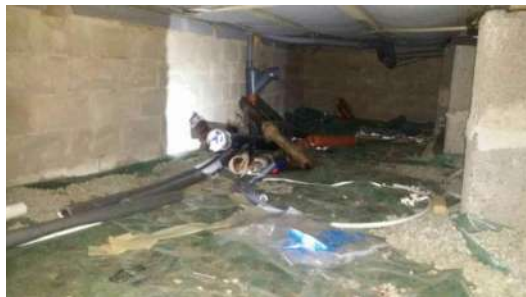
Vid kontroll av konstruktionen i krypgrund uppmättes fuktvärden under kritisk fuktnivå för mikrobiell tillväxt och normal lukt upplevdes.

Golvbjälklaget ovan den uteluftsventilerade krypgrunden riskerar på grund av naturlig fuktpåverkan att drabbas av fuktskador. Detta i sin tur kan leda till mikrobiella skador (angrepp av mikroorganismer, rötsvampar etc.) som kan resultera i att mikrobiell lukt sprids till boendemiljön. Fuktkvoten uppmättes till 13,2 %.

En del gamla avloppsrör och övrigt skräp förekommer i krypgrunden, detta bör rensas bort.  
Bräddor förekommer som är tryckimpregnerade i grunden, vid fuktig miljö kan dessa avge en kemisk lukt, som kan sprida sig upp till bomiljön.

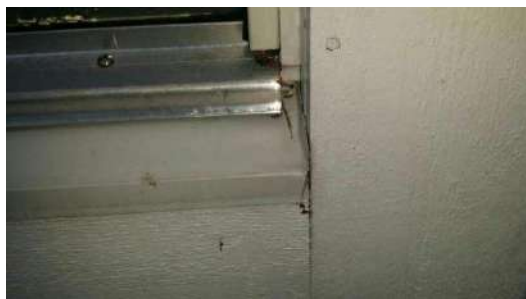
Fönsterbleck är monterade mot fönstersmyg.

Rekommendation är att tätar dessa fackmässigt.  
Observera att exempelvis silikon har en begränsad livslängd.
