# **KNIVSTA ÄNGBY 1:33**

**Bandyvägen 28**

**Överlåtelsebesiktning**  
**2017-10-16**

### ÖVERLÅTELSEBESIKTNING FÖR SÄLJARE ENLIGT SBR-MODELLEN

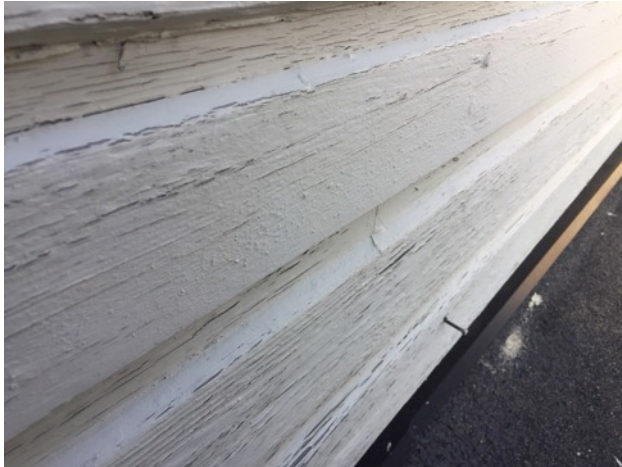
| Fasad | Färgsläpp på fasad ovan tak och på gavel mot granne |

Färgsläpp på vissa fasader

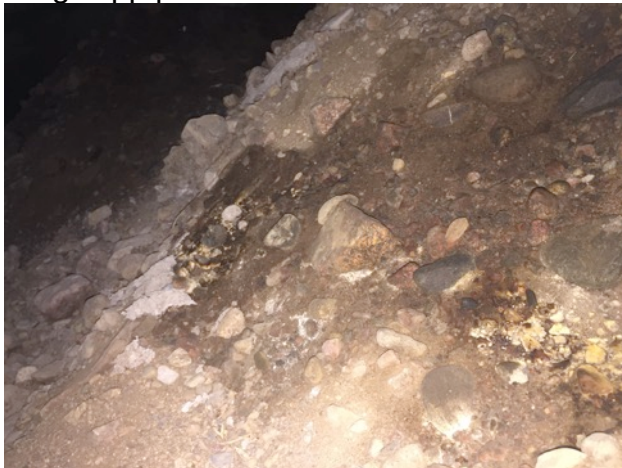
| <u>Grundläggning</u> | Markplast saknas i grund<br>Fuktigt på mark utmed grundmur |

**Mark/grund** Teknisk livslängd på utvändigt fuktskydd, ex dräneringsledningar, brukar anges till ca. 20 - 25 år dvs. dessa detaljer är åldersmässigt avskrivna och man har att räkna med att utvändigt fuktskydd på grunden ej fungerar tillfredsställande. Mark som sluttar mot huset och stuprör som avslutar invid hus, kan vid nederbörd eller bevattning medföra en ökad fuktighet i marken intill huset. En kryppgrund är en känslig konstruktion ur fuktsynpunkt sett, bland annat beroende på årstidsvariationer i temperatur och fuktbelastning från mark. Under de perioder då lufttemperaturen utomhus är högre än i kryputrymmet, kommer varm fuktig luft in i ett kallare utrymme och höjer den relativa luftfuktigheten. Betongplatta på mark utan underliggande isolering och övergolvskonstruktion ovan betongen så som i tvättstugan är riskkonstruktion pga. bland annat att fukt naturligt kan transporteras kapillärt genom betongen upp till material typ golvbeläggning väggsyllar osv. Detta kan orsaka mikrobiella skador och lukt.

Fuktigt på mark i krypgrund längst med kantbalk

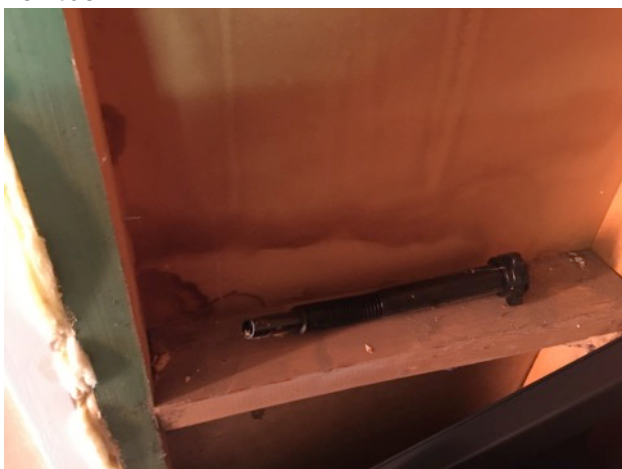
| Garage | Fuktrosor noteras på vägg vid garageport |

| <b>Garage</b> | Fuktindikering har utförts på rinnmärken vid garageport i garage. Inga förhöjda fuktvärden indikerades vid besiktningstillfället. |

Rinnmärken i garage

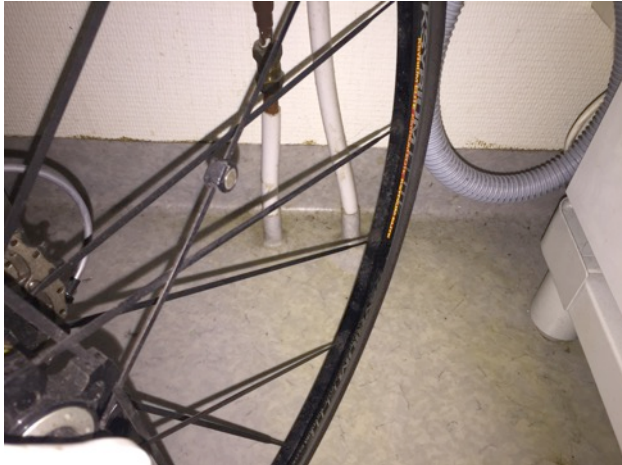
| Tvättstuga | Golvbrunn saknas i utrymme<br>Trycksatta rörgenomföringar i golv<br>Sår i matta noteras<br>Övergolvskonstruktion ovan betong noteras<br>Mekanisk frånluft saknas |

Trycksatta rörgenomföringar i våtrumsgolv

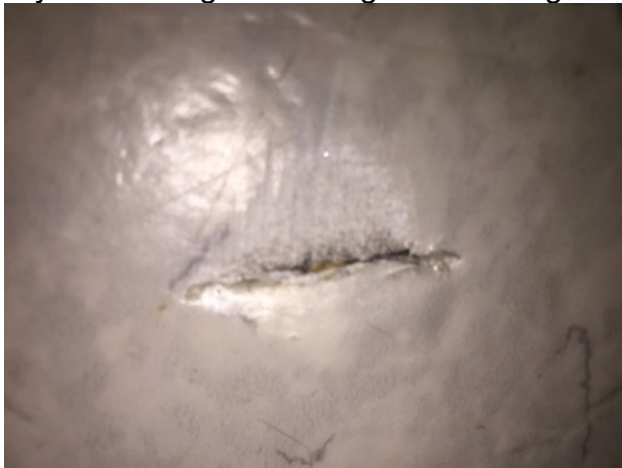
| <b>Våtrum entréplan</b> | Fuktindikering har utförts på golv tvättstuga. Inga förhöjda fuktvärden indikerades vid besiktningstillfället. |

Sår i matta i tvättstuga

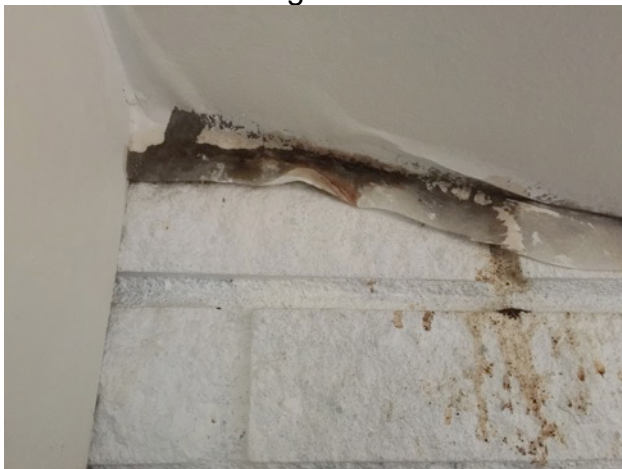
| Loft | Missfärgat i takvinkel mot tegelfasad |

| <b>Loft</b> | Fuktindikering har utförts på missfärgning i takvinkel på loftet mot tegelvägg. Inga förhöjda fuktvärden indikerades vid besiktningstillfället. |

Missfärgat i takvinkel på loft

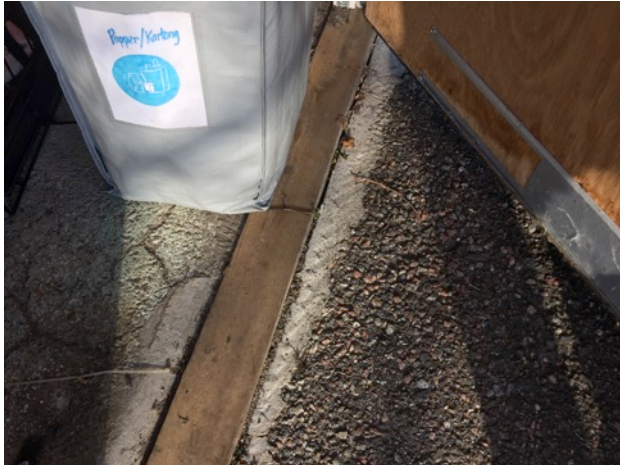
| Fönster/dörrar | Tröskel till garageport i kontakt med mark |

Tröskel i kontakt med mark

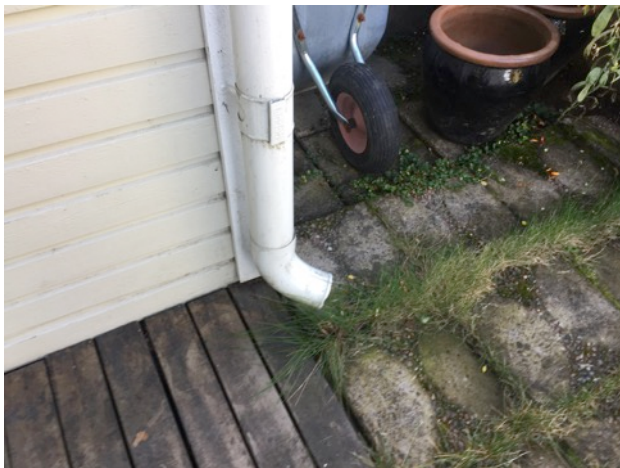
| Mark m.m. | Mark lutar mot hus på baksida<br>Stuprör från förrådstak leder ej ner i markledning |

Stuprör avslutar invid hus

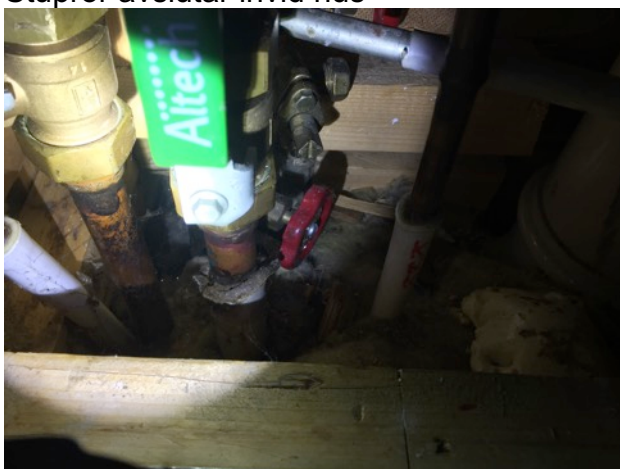
| <b>Wc</b> | Ej fuktsäkert installationsutrymme under handfat<br>Barracudatak<br>Mekanisk frånluft saknas |

Ej fuktsäkert installationsutrymme

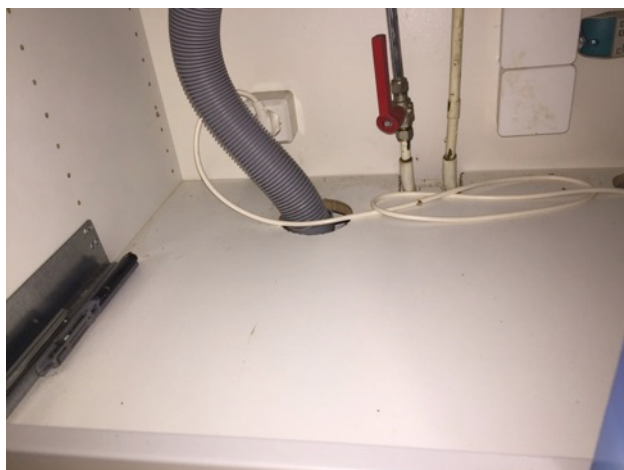
| <b>Kök</b> | Ej fuktsäker botten i diskbänkskåp |

Ej fuktsäker botten i diskbänkskåp
