## Överlåtelsebesiktning FB Steg 2 Plus

| Fastighetsuppgifter | | Uppdragsgivare | |
|---|---|---|---|
| Fastighetsbeteckning: | Hällefors Bruk 1:108 | Namn: | Peter & Margareta Larsson |
| Gatuadress: | Bruksallén 12 | Postadress: | Bruksallén 12 |

| Besiktningsuppgifter | | | |
|---|---|---|--|
| Besiktningsdatum: | 2017-10-16 | Köpargenomgång datum: | |

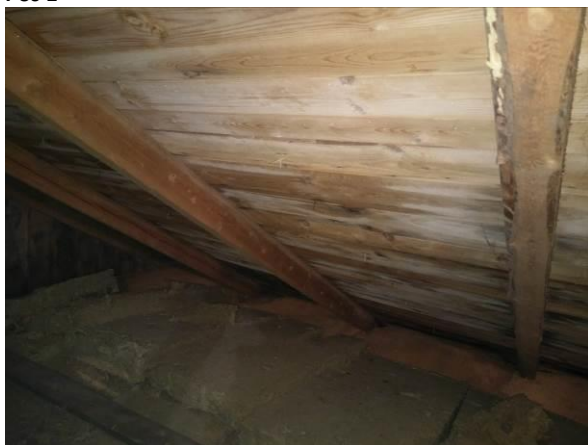
Pos 1

| Bedömningsskala:<br>Byggnadsdel | 1. Utan anmärkning | | | | 2. Påpekande<br>Anmärkning | 3. Bör åtgärdas | 4. Ej besiktningsbart |
|---|---|---|---|---|---|---|---|
| Vindsutrymme | | | X | | Några mindre pågående takläckage. Mikrobiell påväxt ner mot takfot. Rötskada vid äldre läckageplats. Se kommentar och riskanalys. | | |

Mikrobiell påväxt på yttertaket insida.

För att utreda orsak till de mindre läckageplatser som finns rekommenderas att en utredning utförs.

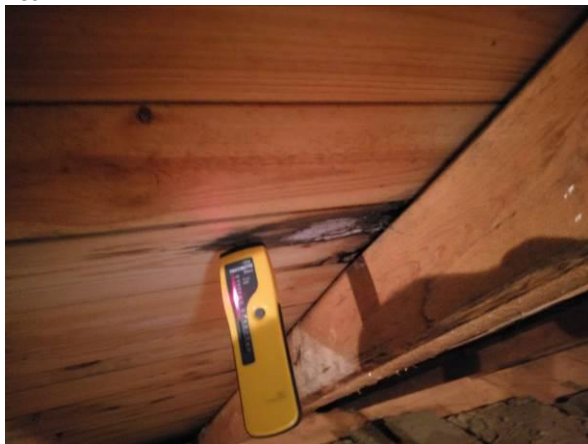
Pos 2

Mindre läckageplats.

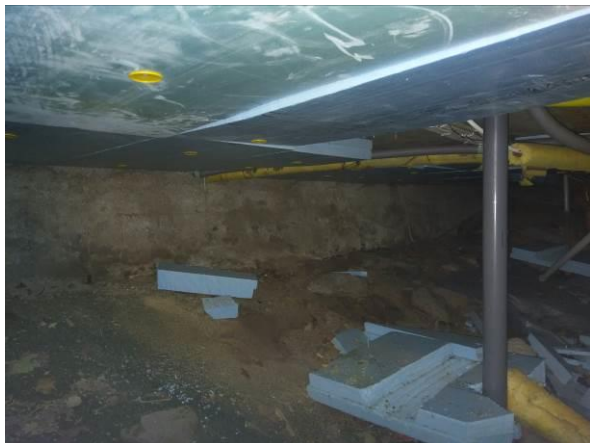
Pos 3

| Bedömningsskala:<br>Byggnadsdel | 1. Utan anmärkning | | | | 2. Påpekande<br>Anmärkning | 3. Bör åtgärdas | 4. Ej besiktningsbart |
|---|---|---|---|---|---|---|---|
| Krypgrund | | X | | | Organiskt material på markytan. Markplast finns ej. Mindre omfattning med mikrobiell påväxt förekommer. Golvbjälklag delvis tilläggsisolerat. Någon äldre rötskada vid golvbrunnen. Se kommentar och riskanalys. | | |

En torpargrund är en riskkonstruktion med avseende på fukt- och mikrobiella skador. För att säkert fastställa grundens funktion och golvbjälklagets kondition krävs alltid en fortsatt teknisk undersökning, se även info på protokollets sista sida Pos. 10.

Torpargrund.

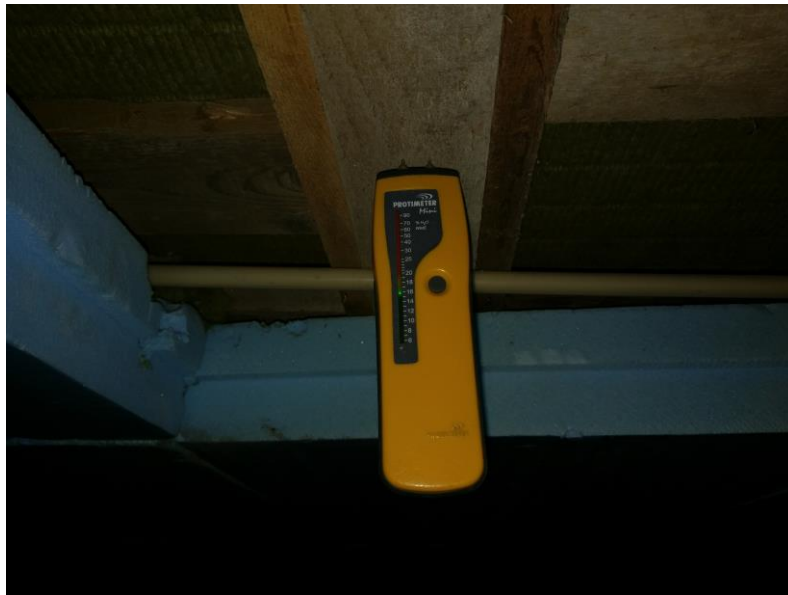
Fuktkvotsmätning är utförd i golvbjälklagets undersida. FK 16-17% kunde uppmätas.

Det kritiska gränsvärdet för mikrobiell tillväxt brukar anges till ca 17% fuktkvot (FK) eller ca 70-75% relativ fuktighet (RF).

En uteluftsventilerad kryppgrund/torpargrund har en naturlig fuktbelastning vid årstidsvariationerna i temperatur och fuktighet vilket kan leda till att skador och lukt uppstår.

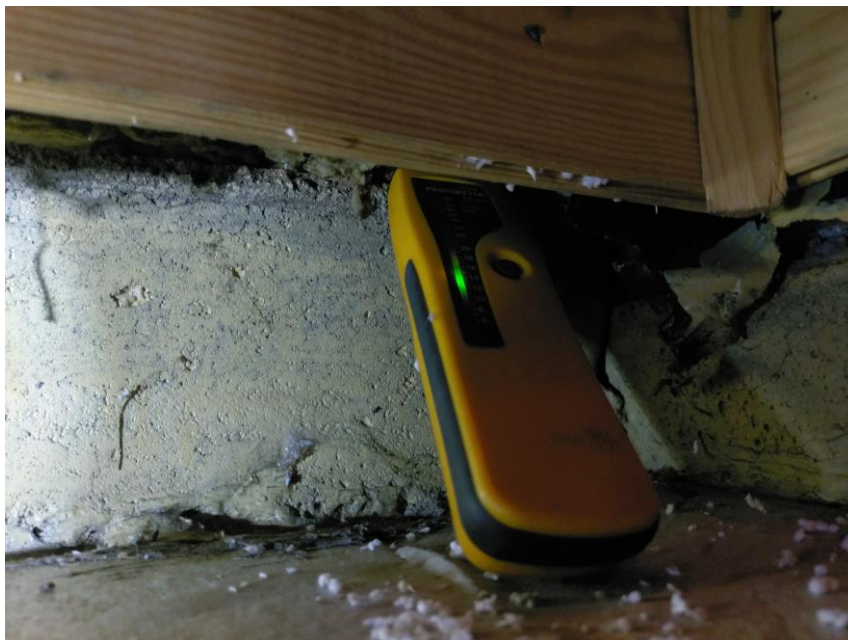
Fuktkvotsmätning är utförd i träregel i nederkant av den utreglade väggen. FK 14 % kunde uppmätas.

Det kritiska gränsvärdet för mikrobiell tillväxt brukar anges till ca 17% fuktkvot (FK) eller ca 70-75% relativ fuktighet (RF).

Äldre byggnader har ej ett fullgott skydd mot fukt från underliggande mark, detta på grund av att det förekommer finkornigt material under grundmurarna och ev. betongplattan. Det kan innebära förhöjda fuktvärden i betongplatta och grundmurar. Vid förhöjd fuktighet med träkonstruktioner typ väggsyllar och golvkonstruktioner i kontakt med betongplatta och grundmurar finns risk för fuktrelaterade skador.

Stickprovsmässig fuktmätning är utförd och inga förhöjda fuktvärden eller avvikande lukter kunde kännas.
