## Överlåtelsebesiktning FB Steg 2 Plus

Fastighetsbeteckning: Orrhammar 1:124  
Gatuadress: Nyponvägen 124  
Ort: Flen  
Kommun: Flen

Internt uppdragsnr besiktning: B17-1276  
Besiktningdatum: 2017-10-19  
Besiktningförrättare: Pontus Petersson  
Närvarande: Stefan Johansson

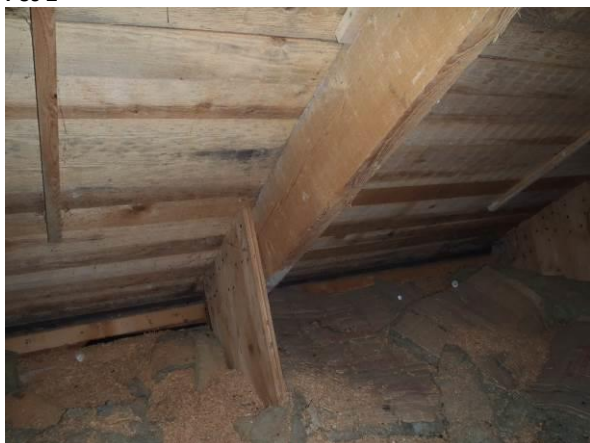
Pos 2

| Bedömningsskala:<br>Byggnadsdel | 1. Utan anmärkning | | | | 2. Påpekande<br>Anmärkning | 3. Bör åtgärdas | 4. Ej besiktningsbart |
|---|---|---|---|---|---|---|---|
| Kattvind 1 | | X | | | Lokalt mikrobiell påväxt på yttertakets insida över entré. | | |

Lokalt mikrobiell påväxt på yttertaketets insida.

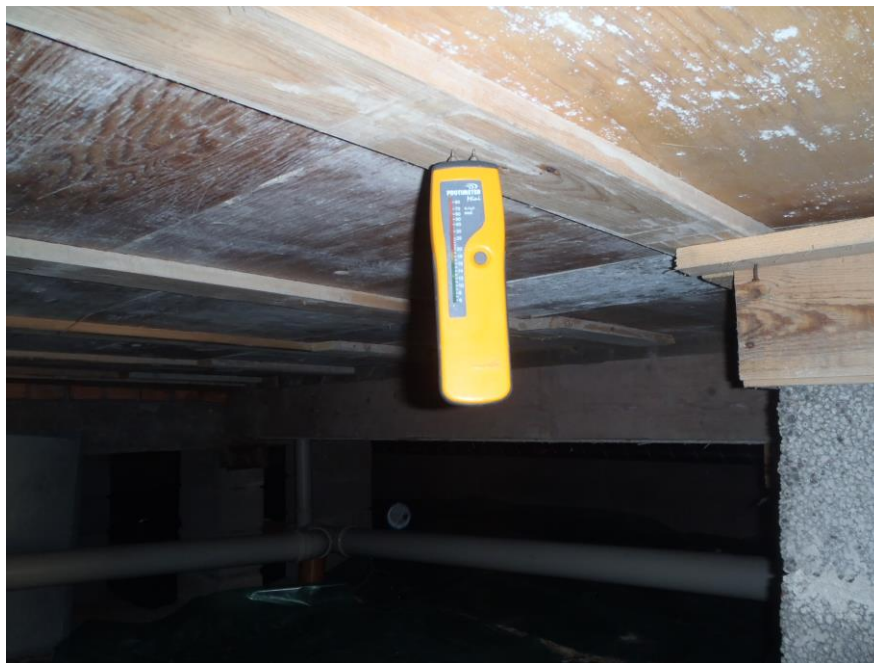
Fuktkvotsmätning är utförd i golvbjälklagets undersida i krypgrunden under huset samt i gästhusdelen. FK 12% kunde uppmätas i krypgrunden under huset och FK 18% kunde uppmätas i gästhus/verkstadens krypgrund/källare.

Det kritiska gränsvärdet för mikrobiell tillväxt brukar anges till ca 17% fuktkvot (FK) eller ca 70-75% relativ fuktighet (RF).
