# Besiktningsprotokoll

Anticimex Försäkringsbesiktning i samarbete med Fastighetsbyrån

GÄDDAN 40

NOTÖVÄGEN 17

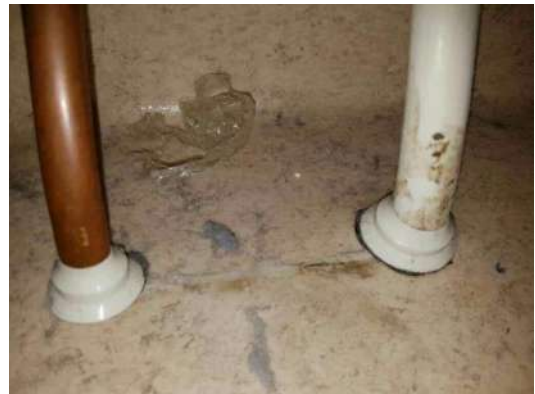
Skarv börjar krypa mellan rör i golv.

Detta medför en ökad risk för fuktrinrängning med fuktrelaterade skador på den bakomliggande konstruktionen som möjlig följd.
