## Överlåtelsebesiktning FB Steg 2 Plus

| Fastighetsuppgifter | | Uppdragsgivare | |
|---|---|---|---|
| Fastighetsbeteckning: | Forellen 5 | Namn: | Nils-Erik & Eva-Lott Carlsson |
| Gatuadress: | Åsgatan 14 | Postadress: | Åsgatan 14 |

| Besiktningsuppgifter | | | |
|---|---|---|--|
| Besiktningsdatum: | 2017-11-13 | Köparen omgång datum: | |

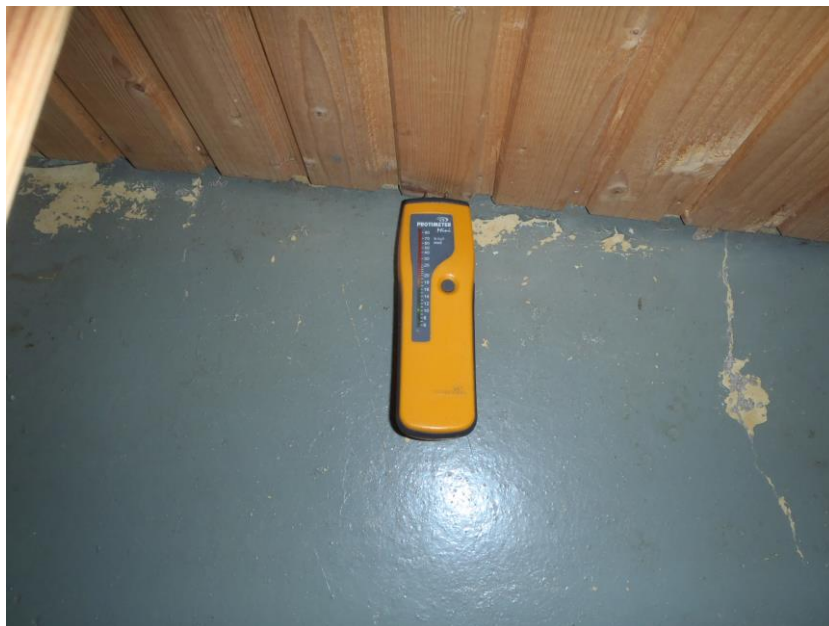
| Bedömningsskala: | 1. Utan anmärkning | | | | 2. Påpekande | 3. Bör åtgärdas | 4. Ej besiktningsbart |
|---|---|---|---|---|---|---|---|
| Bastu | | X | | | Utreglad vägg i utrymmet, distans mellan vägg grundmurar.<br>Färgsläpp i golv. Se kommentar och riskanalys. | | |

Fuktkvotsmätning när utförd i nederkant av utreglad vägg i bastun samt i träkonstruktion i matkällaren. FK 12% kunde uppmätas i nederkant av utreglad vägg och FK 10-12% i trädetaljer mot betong i matkällaren.

Det kritiska gränsvärdet för mikrobiell tillväxt brukar anges till ca 17% fuktkvot (FK) eller ca 70-75% relativ fuktighet (RF).
