## Överlåtelsebesiktning FB Steg 2 Plus

| Fastighetsuppgifter | | Uppdragsgivare | |
|---|---|---|---|
| Fastighetsbeteckning: | Flenmo 2:47 | Namn: | Inger Andersson |
| Gatuadress: | Flensvägen 30 | Postadress: | Drottninggatan 17 A |

| Besiktningsuppgifter | | | |
|---|---|---|--|
| Besiktningsdatum: | 2017-11-16 | Köparen omgång datum: | |

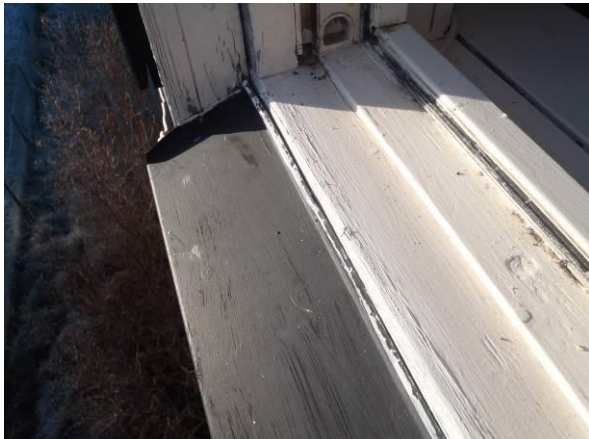
Pos 1

| Bedömningsskala:<br>Byggnadsdel | 1. Utan anmärkning | | | | 2. Påpekande<br>Anmärkning | 3. Bör åtgärdas | 4. Ej besiktningsbart |
|---|---|---|---|---|---|---|---|
| Fönster/Dörrar | | X | | | Äldre fönsterkassetter förekommer, se därför info på protokollets sista sida pos. 11. Färgflagor på några fönster. Fönsterbleck är otäta mot karm på några fönster. Rötskador i nederkant av balkongdörr. | | |

Otätt fönsterbleck.

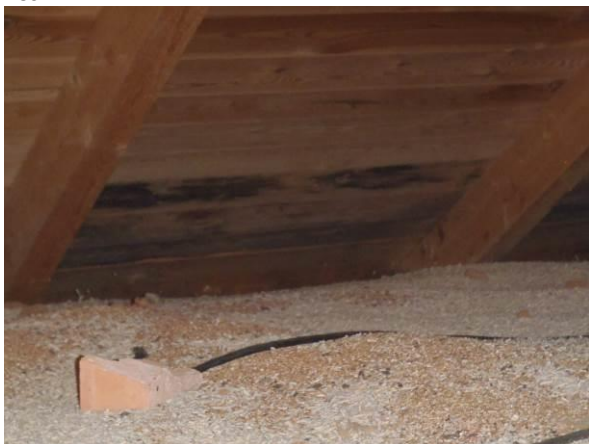
Pos 2

| Bedömningsskala:<br>Byggnadsdel | 1. Utan anmärkning | | | | 2. Påpekande<br>Anmärkning | 3. Bör åtgärdas | 4. Ej besiktningsbart |
|---|---|---|---|---|---|---|---|
| Vindsutrymme | | X | | | Mikrobiell påväxt ner mot takfot i begränsad omfattning. Missfärgningar vid genomföringar i yttertak. | | |

Mindre omfattning med mikrobiell påväxt ner mot takfot på vind.

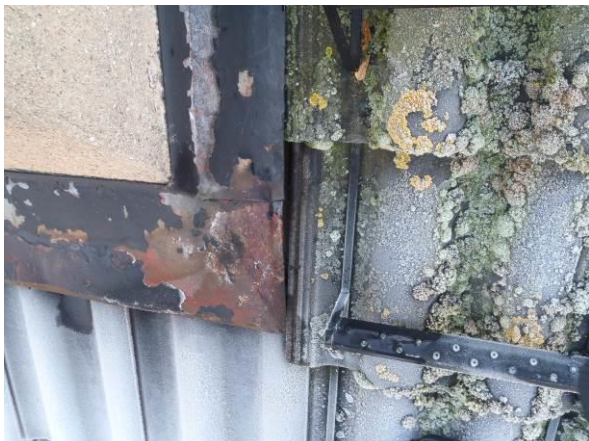
Pos 3

| Bedömningsskala:<br>Byggnadsdel | 1. Utan anmärkning | | | | 2. Påpekande<br>Anmärkning | 3. Bör åtgärdas | 4. Ej besiktningsbart |
|---|---|---|---|---|---|---|---|
| Yttertak | | X | | | Nocktättningsband finns ej. Takpannor på branta delar ej spikade/skruvade. Otätt mellan plåtskoning på skorsten och takpannor. Övre taksteg släppt. | | |

Otätt runt plåtskoning på skorsten.

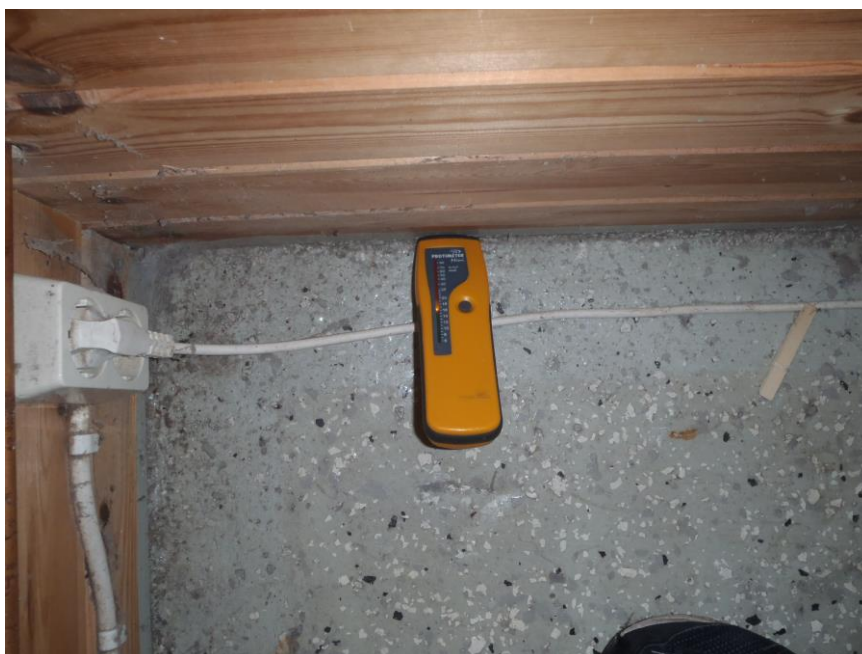
Fuktkvotsmätning är utförd i utreglad vägg i tvättstuga och förråd. FK 16-20 % kunde uppmätas.

Det kritiska gränsvärdet för mikrobiell tillväxt brukar anges till ca 17% fuktkvot (FK) eller ca 70-75% relativ fuktighet (RF).
