## Överlåtelsebesiktning FB Steg 2 Plus

| Fastighetsuppgifter | | Uppdragsgivare | |
|---|---|---|---|
| Fastighetsbeteckning: | Orrhammar 1:196 | Namn: | Thomas Andersson |
| Gatuadress: | Violvägen 196 | Postadress: | Violvägen 196 |

| Besiktningsuppgifter | | | |
|---|---|---|--|
| Besiktningsdatum: | 2017-12-08 | Köpargenomgång datum: | |

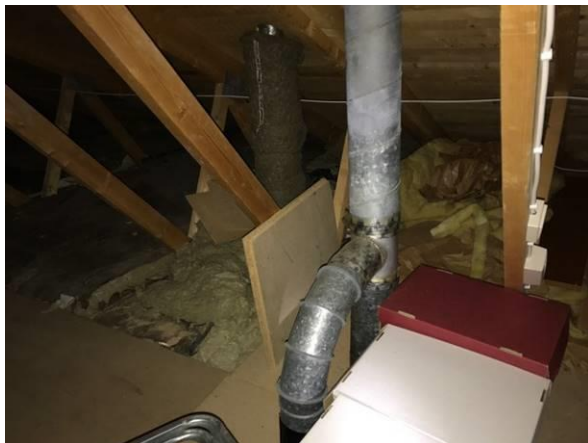
Pos 1

| Bedömningsskala:<br>Byggnadsdel | 1. Utan anmärkning | | | | 2. Påpekande<br>Anmärkning | 3. Bör åtgärdas | 4. Ej besiktningsbart |
|---|---|---|---|---|---|---|---|
| Vind | | X | | | Viss omfattning mikrobiell påväxt förekommer, bör kontrolleras regelbundet och åtgärdas i erforderlig omfattning om så anses nödvändigt. Ljus i dagen intill skorsten, papp bristfälligt uppvikt mot murstock. Mindre otät i papp vidnock intill spik, missfärgning på spånskiva på golvet. Ventilationskanal oisolerad. | | |

Oisolerad ventilationskanal på vind.

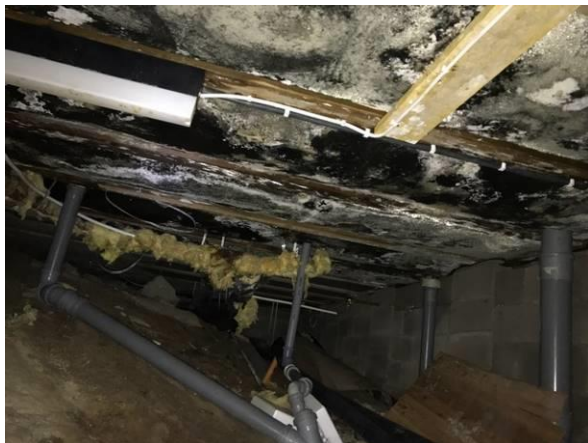
Pos 2

| Bedömningsskala:<br>Byggnadsdel | 1. Utan anmärkning | | | | 2. Påpekande<br>Anmärkning | 3. Bör åtgärdas | 4. Ej besiktningsbart |
|---|---|---|---|---|---|---|---|
| Krypgrund | | | X | | Fuktskada i bjälklag. Organiskt material och isolering på markytan. Berg i dagen. Delvis låg kryphöjd i grunden. Se kommentar och riskanalys samt invändigt/allmänt. | | |

Golvbjälklaget ovan den uteluftsventilerade kryppgrunden riskerar på grund av naturlig fuktpåverkan att drabbas av fuktskador. Detta i sin tur kan leda till mikrobiella skador (angrepp av mikroorganismer) som kan resultera i att mikrobiell lukt sprids till boendemiljön.

Fuktskada kryppgrund.

För att bestämma orsaken till och omfattningen av den vattenskada som upptäcktes i huset bör en fortsatt teknisk undersökning genomföras .

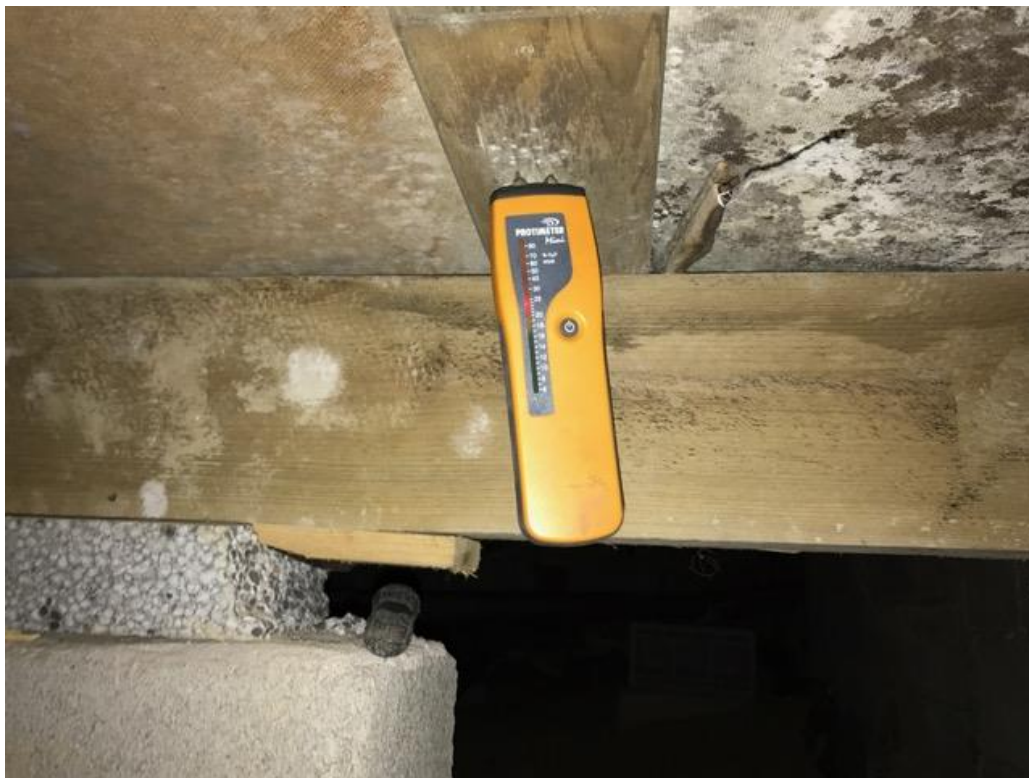
Fuktkvotsmätning utförd i krypgrunden. Fuktkvot över 28 % kunde uppmätas på flertalet platser.

Risk för mikrobiell tillväxt föreligger, om den relativa fuktigheten i träporer och omgivande luften är över ca 75%, vilket i furuvirke motsvarar en fuktkvot på 17%.
