## Överlåtelsebesiktning Steg 2 Plus

Fastighetsbeteckning: Tullnären 16  
Gatuadress: Follingegatan 22a  
Ort: Skänninge  
Kommun: Mjölby

Internt uppdragsnr besiktning: B17-1477  
Besiktningsdatum: 2017-12-20  
Besiktningsförrättare: Olle Hallén  
Närvarande: Säljare

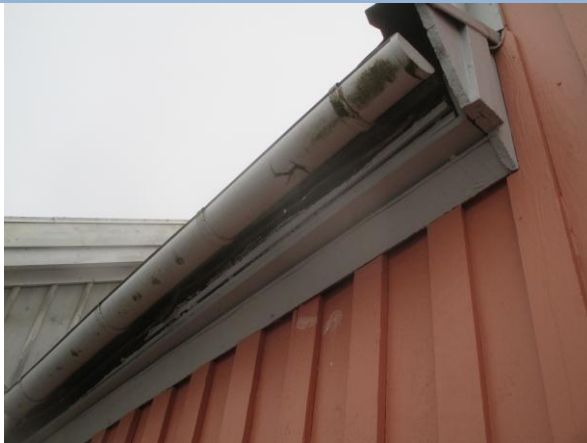
Pos 1

| Bedömningsskala:<br>Byggnadsdel | 1. Utan anmärkning | | | | 2. Påpekande<br>Anmärkning | 3. Bör åtgärdas | 4. Ej besiktningsbart |
|---|---|---|---|---|---|---|---|
| Hängrännor | | | X | | Flera läckage se risk C sid 5 | | |

C Brister i dagvattnets avledning kan leda till en ökad fuktbelastning mot fasad, sockel och grundkonstruktion med fuktrelaterade följdskador

Spräckt hängränna

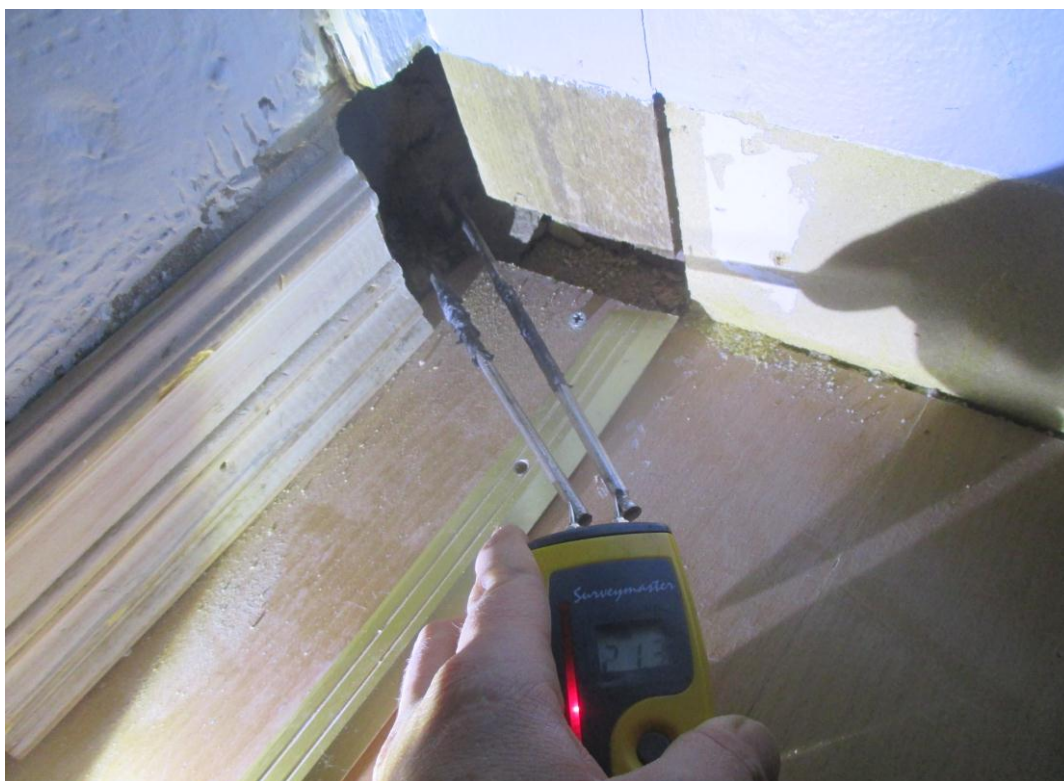
Vid stickprovskontroll i syllkonstruktion och väggreglar mättes ett förhöjt värde upp i sovrummet på entréplanet. En fuktkvot mättes upp på 21%.

Vid stickprovskontrollerna noterades flera väggar är tilläggsisolerade innifrån och uppgjuten betongplatta med ovanliggande platonmatta.

Vid stickprovsmässig fuktmätning noterades fuktvärde över gränsnivå.

Notera att stickprovsmässig undersökning är utförd och för att säkert fastställa konstruktionernas kondition och fuktstatus bör en mer omfattande undersökning utföras.
