## Överlåtelsebesiktning FB Steg 2 Plus

| Fastighetsuppgifter | | Uppdragsgivare | |
|---|---|---|---|
| Fastighetsbeteckning: | Svenstorp 1:43 | Namn: | Hanna Holmberg |
| Gatuadress: | Helgesvägen 3 | Postadress: | Helgesvägen 3 |

| Besiktningsuppgifter | | | |
|---|---|---|--|
| Besiktningsdatum: | 2018-01-05 | Köpargenomgång datum: | |

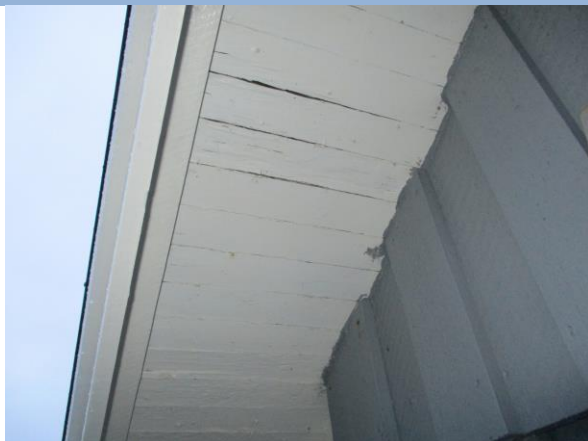
**Ev. bilder och beskrivningar****Pos 1**

| Bedömningsskala: | 1. Utan anmärkning | | | | 2. Påpekande | 3. Bör åtgärdas | 4. Ej besiktningsbart |
|---|---|---|---|---|---|---|---|
| Yttertak | | X | | | Yttertakstäckningen är av äldre standard. Röta noterades i råspånten i ett gavelutstick. Se kommentar/riskanalys. | | |

Då taktäckningen är av äldre standard har det ett minskat motstånd mot vatteninträngning. Detta i sin tur kan leda till fuktskador på takkonstruktionen vilket kan påverka byggnaden och dess inomhusklimat negativt. Lokal röta noterades också i råspånten i ett gavelutstick.

Röta i råspånt i takutstick

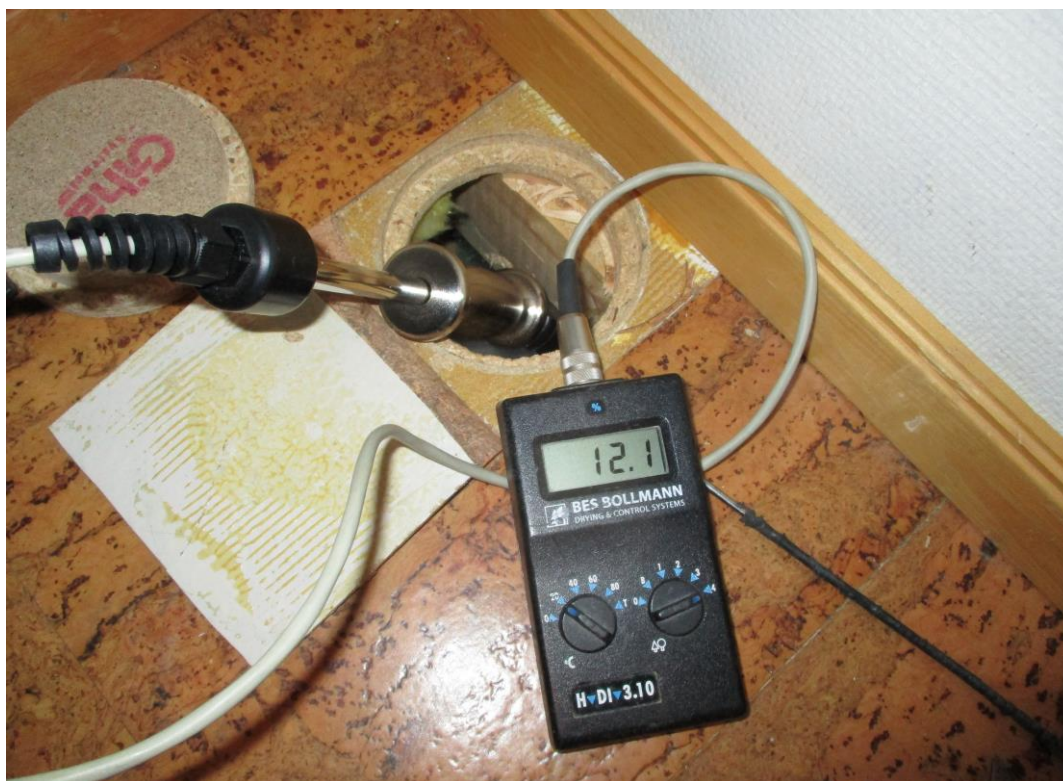
Kritiskt gränsvärde för \*mikrobiell tillväxt i trä är 17% fuktkvot.

Provhål togs upp i golvkonstruktionen i klädkammaren och där fuktkvoten uppmättes till 12,1 % i en golvregel och normal lukt upplevdes i provhål. Provhål togs upp i yttervägg i sovrum 2 och där fuktkvoten uppmättes till 10,1 % i ytterväggssyllen och normal lukt upplevdes i provhål.

Byggnaden är uppförd på betongplatta på mark som byggts på med uppreglad isolerad golvkonstruktion. Betongplattor av detta slag utsätts i regel mer eller mindre för permanent fuktpåverkan från angränsande mark vilket medför att mikrobiell tillväxt (mögel/bakterier) kan uppstå i organisk material i kontakt med plattan. Vidare är det känt att träskyddsbehandlat virke användes i stor utsträckning i syllkonstruktioner (nedre del av vägg) i hus som uppfördes under sextio- sjuttio- och åttiotalet vilket i många fall har medfört att en besvärande lukt har upplevts i byggnader. Det finns ingen information om att träskyddsbehandlat virke har använts i denna byggnad men det kan ej heller uteslutas.
