# Besiktningsprotokoll

Anticimex Försäkringsbesiktning i samarbete med Fastighetsbyrån

NORRA HAMMARS-HÖKHULT 2:276

SKRIDSKOVÄGEN 8

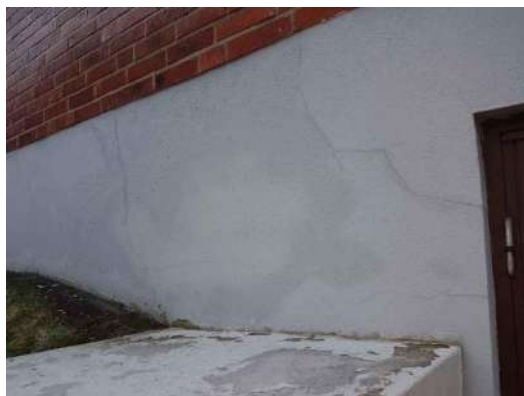
Sprickor finns i sockel.

Bedöms inte ha lett till några bakomvarande skador.

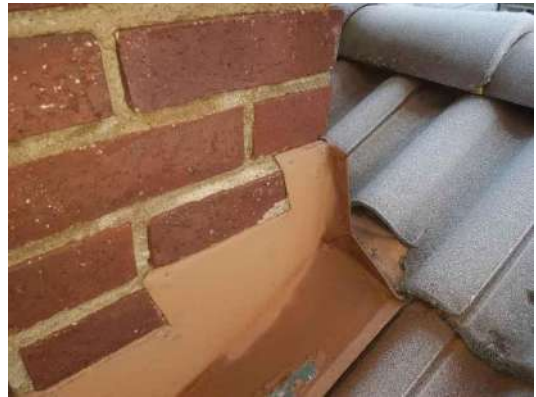
Plåt runt skorsten.

Plåt runt skorsten börjar släpp i infästningar. Bör ses över, annars kan det leda till fuktskador i bakomliggande konstruktioner.

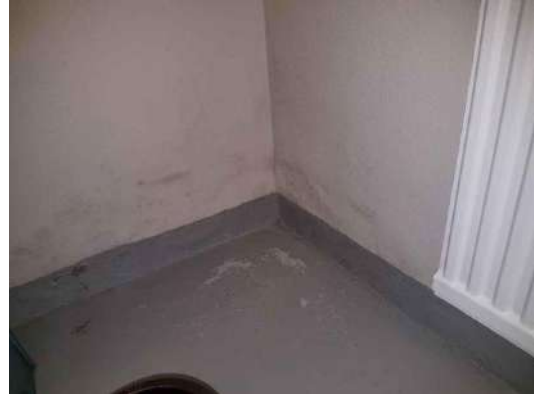
Utvändigt fuktskydd är äldre än 20 år.

Eftersom källarens utvändiga fuktskydd (dagvattensystem, dräneringssystem samt fuktskydd utvändigt källarytterväggarna) är äldre än 20 år, vilket betraktas som dessa delars genomsnittliga tekniska livslängd, så kan systemet ha nedsatt funktion. Lite tapet- och kakelsläpp förekommer. Men i stort ser källarväggarna bra ut.
