## Överlåtelsebesiktning FB Steg 2 Plus

K.B.9.4.5 E

| Fastighetsuppgifter | | Uppdragsgivare | |
|---|---|---|---|
| Fastighetsbeteckning: | Cellsinge 1:14 | Namn: | Karl Gösta Ingvar Söderkvist |
| Gatuadress: | Cellsings Allé 8 | Postadress: | Backluravägen 33 lgh 1108 |

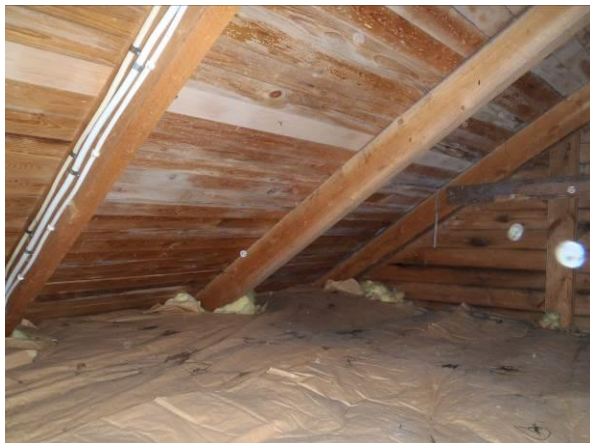
Pos 1

| Bedömningsskala:<br>Byggnadsdel | 1. Utan anmärkning | | | | 2. Påpekande<br>Anmärkning | 3. Bör åtgärdas | 4. Ej besiktningsbart |
|---|---|---|--|--|---|---|---|
| Kattvind 2 | | X | | | Mikrobiell påväxt på yttertakets insida. | | |

Mikrobiell påväxt på yttertaketets insida i begränsad omfattning.

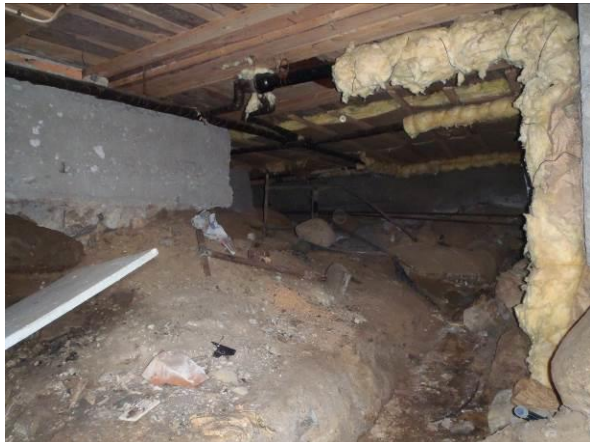
Pos 2

| Bedömningsskala:<br>Byggnadsdel | 1. Utan anmärkning | | | | 2. Påpekande<br>Anmärkning | 3. Bör åtgärdas | 4. Ej besiktningsbart |
|---|---|---|---|---|---|---|---|
| Torpargrund | | X | | | Organiskt material på markytan och markplast finns ej. Se kommentar och riskanalys samt protokollets sista sida kontroll av konstruktion. | | |

Krypgrund.

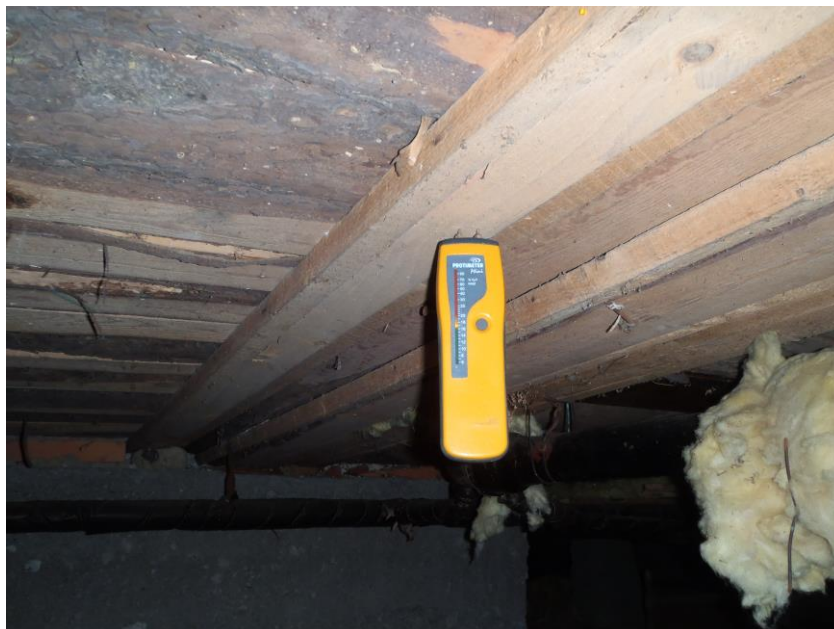
Fuktkvotsmätning är utförd på flertalet platser på golvbjälklagets undersida(trossbotten). FK 17% kunde uppmätas i torpargrunden. FK 17% kunde även uppmätas i golvbjälklaget i källaren med pannrum.

Det kritiska gränsvärdet för mikrobiell tillväxt brukar anges till ca 17% fuktkvot (FK) eller ca 70-75% relativ fuktighet (RF).

En uteluftsventilerad kryppgrund/torpargrund har en naturlig fuktbelastning vid årstidsvariationerna i temperatur och fuktighet vilket kan leda till att skador och lukt uppstår.

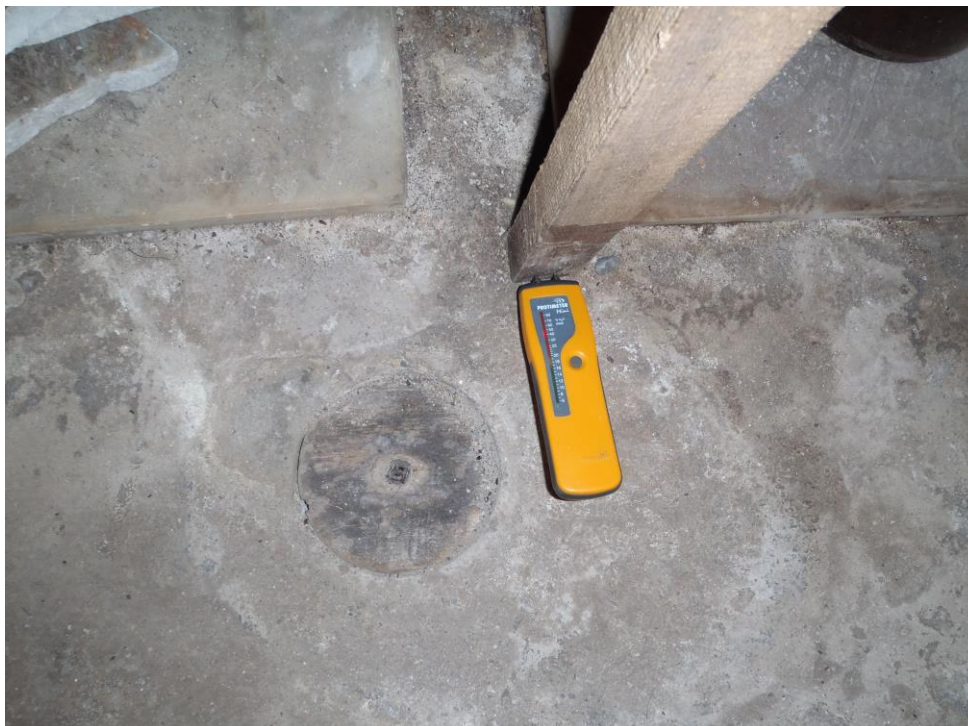
Fuktkvotsmätning är utförd i träkonstruktion i matkällaren. FK 22% kunde uppmätas.  
Fuktkvotsmätning är även utförd i golvvjälklaget i pannrum. FK 18% kunde uppmätas.

Det kritiska gränsvärdet för mikrobiell tillväxt brukar anges till ca 17% fuktkvot (FK) eller ca 70-75% relativ fuktighet (RF).

Äldre byggnader har ej ett fullgott skydd mot fukt från underliggande mark, detta på grund av att det förekommer finkornigt material under grundmurarna och ev. betongplattan. Det kan innebära förhöjda fuktvärden i betongplatta och grundmurar. Vid förhöjd fuktighet med träkonstruktioner typ väggsyllar och golvkonstruktioner i kontakt med betongplatta och grundmurar finns risk för fuktrelaterade skador.

Stickprovsmässig fuktmätning är utförd. Förhöjda fuktvärden kunde uppmätas.
