## Överlåtelsebesiktning FB Steg 2 Plus

| Fastighetsuppgifter | | Uppdragsgivare | |
|---|---|---|---|
| Fastighetsbeteckning: | Bävern 15 | Namn: | Göran & Lillemor Fredriksson |
| Gatuadress: | Januarivägen 9 A | Postadress: | Januarivägen 9 A |

| Besiktningsuppgifter | |
|---|---|
| Besiktningsdatum: | 2018-01-18 |

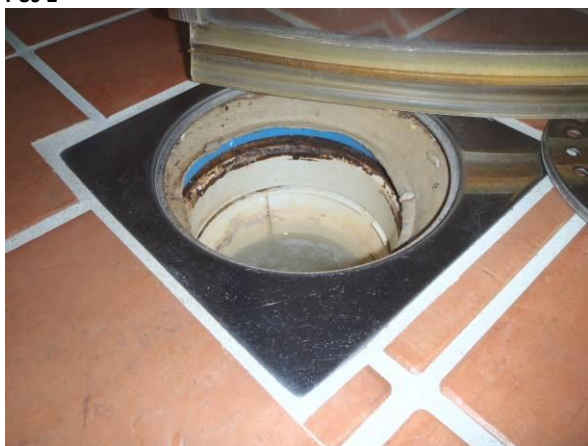
Pos 1

| Bedömningsskala:<br>Byggnadsdel | 1. Utan anmärkning | | | | 2. Påpekande<br>Anmärkning | 3. Bör åtgärdas | 4. Ej besiktningsbart |
|---|---|---|--|---|---|---|---|
| Duschrum | | X | | | Golvbrunnen är placerad för nära vägg. Klämringen är ej nedtryckt mot brunnsbotten. Förhöjningsring finns i golvbrunnen. | | |

Golvbrunn med förhöjningsring och klämring som ej är helt nedtryckt.

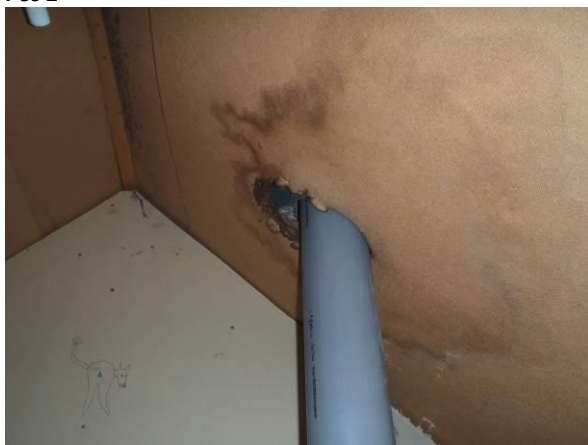
Pos 2

| Bedömningsskala:<br>Byggnadsdel | 1. Utan anmärkning | | | | 2. Påpekande<br>Anmärkning | 3. Bör åtgärdas | 4. Ej besiktningsbart |
|---|---|---|--|---|---|---|---|
| Vindsutrymme | | X | | | Missfärgningar finns vid genomföringar i yttertak. Inga förhöjda fuktvärden vid besiktningstillfället. | | |

Missfärgning vid genomföring i yttertak.

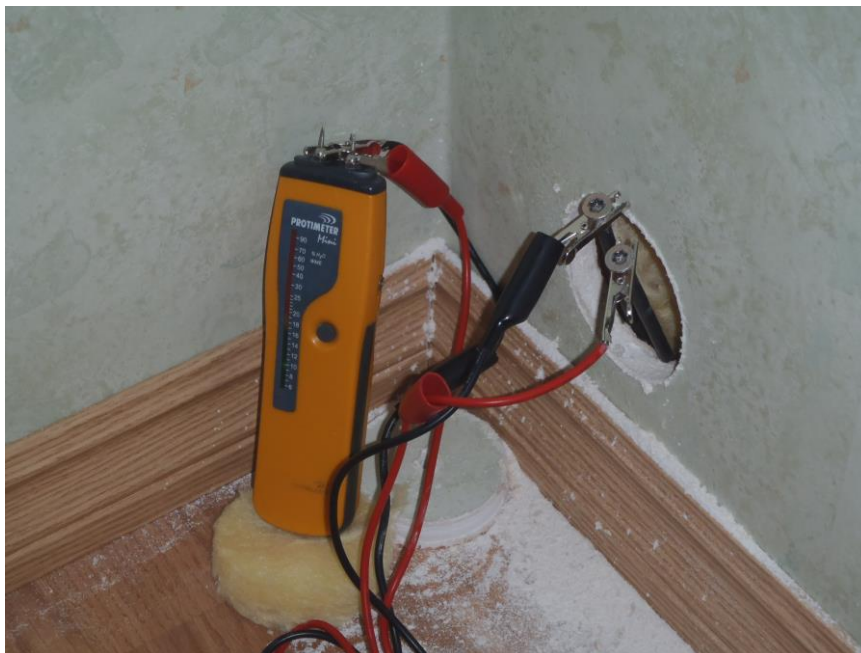
Fuktkvotsmätning är utförd i ytterväggssyll i sovrum 1. FK 10-12% kunde uppmätas.

Det kritiska gränsvärdet för mikrobiell tillväxt brukar anges till ca 17% fuktkvot (FK) eller ca 70-75% relativ fuktighet (RF).
