## Överlåtelsebesiktning FB Steg 2 Plus

| Fastighetsuppgifter | | Uppdragsgivare | |
|---|---|---|---|
| Fastighetsbeteckning: | Bie 8:62 | Namn: | Kurt & Margareta Andersson |
| Gatuadress: | Hagavägen 30 | Postadress: | Hagavägen 30 |

| Besiktningsuppgifter | | | |
|---|---|---|--|
| Besiktningsdatum: | 2018-01-22 | Köpargenomgång datum: | |

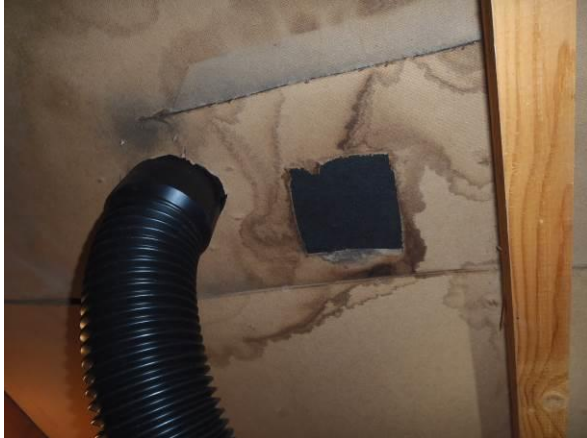
Pos 1

| Bedömningsskala:<br>Byggnadsdel | 1. Utan anmärkning | | | | 2. Påpekande<br>Anmärkning | 3. Bör åtgärdas | 4. Ej besiktningbart |
|---|---|---|--|--|---|---|---|
| Vindsutrymme | | X | | | Äldre missfärgningar förekommer på yttertakets insida. | | |

Äldre missfärgning på yttertaketets insida.

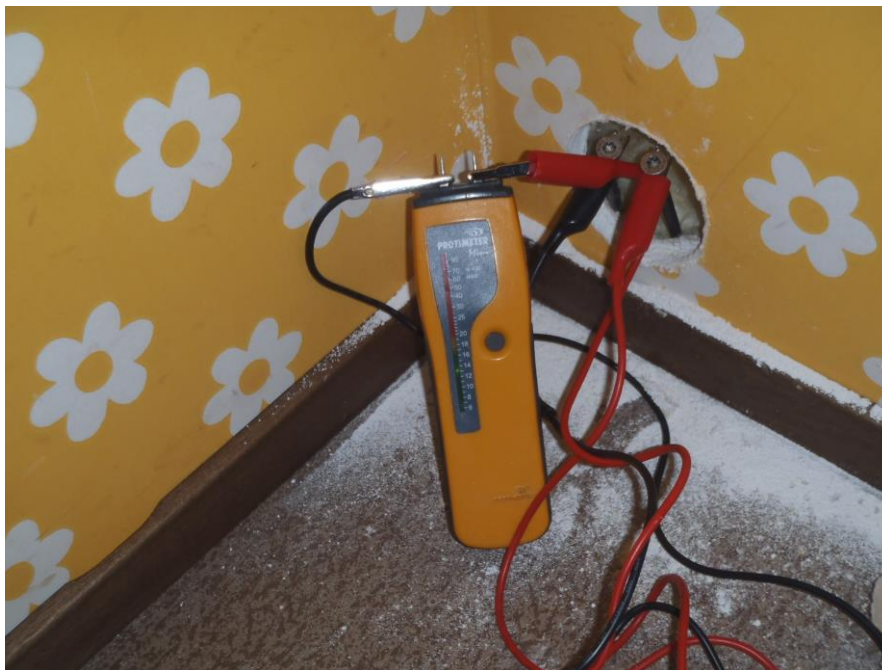
Fuktkvotsmätning är utförd i ytterväggssyll i klädkammare. FK 13% kunde uppmätas. Fuktmätning är även utförd i golvkonstruktionen under diskbänksskåpet. FK 10 % kunde uppmätas.

Det kritiska gränsvärdet för mikrobiell tillväxt brukar anges till ca 17% fuktkvot (FK) eller ca 70-75% relativ fuktighet (RF).

Stickprovsmässig fuktmätning är utförd och inga förhöjda fuktvärden eller avvikande lukter kunde kännas.
