# Besiktningssprotokoll

ÅSLANDA 1:27

Åslanda Gårn  
672 91 ÅRJÄNG

FSBS-3518-22623679

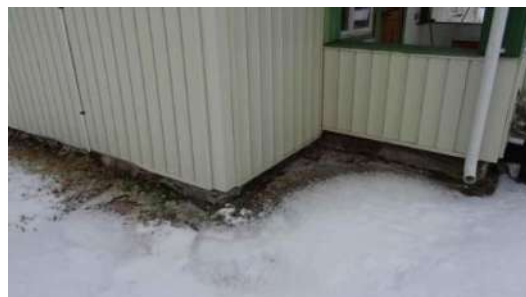
##### Markförhållanden

Berg i dagen i direkt anslutning till husgrunden.

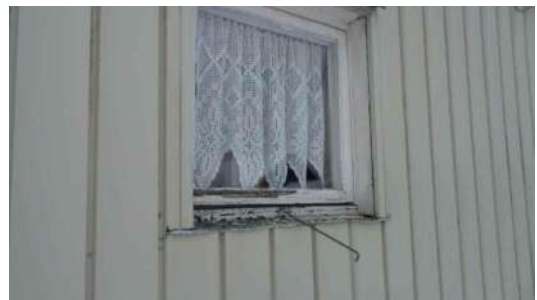
### Fönster /dörrar

De äldre fönstren på den tillbyggda delen mot baksidan är påtagligt uttorkade och rötskador förekommer. Jag rekommenderar att en vidare bedömning utförs angående dessa fönsters skick.

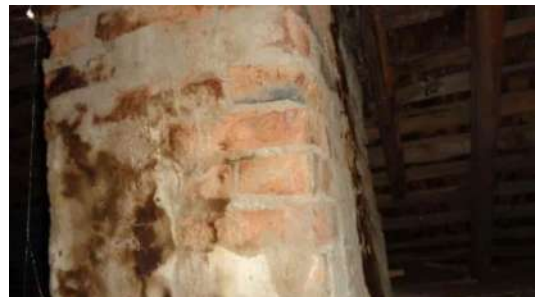
### Nockvind

Begynnande putssläpp på skorsten.

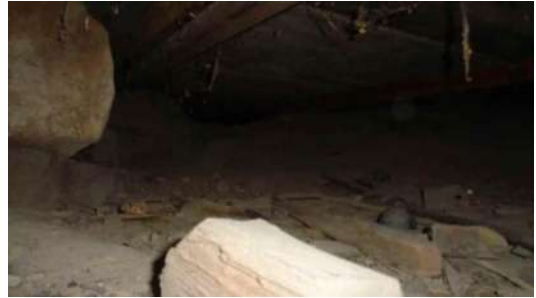
## Torpargrund

Äldre träbjälklag bestående av blindbottenbrädor, asfboard på den omgjorda delen, regler, isolering och golvträ med ytskikt. Berg i dagen gör att man inte kan besiktiga hela grunden eftersom det saknas kryputrymme. Mot marken finns en del byggskräp. Mindre spår efter träskadeinsekter förekommer. Fuktkvot uppmättes i blindbottenbrädor, läkt och bärlinor till mellan 13-14%. Gränsvärde för mikrobiell tillväxt är 17%.

Torpargrunden är en riskkonstruktion.

Golvbjälklaget ovan den uteluftsventilerade krypgrunden riskerar på grund av naturlig fuktpåverkan att drabbas av fuktskador. Detta i sin tur kan leda till mikrobiella skador (angrepp av mikroorganismer, rötsvampar etc.) som kan resultera i att mikrobiell lukt sprids till boendemiljön.
