## Överlåtelsebesiktning FB Steg 2 Plus

| Fastighetsuppgifter | | Uppdragsgivare | |
|---|---|---|---|
| Fastighetsbeteckning: | Forssjökvärn 1:86 | Namn: | Mats & Malin Olsson |
| Gatuadress: | Måsvägen 18 | Postadress: | Måsvägen 18 |

| Besiktningsuppgifter | | | |
|---|---|---|--|
| Besiktningsdatum: | 2018-02-07 | Köpargenomgång datum: | |

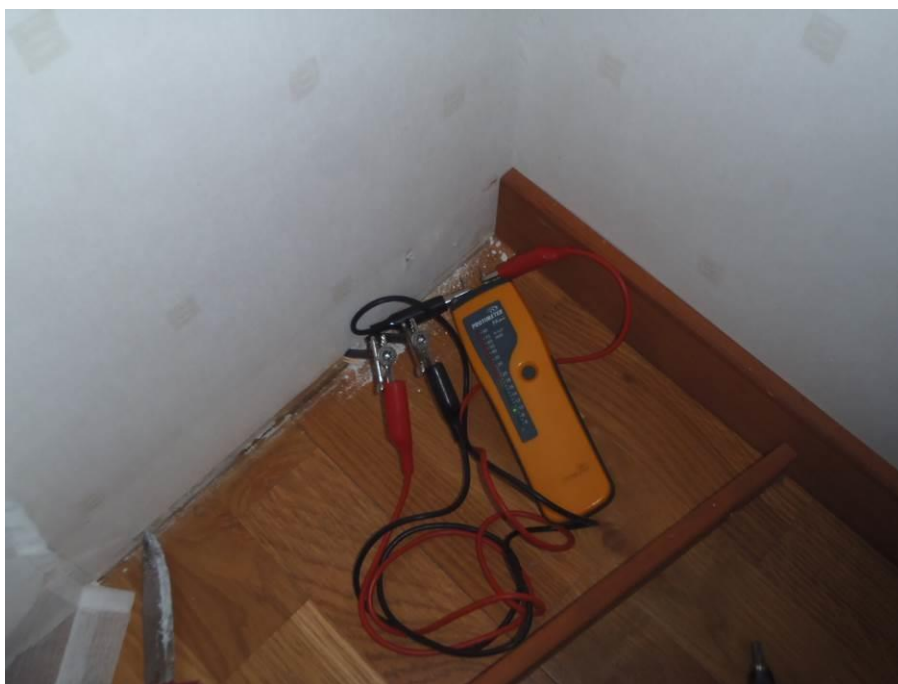
Fuktkvotsmätning är utförd i träregel i det uppreglade golvet i klädkammaren. FK 10% kunde uppmätas. Fuktkvotsmätning är även utförd i ytterväggssyll i vardagsrum mot gatan. FK 12-13% kunde uppmätas.

Det kritiska gränsvärdet för mikrobiell tillväxt brukar anges till ca 17% fuktkvot (FK) eller ca 70-75% relativ fuktighet (RF).

Äldre byggnad har ej ett fullgott skydd mot fukt från underliggande mark vilket kan innebära förhöjda fuktvärden i golv och grundmurar. Vid förhöjd fuktighet med träkonstruktioner, ofta syllkonstruktioner både i ytterväggar och mellanväggar, om dessa har ett felaktigt fuktskydd i kontakt med betong finns risk för fuktrelaterade skador.

Stickprovsmässig fuktmätning är utförd och inga förhöjda fuktvärden eller avvikande lukter kunde kännas.
