# Besiktningsprotokoll

ÄNGSULLEN 47

KRONHJORTSTIGEN 7

FSBS-3118-22630574

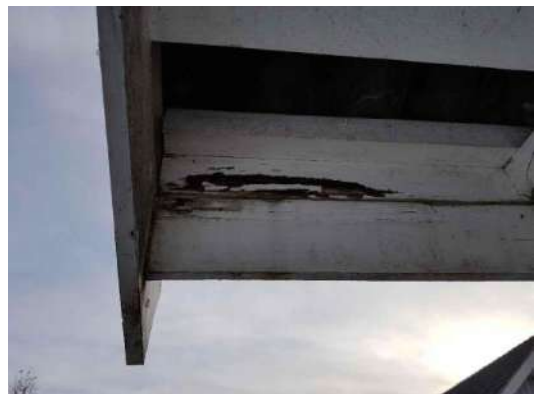
Mindre rötskada noterades i takfotsbräda

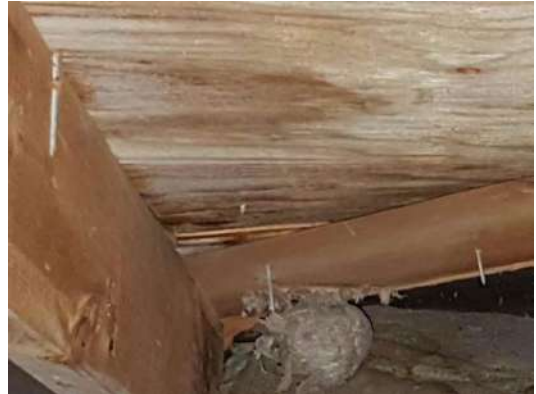
Fuktskador konstaterades i taket vid vinkelränna.

För att kontrollera orsaken till och omfattningen av fuktskadorna i takkonstruktionen samt eventuella följdskador rekommenderas att en fördjupad undersökning utförs.
