## Överlåtelsebesiktning FB Steg 2 Plus

| Fastighetsuppgifter | | Uppdragsgivare | |
|---|---|---|---|
| Fastighetsbeteckning: | Äsplund 1:7 | Namn: | Kjell Johansson & Ann-Kristine |
| Gatuadress: | Äsplund 6 | Postadress: | Götgatan 60 Lgh 1301 |

| Besiktningsuppgifter | | | |
|---|---|---|--|
| Besiktningsdatum: | 2018-03-02 | Köpargenomgång datum: | |

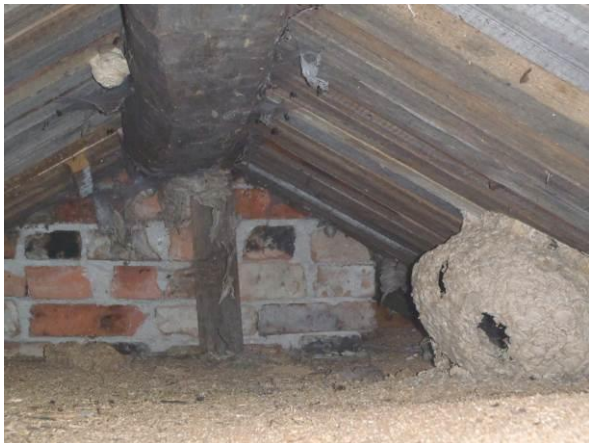
Pos 1

| Bedömningsskala:<br>Byggnadsdel | 1. Utan anmärkning | | | | 2. Påpekande<br>Anmärkning | 3. Bör åtgärdas | 4. Ej besiktningsbart |
|---|---|---|--|---|---|---|---|
| Vind | | X | | | Utrymmet är endast besiktigt från lucka fram till murstock. Äldre missfärgningar förekommer på yttertakets insida. | | |

Vind huvudbyggnad.

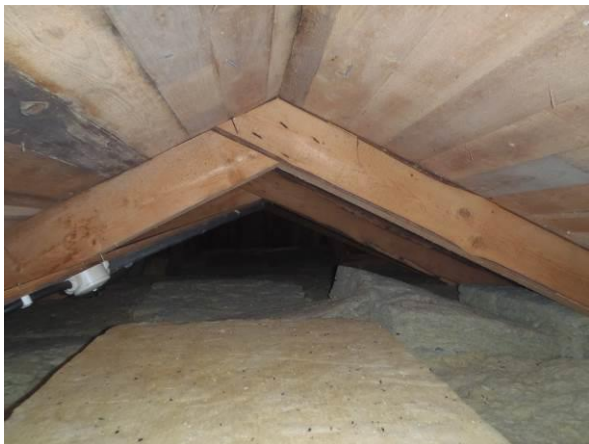
Pos 2

| Bedömningsskala:<br>Byggnadsdel | 1. Utan anmärkning | | | | 2. Påpekande<br>Anmärkning | 3. Bör åtgärdas | 4. Ej besiktningsbart |
|---|---|---|--|---|---|---|---|
| Vindsutrymme | | X | | | Endast besiktigat från lucka på gavel på grund av låg kryphöjd. Äldre missfärgningar på yttertakets insida. | | |

Vind hus 2.

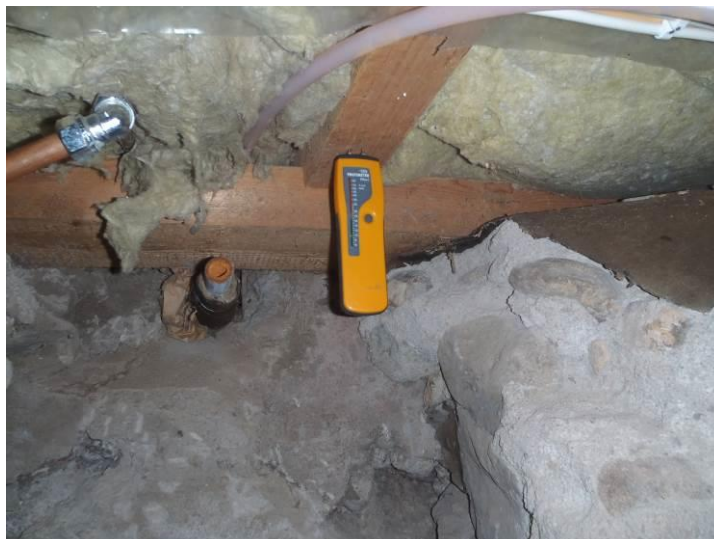
Då lucka till saknas i till grunderna har inge fuktmätning utförts i något av husen.

Fuktmätning är endast utförd i golvbjälklag vid syll från källardelen i hus 2. FK 14% kunde uppmätas.
